UNIVERSIDAD SAN FRANCISCO DE QUITO USFQ

**Criterios de conservación vial y evaluación funcional del
estado de la vía Sardinas – El Chaco**

Trabajo de investigación

Ingeniería Civil

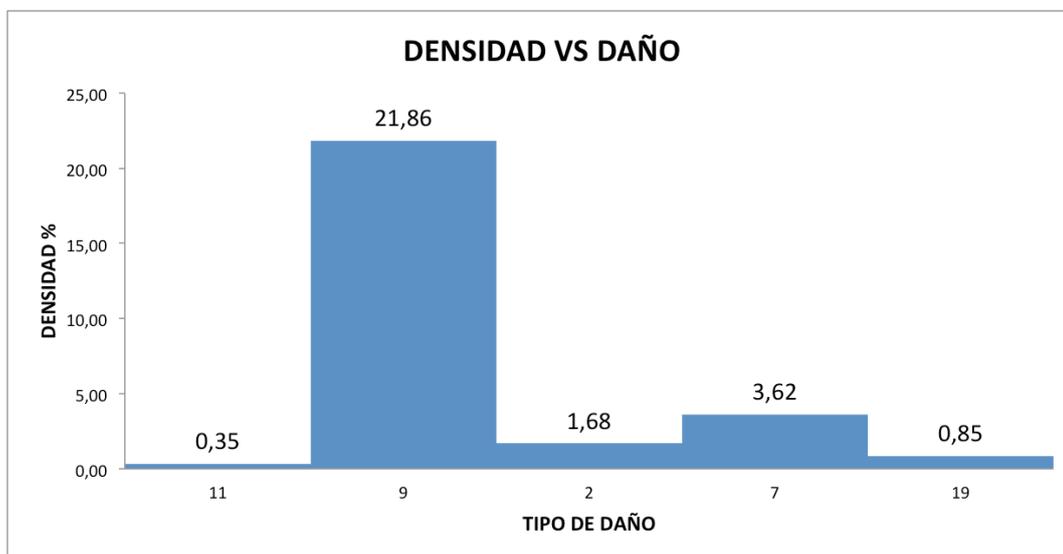
Figura 35. Densidad vs daño, muestra S

Uno de los resultados más relevantes es la densidad de los daños en relación al área de muestra inspeccionada; es por eso que en la figura N°35, se muestra la densidad por daño. Se observa que el daño con mayor densidad es el daño 9 desnivel de calzada/berma con 21,86% y el daño más bajo es el 11 de parcheo con un 0,35% de densidad, cuya severidad es alta y baja respectivamente.

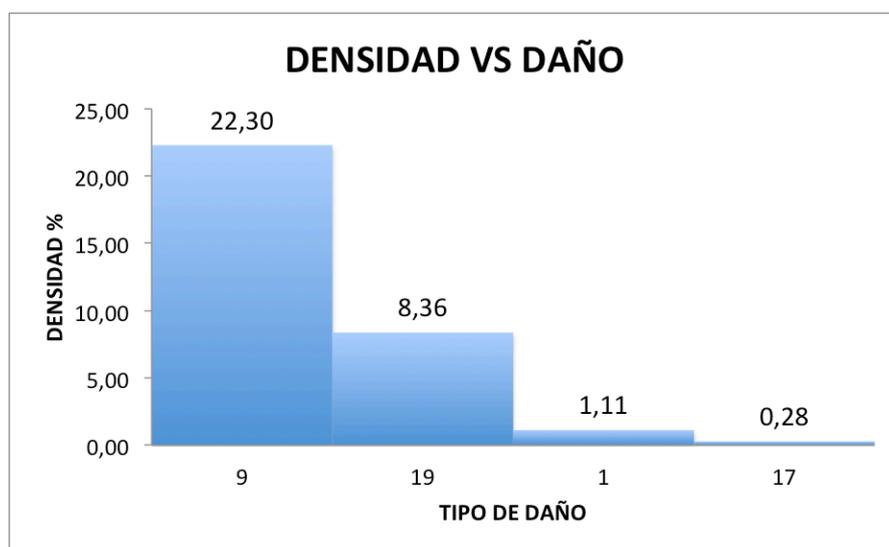
Figura 36. Densidad vs daño, muestra S+1

Para este caso, en cuanto a la densidad se tiene que para el daño 9 desnivel de calzada/berma el porcentaje es de 22,30 siendo el mayor valor, seguidos del daño 19 desprendimiento de agregados con 8,36%, luego se encuentra el daño 1 piel de cocodrilo que representa al 1,11%, y finalmente el daño 17 grietas parabólica con una densidad del 0,28%. Lo antes expuesto, se presenta en la figura N°36.

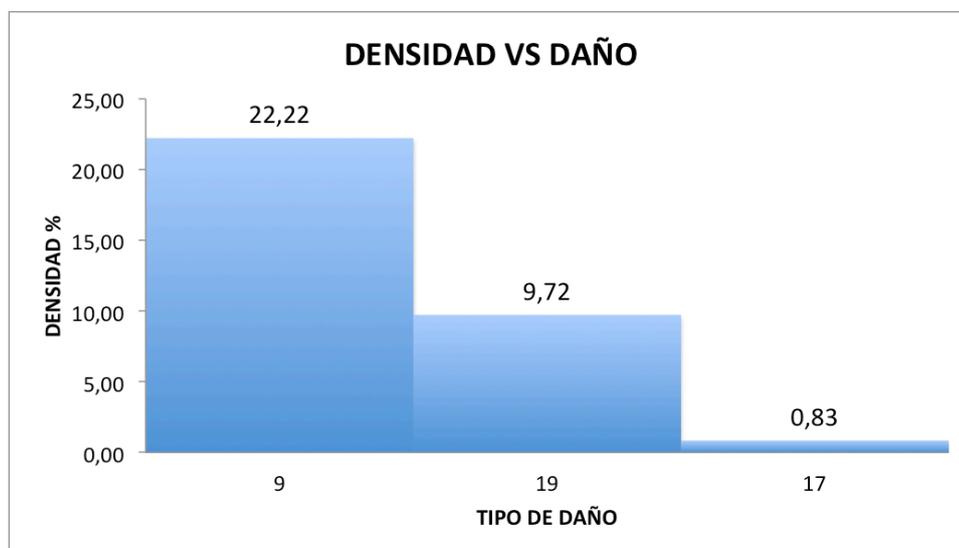
Figura 37. Densidad vs daño, muestra S+2

La densidad de la muestra S+2, se expone en la gráfica N°37. El valor más alto es el del daño 9 desnivel de calzada/berma con el 22,22%, seguida del daño 19 desprendimiento de agregados con un 9,72% y por último con la densidad mas baja el daño 17 de grieta parabólica que presenta 0,83%.

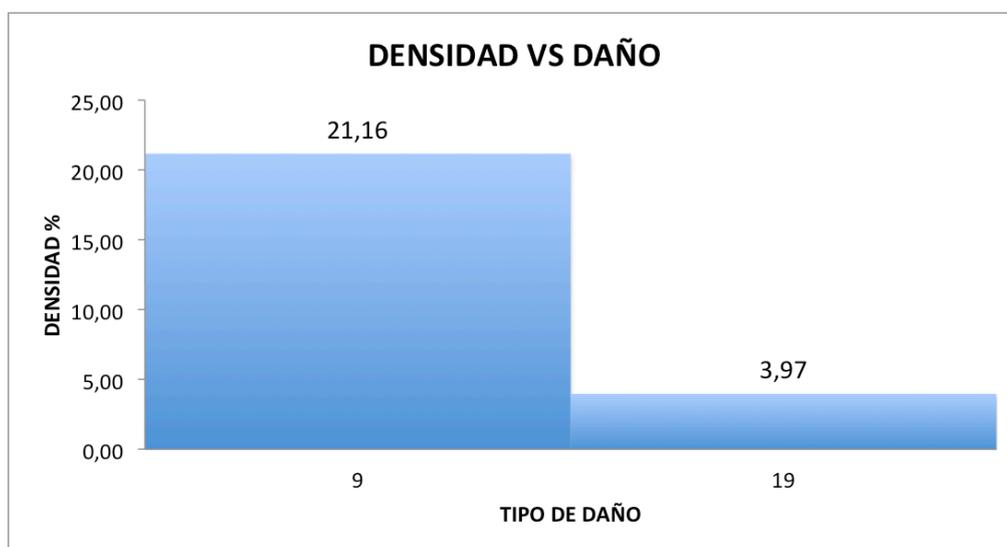
Figura 38. Densidad vs daño, S+3

En este caso solo se tiene dos valores de densidad de la muestra S+3, y en la figura N° 38, se puede observar que el 21,16 % de densidad corresponde al daño desnivel de calzada/berma #9 y el 3,97% de densidad al daño desprendimiento de agregados #19. También, se expone el calculo del PCI en la tabla N° 38. Se ha obtenido un valor de 74; lo cual corresponde a una condición de pavimento en estado muy bueno

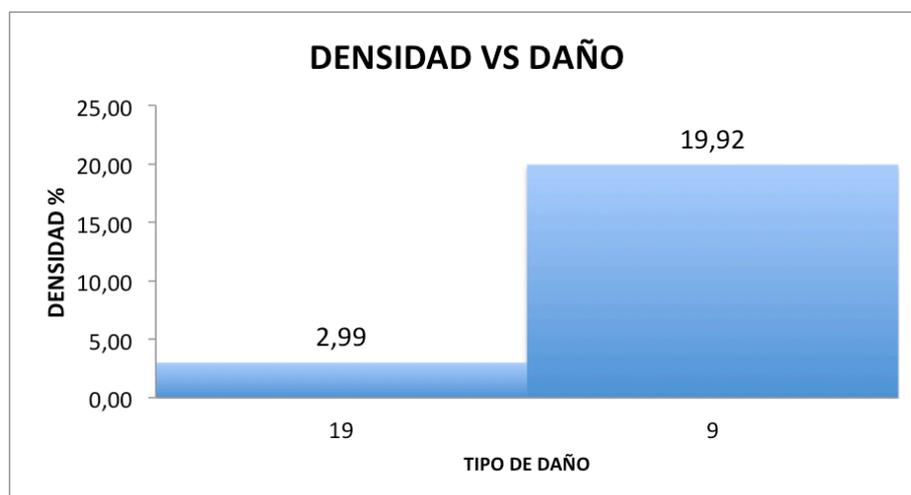
Figura 39. Densidad vs daño, muestra S+4

Se ha realizado el análisis de la densidad de esta muestra, de lo cual se tiene como resultados una densidad del 2,99% para la muestra de desprendimiento de agregados #19 y un 19,92 % para la muestra de desnivel calzada/berma #9. Dichos valores, se representan en la figura N°39.

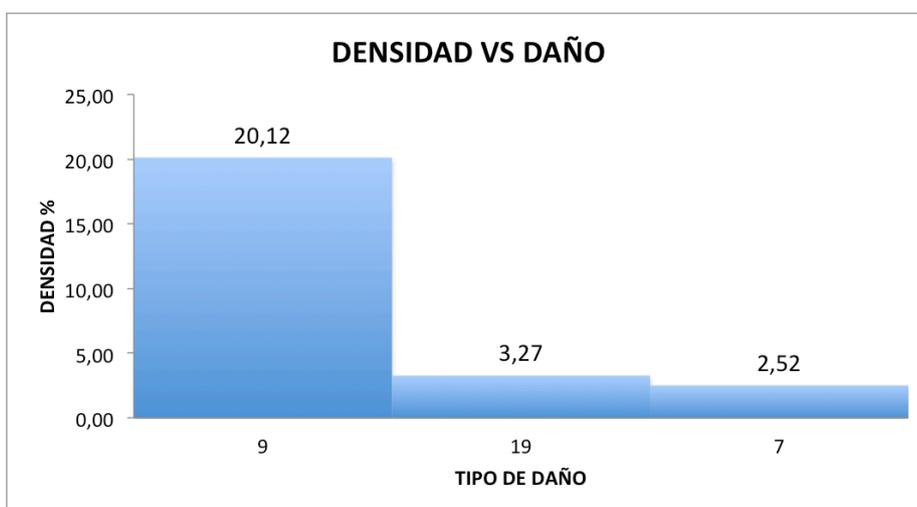
Figura 40. Densidad vs daño, muestra S+5

La densidad de los tres caso se la ha analizado mediante la figura N°40, en la que se puede apreciar un valor del 20,12 % para la falla de desnivel de calzada/berma, un valor de 3,27 % para un daño de desprendimiento de agregados y 2,52% para la falla más pequeña que es la de grieta de borde. Representados por lo número 9, 19 y 7, respectivamente de mayor a menor en % de densidad.

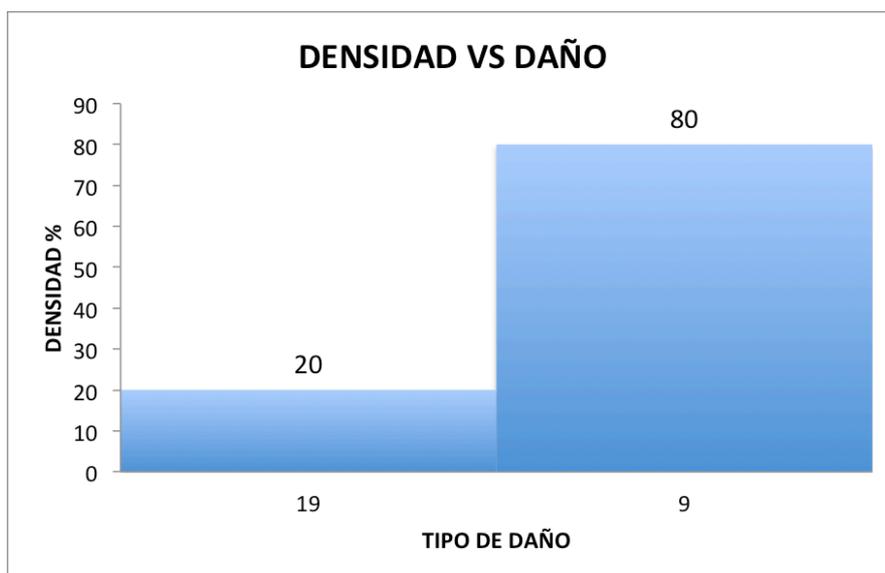
Figura 41. Densidad vs daño, muestra S+6

El análisis de la densidad de las fallas de esta muestra, se puede apreciar en la figura N°41. De la cual se tiene que la densidad del daño desnivel de calzada/berma #9 es del 20,51% y del caso desprendimiento de agregados un valor de 5,13%.

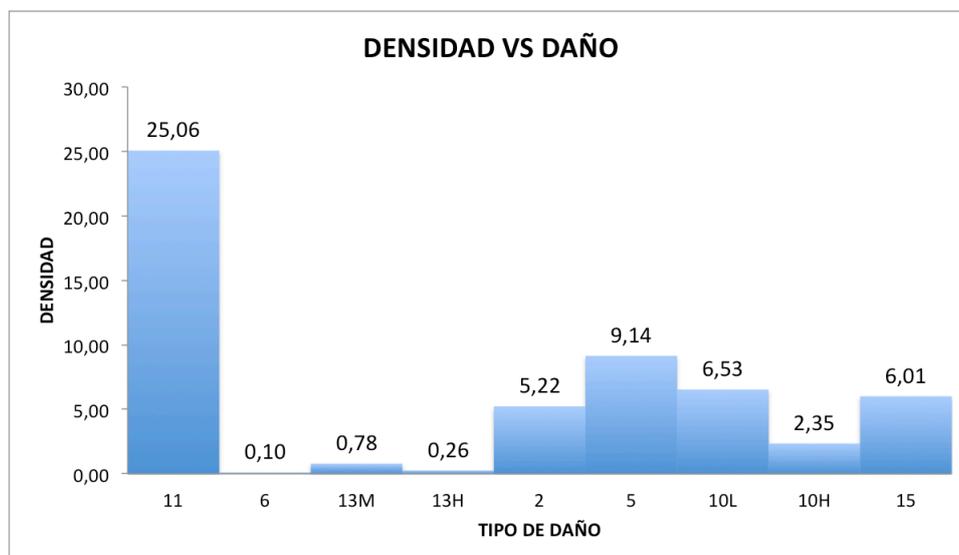
Figura 42. Densidad vs daño, muestra S+7

media y 0,26 de severidad alta, con un total de 1,04%.; la exudación con 5,22%, las grietas longitudinales y transversales con 6,53% de severidad baja y 2,35% de severidad alta, con un valor total de 8,88% y la para el ahuellamiento es de 6,01%.

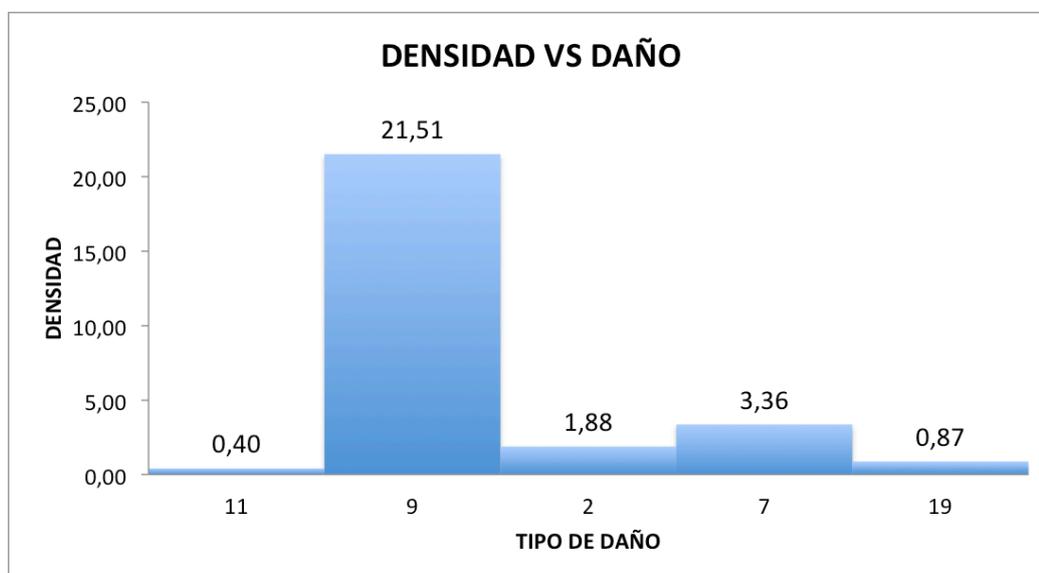
Figura 43. Densidad vs daño, muestra S+8

El análisis de la densidad de cada caso, se presenta en la figura N°43. Se tiene el daño de parcheo con 0,40%, el desnivel de calzada/berma con 21,51%, la exudación del 1,88%, la grieta de borde con 3,36% y por último el desprendimiento de agregados del 0,87%.

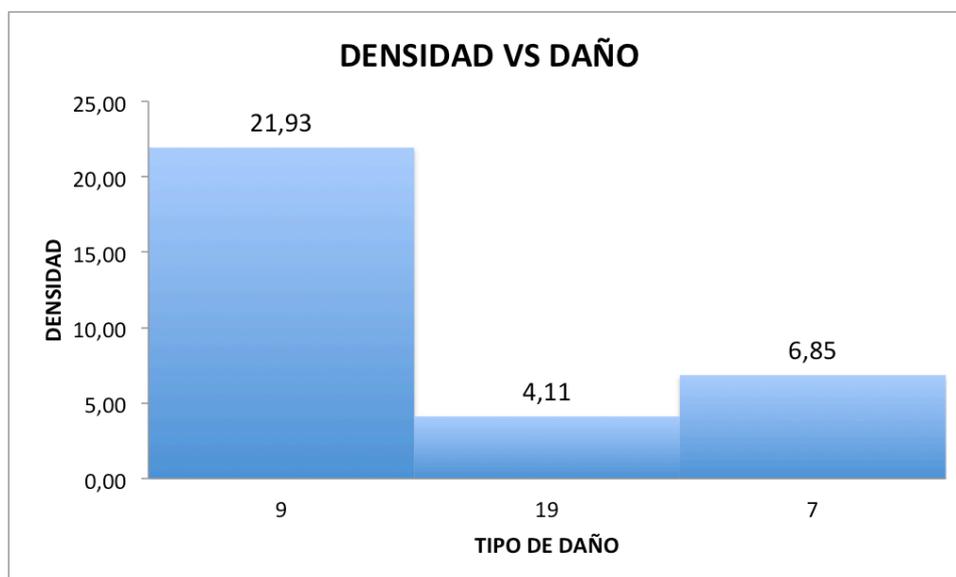
Figura 44. Densidad vs daño, muestra S+9

Cada densidad se representa en porcentaje, lo cual se ha graficado en la figura N°44. El valor para la falla desnivel de calzada/berma es 21,93% el mayor de los daños, seguido de la grieta de borde con 6,85% y por último el desprendimiento de agregados con el 4,11%.

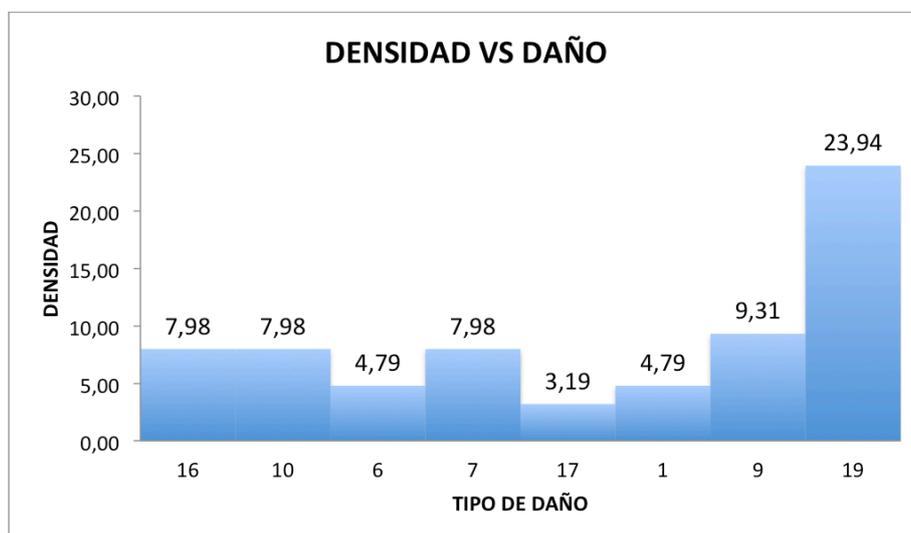
Figura 45. Densidad vs daño, muestra S+10

El análisis de densidad se da mediante una representación en porcentaje por cada daño. Para el daño de desplazamiento se tiene el 7,98%, las grietas longitudinales y transversales con el 7,98%, la depresión con 4,79%, las grietas de borde con un valor de 7,98%, la grieta parabólica con 3,19%, la falla piel de cocodrilo 4,79%, el desnivel de calzada/berma con 9,31% y el desprendimiento de agregados con el 23,94%. Estos daños se presentan con los números: 16, 10, 6, 7, 17, 1, 9 y 19, respectivamente. Figura N°45.

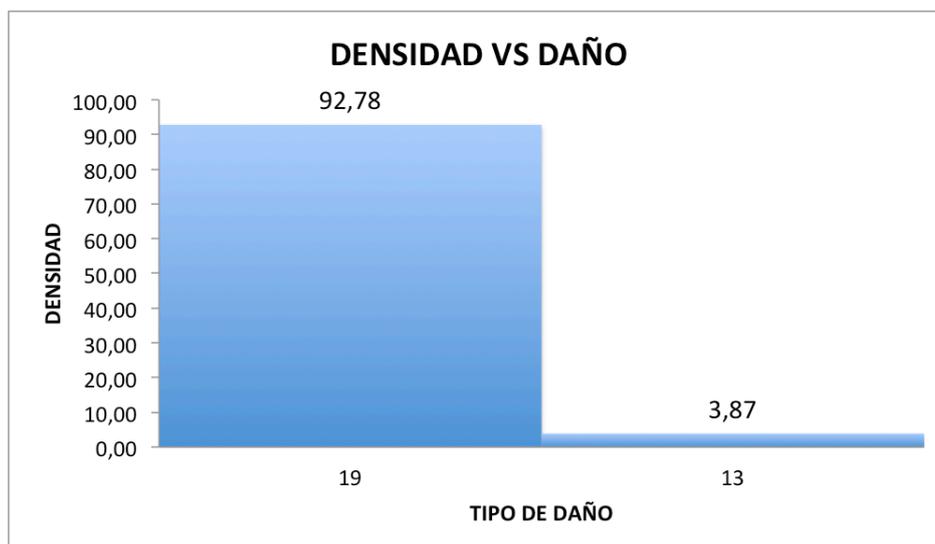
Figura 46. Densidad vs daño, muestra S+11

La densidad se ha graficado en la figura N°46. Donde, se puede apreciar un valor de 92,78% para el desprendimiento de agregados y un 3,87% para la falla por huecos.

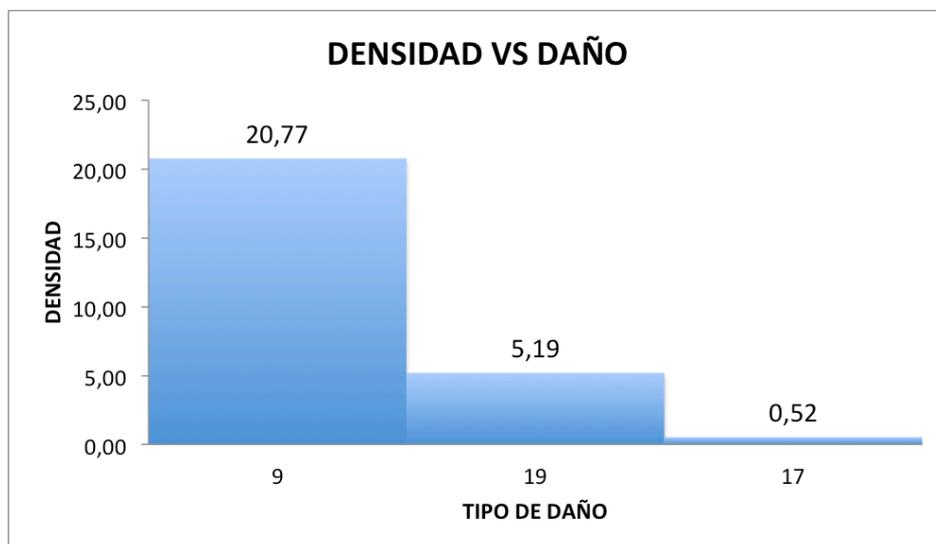
Figura 47. Densidad vs daño, muestra S+12

El análisis de densidad de este tramo se presenta en la figura N°47. Con un valor de 20,77 para el desnivel de calzada/berma, para el desprendimiento de agregados un 5,19% y 0,52% para grieta parabólica. Estos daños se representan con los números 9, 19 y 17, respectivamente.

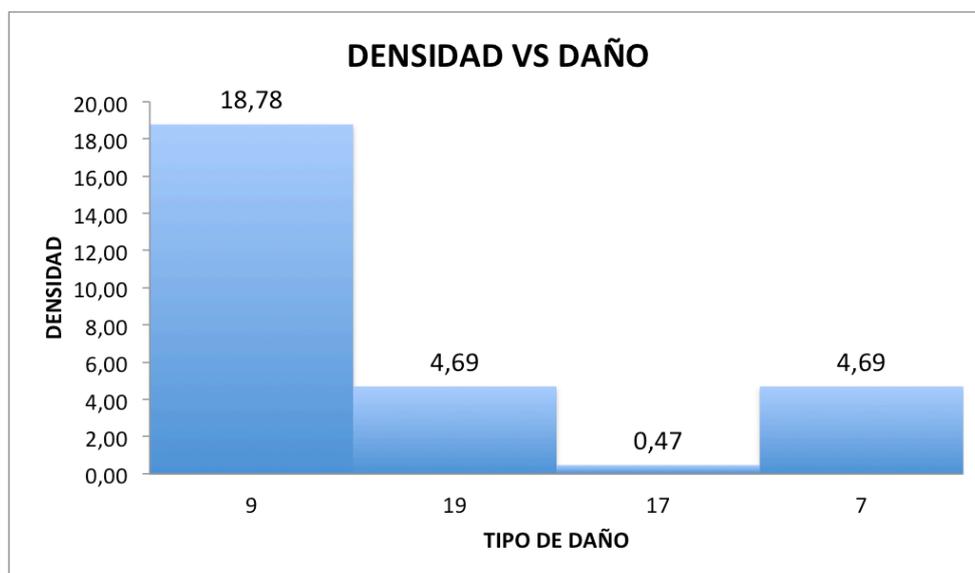
Figura 48. Densidad vs daño, muestra S+13

La figura N°48, representa la densidad de los daños de esta muestra. El desnivel de calzada/berma con el 18,78%, el desprendimiento de agregados con un valor de 4,69%, la grieta parabólica con 0,47% y la grieta de borde con el 4,69%. Los daños mencionados se representan mediante los números, 9, 19, 17, y 7, respectivamente.

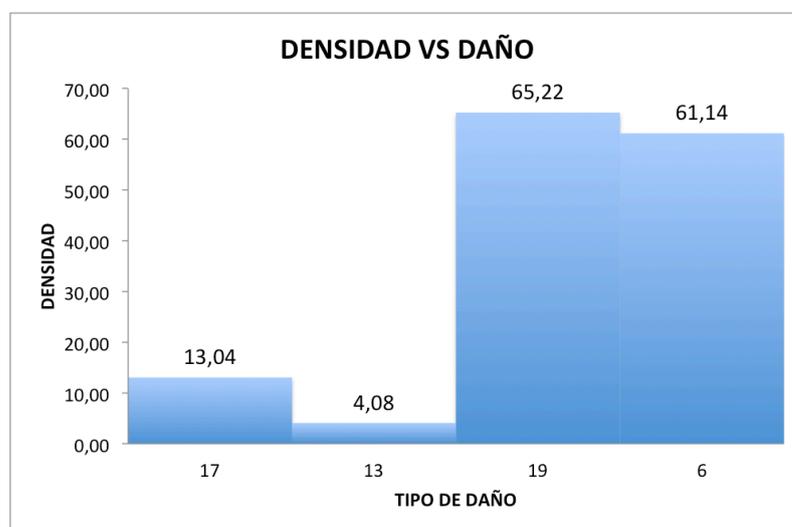
Figura 49. Densidad vs daño, muestra S+14

Cada porcentaje de densidad de las fallas de la muestra S+14, se ha graficado en la figura N°49. La falla de grieta parabólica con 13,04%, los huecos con un valor de 4,08, el desprendimiento de agregados con 65,22 % y por último la depresión con 61,14%. Los daños antes mencionados son representados mediante los números, 17, 13, 19 y 6 respectivamente.

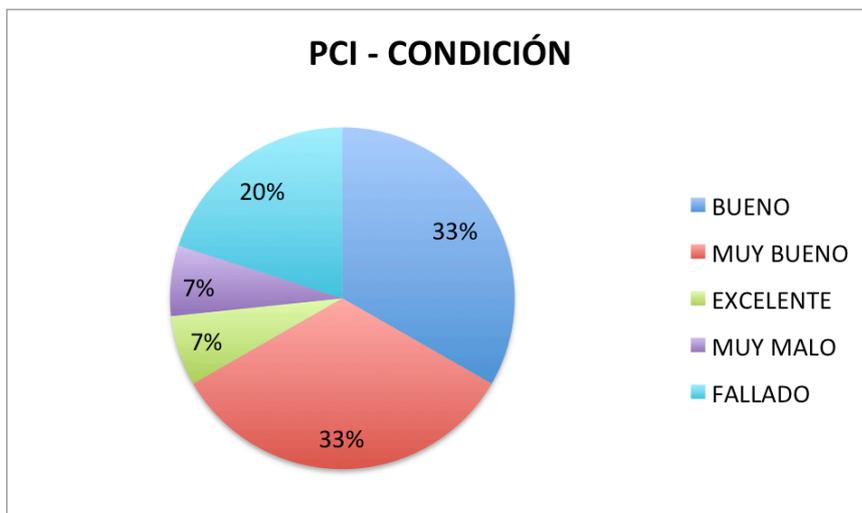
Figura 63. PCI-clasificación por la condición

De lo deducido, se aprecia que el mayor tipo de condición presente es el de estado bueno y muy bueno, y el porcentaje más bajo para un pavimento muy malo y excelente, dejando por la mitad a la condición de un pavimento fallado.

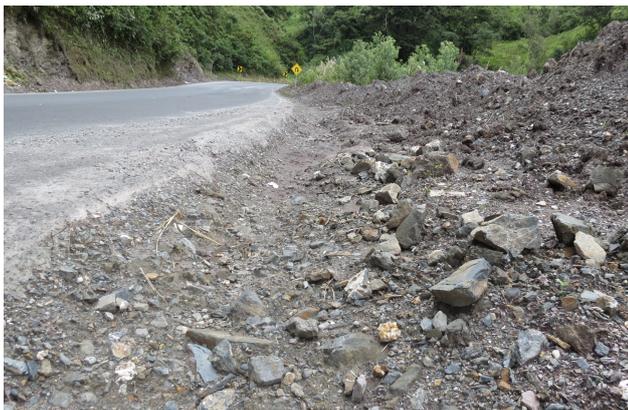
Fotografía 23. Escombros
