**Evaluación de la condición estructural de puentes en el corredor  
Andino del Ecuador**

**Ingeniería Civil**

Trabajo de fin de carrera presentado como requisito  
para la obtención del título de  
Ingeniero civil

Quito, 14 de mayo de 2025

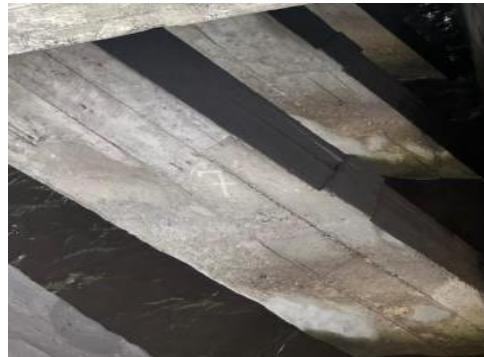
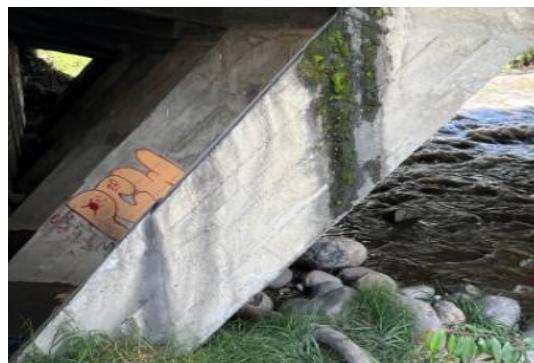
A los apoyos se los calificó con un grado de daño 3 debido a que se encuentran muy deteriorados; el más importante fue la calificación en las pilas ya que estos tuvieron un grado de daño 3 debido a que se podían ver las varillas en algunas pilas y existía algún tipo de reacción química en las mismas como corrosión en las varillas y humedad o carbonatación en las pilas; y

por último el cuerpo de bastión se lo calificó con un grado de daño 2 ya que existen grietas y algún tipo de reacción química, también existe desprendimientos del hormigón en ciertas zonas.

*Figura 24:Evidencia Subestructura puente Max Uhle*

*Figura 25:Evidencia Subestructura puente Max Uhle*

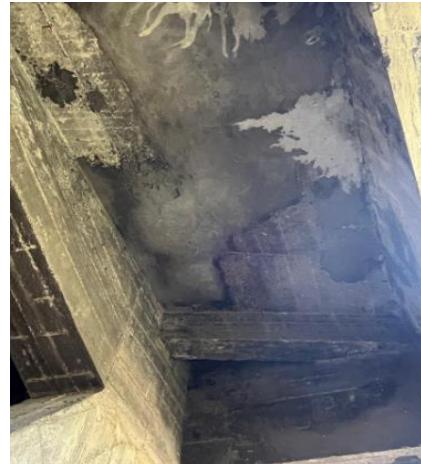
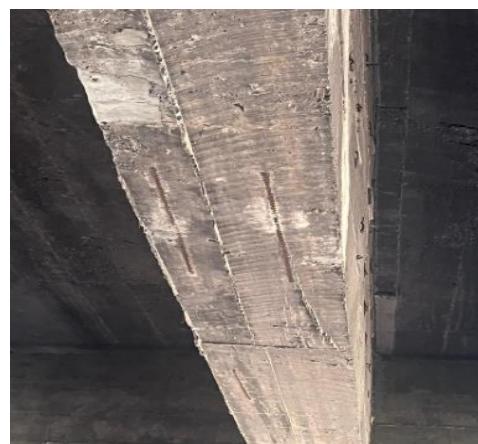
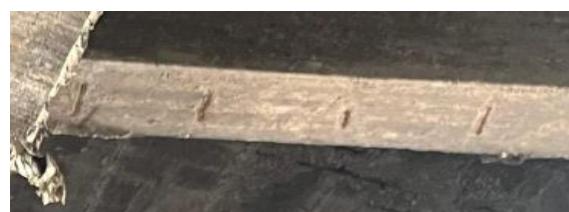
Los elementos calificados aquí fueron el tablero con un grado de daño de 3 ya que en muchos lugares es posible ver algún tipo de reacción química como la eflorescencia debido a su color blanquecino en el tablero y hay partes desprendidas del hormigón, lo que ocasiona que se puedan ver las varillas del tablero. Las vigas principales de concreto tienen una calificación de grado de daño 3, ya que se puede apreciar desprendimiento del hormigón en las vigas, presencia de alguna reacción química como la eflorescencia y además se pueden ver las varillas. Las vigas diafragma de concreto tuvieron una calificación 3 de grado de daño debido a que existe desprendimiento del hormigón en las mismas y es posible ver las varillas en el elemento.

Figura 26:Evidencia Superestructura puente Max Uhle

Figura 27:Evidencia Superestructura puente Max Uhle

Figura 28:Evidencia Superestructura puente Max Uhle

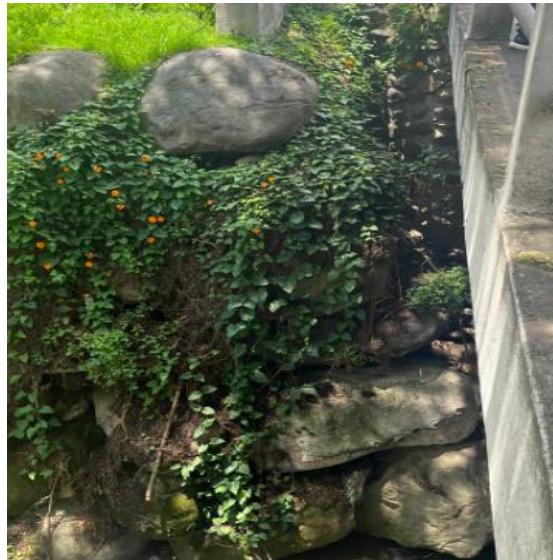
En los accesos los elementos no tuvieron mucho grado de daño, lo cual dio una calificación menor en estos elementos como el relleno de aproximación, el cual tuvo una calificación de grado de daño 1 debido a que existía mucha vegetación. La losa de aproximación tuvo una calificación

de grado de daño 1 debido a que existían pequeñas grietas y el muro de contención tuvo una calificación de grado de daño 2 debido a que estaban cubiertos de vegetación.

*Figura 29:Evidencia Accesos puente Max Uhle*

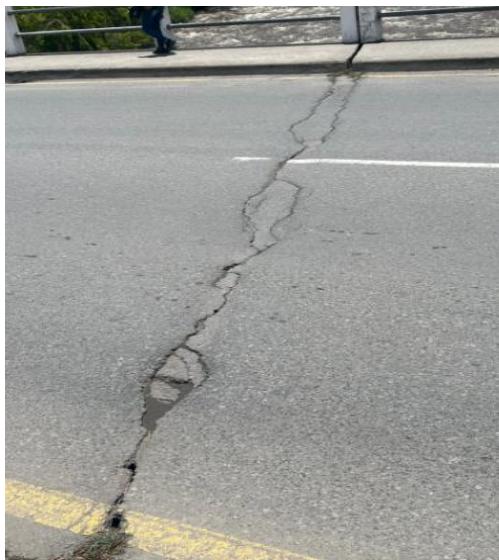
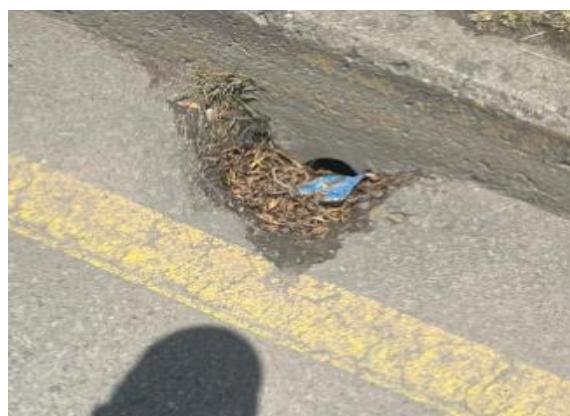
Los elementos de accesorios igual tuvieron un grado de daño pequeño en donde las juntas de expansión tuvieron un grado de daño 2 en donde se ven deterioradas y en la junta central se pueden ver fisuras; el sistema de drenaje del puente tuvo un grado de daño 2 debido a que a pesar de que existían en todo el puente, la mayoría se encontraban tapados o con presencia de basura. Por último, la superficie de ruedo del puente tuvo una calificación con un grado de daño 1 debido a que existía algún tipo de químico y algunas grietas por lo general cerca de las juntas de expansión.

*Figura 30:Evidencia Accesorios puente Max Uhle*

*Figura 31:Evidencia Accesorios puente Max Uhle*

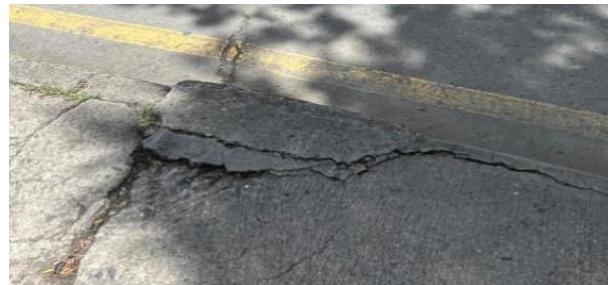
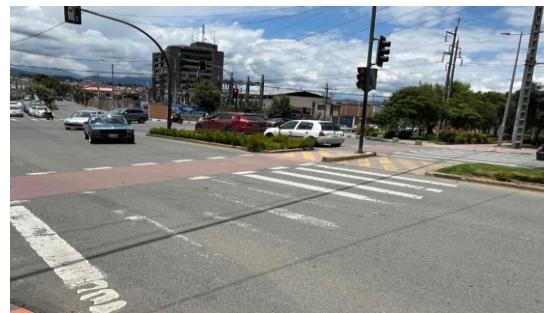
La señalización tuvo una calificación de grado de daño 1 debido a que la pintura de señalización estaba parcialmente deteriorada y en algunos lugares era poco apreciable; la iluminación se veía un poco deteriorada debido a que en las partes inferiores de los mismos se veía desprendimiento del hormigón y oxidación en los tonillos, además no existía iluminación a lo largo del puente por lo cual se dio una calificación de grado de daño 1; a las barreras vehiculares se les dio un grado de daño 1, debido a que en las partes de hormigón de las barreras se apreciaban grietas

o pequeñas fisuras; por último a las aceras se le dio una calificación de grado de daño 2 debido a que a pesar que están en los dos lados del puente, se aprecian fisuras, desprendimiento del hormigón y en una parte se levantó una parte de la acera.

*Figura 32:Evidencia Seguridad Vial puente Max Uhle*

*Figura 33:Evidencia Seguridad Vial puente Max Uhle*

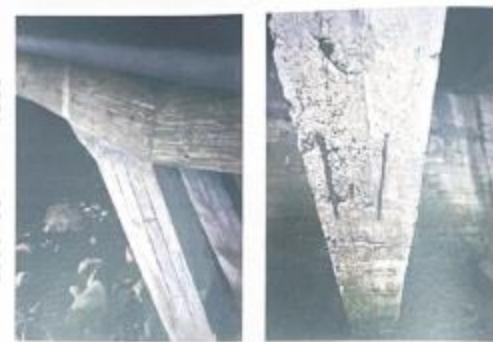
Debido a la clasificación de las pilas el puente tuvo una calificación de 5, lo cual gracias a evidencia de 2019 se pudo ver que no se ha realizado un análisis de cómo mejorar o reparar el puente debido a que cuando se realizó el libro de Raúl Carrasco “Los Puentes de Cuenca” las pilas se encontraban con las varillas expuestas.

Figura 34: Evidencia Subestructura puente Max Uhle libro Los Puentes de Cuenca
