**ANÁLISIS DE CASOS Y DISEÑO DE GUÍA PRE Y POST EVENTOS  
SÍSMICOS**

**Análisis de casos**

**Cristian Aurelio Aguirre López**

Trabajo de titulación presentado como requisito  
para la obtención del título de  
Ingeniero Civil

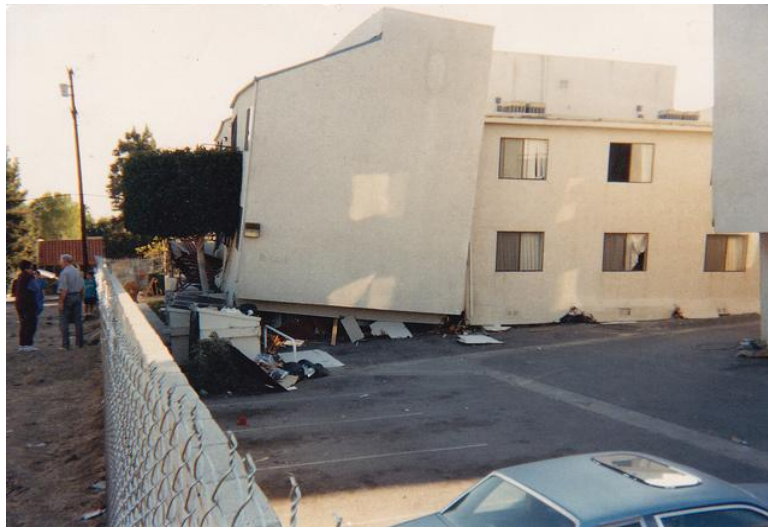
**Figura 8.** Falla en columnas del primer piso en San Fernando Valley (Fuente: Summer, 2017)

Un conjunto domiciliario en San Fernando Valley, ubicado a 15 km del epicentro. En este lugar el problema principal se debe a la falla de las columnas del primer piso por lo cual los edificios cayeron hacia adelante y hacia atrás. En este incidente murieron 16 personas.

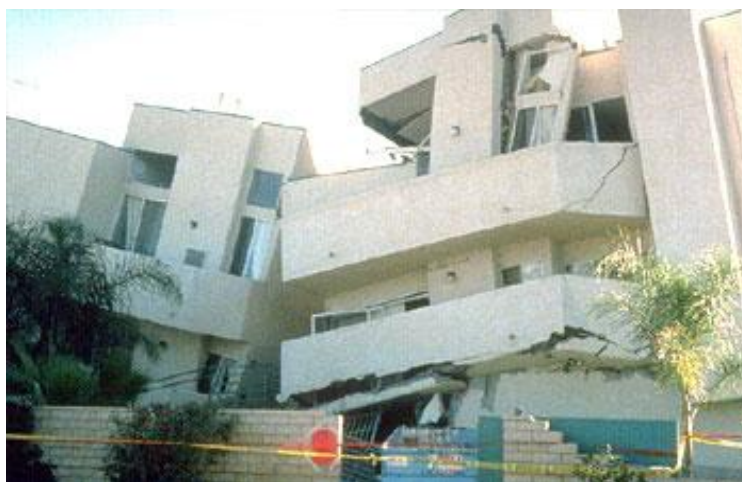
**Figura 9.** Falla por piso blando en San Fernando Valley (Fuente: Alcorn, 1994)

La Figura 9 San Fernando Valley daño a las columnas del primer piso y colapso de la estructura.

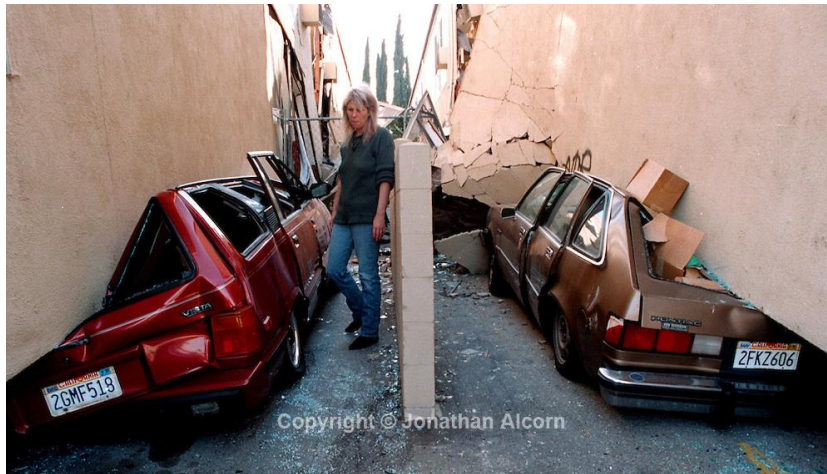
**Figura 10.** Falla en cabeza de columnas en San Fernando Valley (Fuente: SCEDC, 1994)

En la Figura 10 se observa que el daño en las columnas del primer piso genera efecto patineta el cual desplaza a los pisos superiores hacia el centro provocando colapso total de la estructura (Todd et.al, 1994).

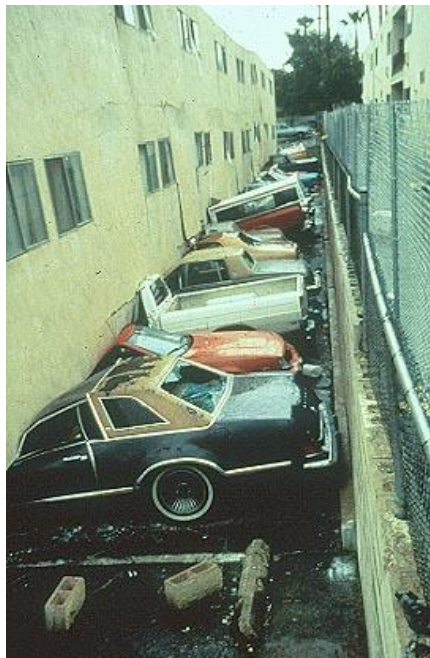
**Figura 11.** Colapso sobre parqueaderos en San Fernando Valley (Fuente: Alcorn, 1994)

En la Figura 11 se aprecia que el primer piso de San Fernando Valley era de parqueaderos con columnas muy delgadas las cuales generaron piso blando, terminando en colapso de la estructura.

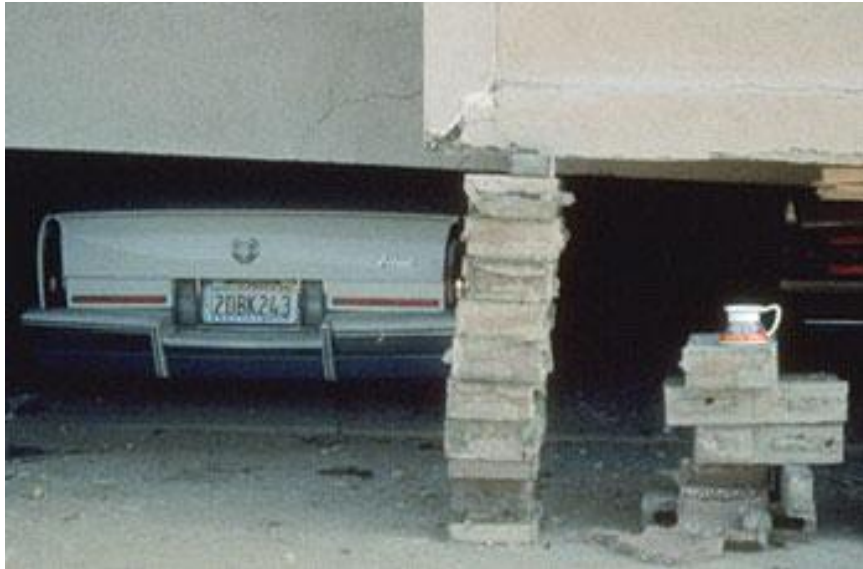
**Figura 12.** Sherman Oak (Fuente: SCEDC, 1994)

Un conjunto residencial llamado Sherman Oak ubicado a 17 km del epicentro. La patología de falla es la misma que la de San Fernando Valley. Las columnas no aguantaron los desplazamientos generados por el sismo, lo cual produce rótulas plásticas cerca de la base, generando que el piso de arriba colapse en los primeros pisos (Todd et.al, 1994).

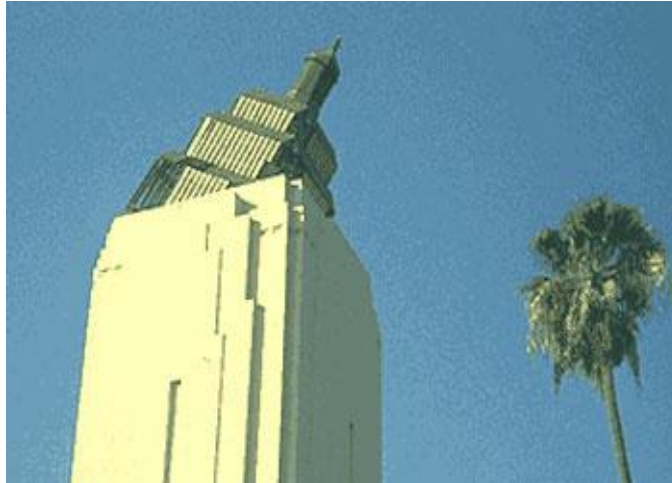
**Figura 13.** Hollywood Boulevard (Fuente: SCEDC, 1994)

En la Figura 13 se muestra el daño al Edificio Hollywood Boulevard, un inmueble de 95 ft (28.9m) de altura en donde el movimiento súbito del terremoto de Northridge genera que la pesada cúpula de la estructura falle. Este edificio presenta daños por corte, grietas en forma diagonal en todos los piso, y fallas en elementos no estructurales y estructurales (Todd et.al, 1994).

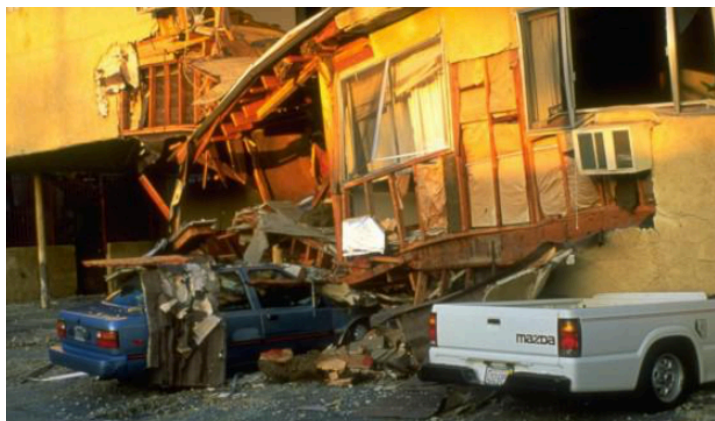
**Figura 14.** Edificio en Santa Mónica (Fuente: SCEDC, 1994)

En la Figura 14 se muestra el daño en una edificación de seis pisos en Santa Mónica, la edificación presenta fallas en el primer piso generando que la estructura no pueda soportar la carga inmediata del piso de arriba, se desprende del piso y genera que la estructura se vaya hacia atrás. Presenta daños por cortante en las conexiones del otro edificio desprendido (Summer, 2017).

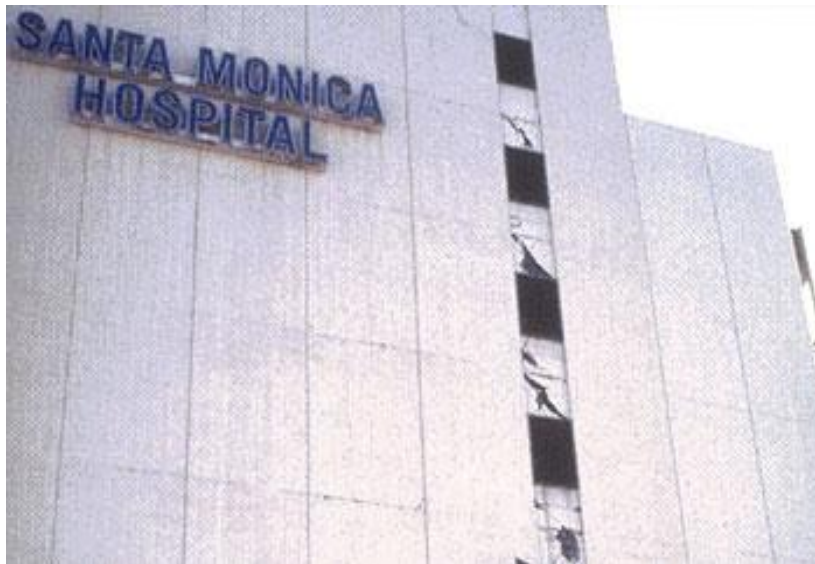
**Figura 15.** Hospital de Santa Mónica (Fuente: SCEDC, 1994)

El Hospital de Santa Monica presenta grietas diagonales en todos los pisos, como se observa en la Figura 15. Esto indica un comportamiento típico de estructuras durante un evento sísmico donde se recibe severo daño en las uniones (Todd et.al, 1994). El hospital no colapsó, sin embargo sufre muchos daños internos los cuales requieren reforzamiento de columnas y la conexión viga - columna en todo el edificio.

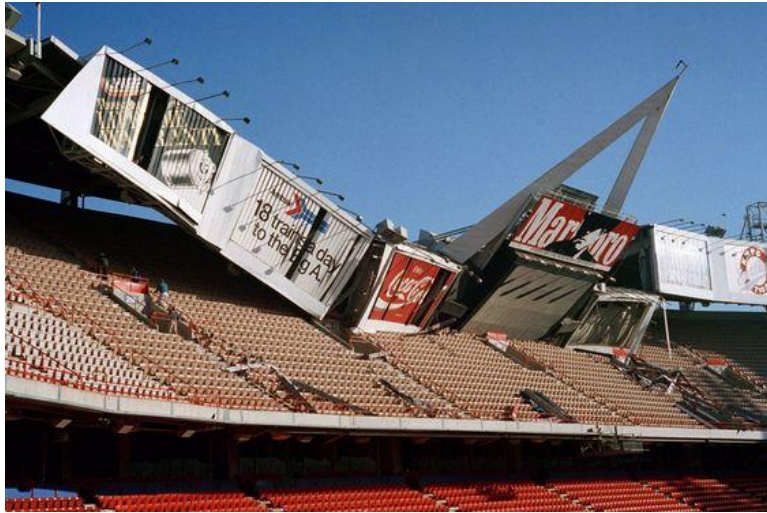
**Figura 16.** Estadio Atlantic (Fuente: SCEDC, 1994)

Anaheim Stadium se encuentra a 50 millas (80.5km) de Santa Monica, a pesar de esto el marcador del estadio colapsa, este evento no causó ninguna muerte ya que la hora del evento fue 4:31 am. A continuación en la Figura 16 se observa el daño producido en el estadio

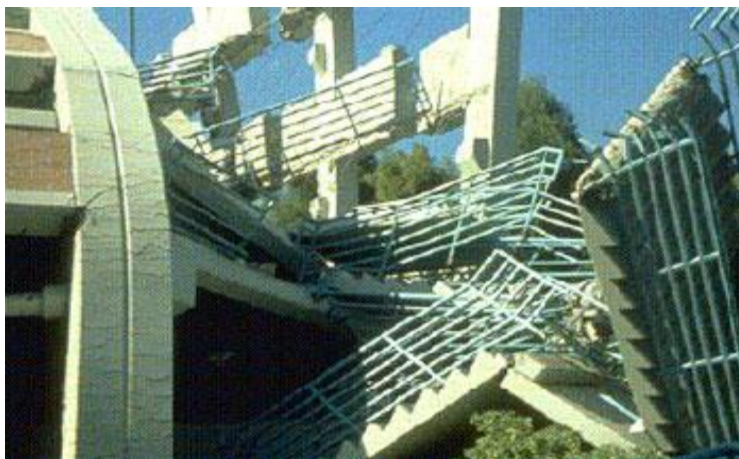
**Figura 17.** Parqueadero CSUN (Fuente: SCEDC, 1994)

La universidad tenía un parqueadero con capacidad para 2500 vehículos. Esta estructura colapsa después del sismo de Northridge. La universidad CSUN presentó daños por un monto estimado entre doscientos cincuenta millones y trescientos millones de dólares.

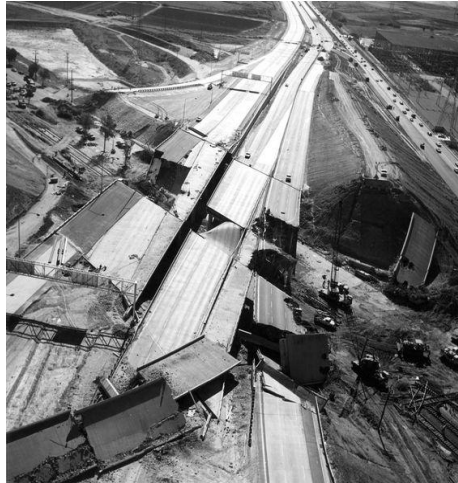
**Figura 18.** San Francisco Valley (Fuente:SCEDC, 1994)

El puente Golden State Freeway cuenta con cinco luces, cuatro luces colapsan durante el sismo de Northridge por lo cual este puente fue demolido. El diseño de este puente fue realizado en el año 1964 y su construcción en 1967. El puente contaba con dos pilas de hormigón que sostienen el tablero de la superestructura, donde la falla más evidente fue debido al daño producido por la torsión.

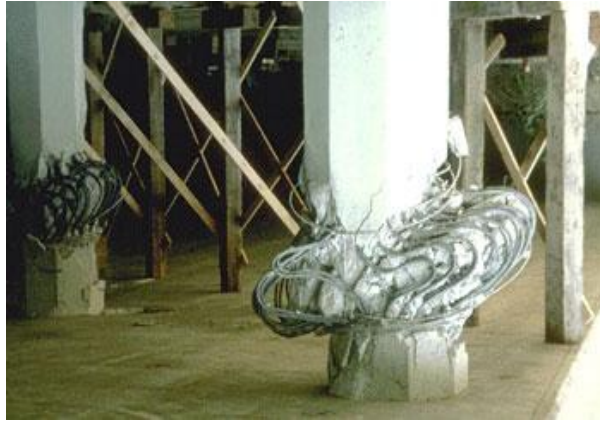
**Figura 20.** Simi Valley Freeway (Fuente: SCEDC, 1994)

El puente se encontraba muy cerca del área epicentral por lo cual recibe altas aceleraciones del terreno. El puente colapsa porque sus pilas fallan a compresión por el peso del tablero, esto se aprecia en la Figura 19, donde se puede ver la rótula plástica en la base de las columnas. El puente sufre severos daños por cortes producidos por el movimiento súbito de la tierra generando falla de corte en las bases de las columnas, por esta razón el puente fallo y fue demolido.

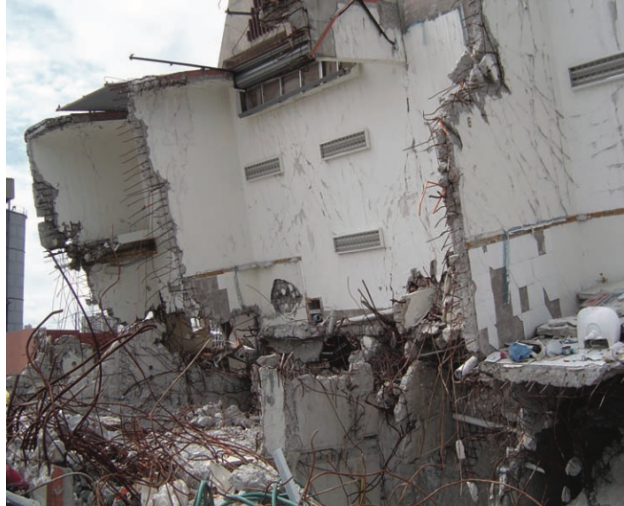
**Figura 27.** Edificio Alto Río 15 pisos y altura de 38m (Fuente: Boroschek, 2010)

De conformidad con el Código de Chile, la deriva máxima permitida es del 1% para sistemas aporticados. En consecuencia al ocurrir el sismo de Maule en el 2010, edificio quedó destruido, tal y como se observa en la Figura 27 quedando como evidencia la falta de refuerzo vertical en la edificación, de acuerdo a la ubicación de la estructura se encontraba cerca del epicentro por lo cual fue sometida a aceleraciones altas y esfuerzos tanto horizontales como verticales, al no tener refuerzo vertical necesario la edificación era vulnerable a fracturas del refuerzo vertical provocadas por esfuerzos generados por el sismo.

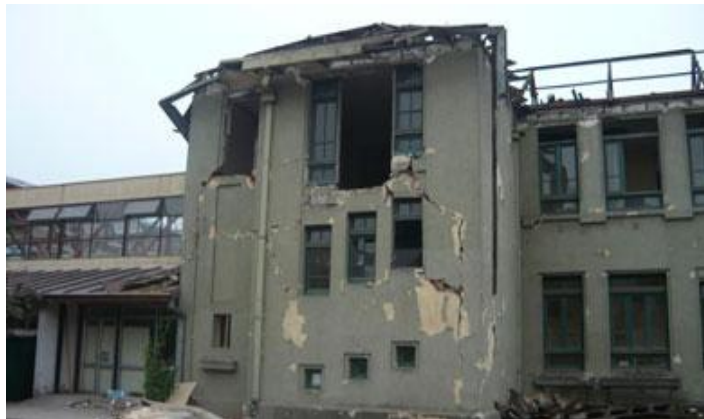
**Figura 28.** Hospital de Talca (Fuente: Emol, 2010)

El Hospital de Talca presentó severos daños en la fachada; En la Figura 28 se pueden observar grietas a lo largo de toda la mampostería, grietas diagonales en el lado derecho, y daño en el techo de la edificación. El hospital no colapsó, sin embargo, sufrió daños internos que requieren reforzamiento de columnas y en conexiones viga-columna de todo el edificio.

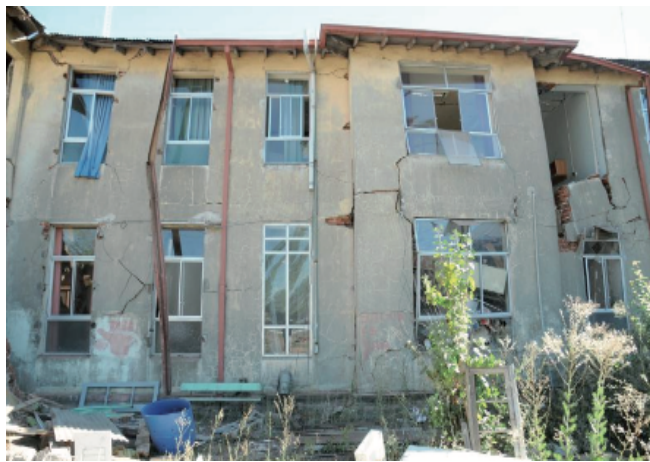
**Figura 29.** Hospital de Parral (Fuente: Martínez et al, 2011)

En la Figura 29 se observa el hospital de Parral, el edificio se encuentra fuera de plomo, y la mampostería se ve severamente afectada, con riesgo a desplomarse. En la segunda planta se observan daños graves en la conexión de viga con la columna, incluso se desplaza hacia adelante y con fisuras o grietas en la unión viga columna.

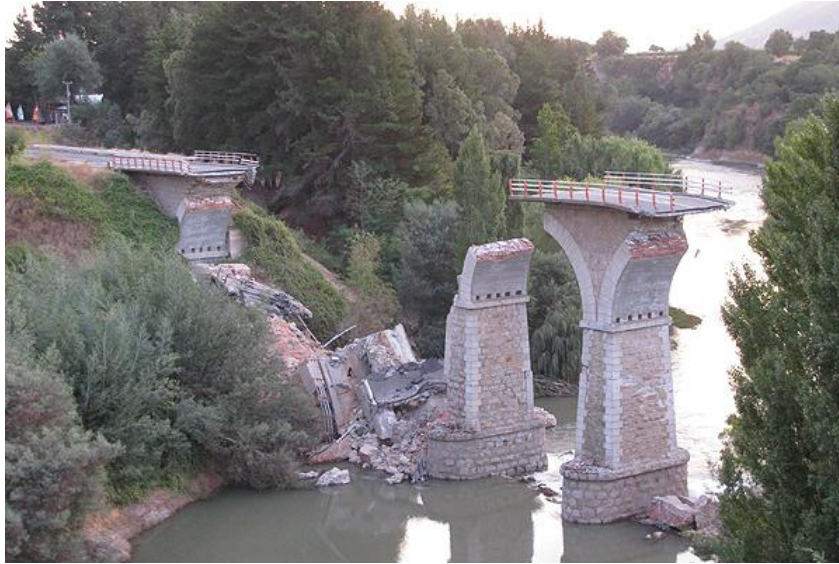
**Figura 30.** Puente sobre río Maule (Fuente: Emol, 2012)

En la zona Maule y BÍO-BÍO los puentes colapsaron y otros quedaron inhabilitados, según la CEPAL, 25 puentes y pasarelas colapsaron, 7 sufrieron daños estructurales importantes y 47 sin daños estructurales, dando un total de 79 puentes y pasarelas afectados por el sismo de Maule. Con el colapso de puentes, ciertos lugares de Maule quedaron inaccesibles por lo cual el Ministerio de Obras Públicas (MOP) realizó varios desvíos para poder llegar a estos lugares (CEPAL,2010).

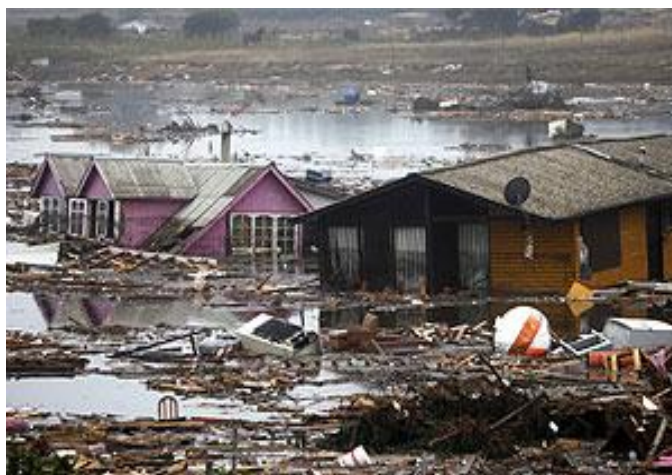
**Figura 31.** Destrucción de las viviendas tras el tsunami en Maule (Fuente: Pardo, 2010)

La región de Maule, con una población de 1.006.154 de habitantes fue severamente dañada por el tsunami. Según el CEPAL, el 54% de la población tuvo daños en sus viviendas. Dentro de la región de Maule, la ciudad de Concepción fue la más afectada por el tsunami con 350 muertes registradas y con 18 daños importantes en la red vial donde el principal problema se centraba en la caída de varios puentes.

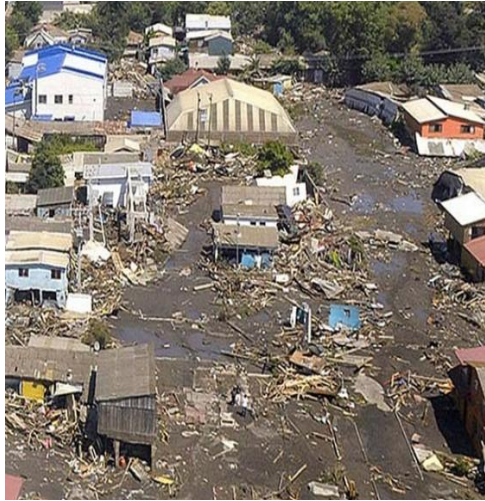
**Figura 32.** Vista de Maule tras el tsunami (Fuente: AFP, 2010)

De acuerdo con el CEPAL, hubo 236.000 viviendas afectadas por el tsunami y el sismo, en las cuales 153.000 sufrieron daños menores y 83.000 con daños mayores. Durante el tsunami algunas embarcaciones fueron trasladadas desde el mar hasta el centro de la ciudad destruyéndolo todo. Sin embargo no solo estructuras quedaron dañadas en Concepción, varios puentes importantes colapsaron dejando incomunicada y sin red vial a la ciudad.

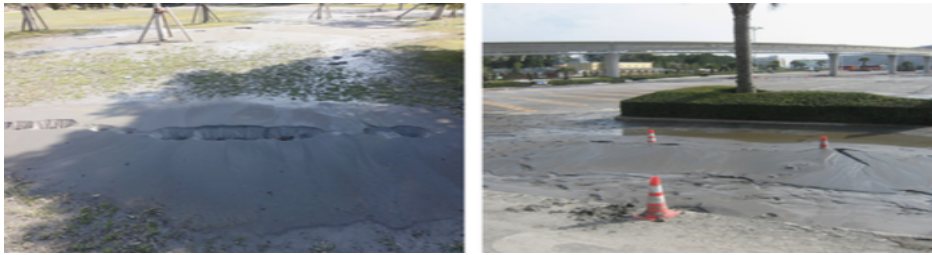
**Figura 39.** Licuefacciones, Tokyo Bay (izq). Disneyland (der) (Fuente: Bhattacharya et.al, 2011)

El terremoto de  $M_w = 9.0$  produjo la caída de rocas, el deslizamiento de tierra y licuefacción. La licuefacción produjo varios daños a lo largo de la costa de Japón, en Tokyo Bay se evidencio varios casos de licuefacción, como en parques y Disneyland respectivamente que se observan en la Figura 39.

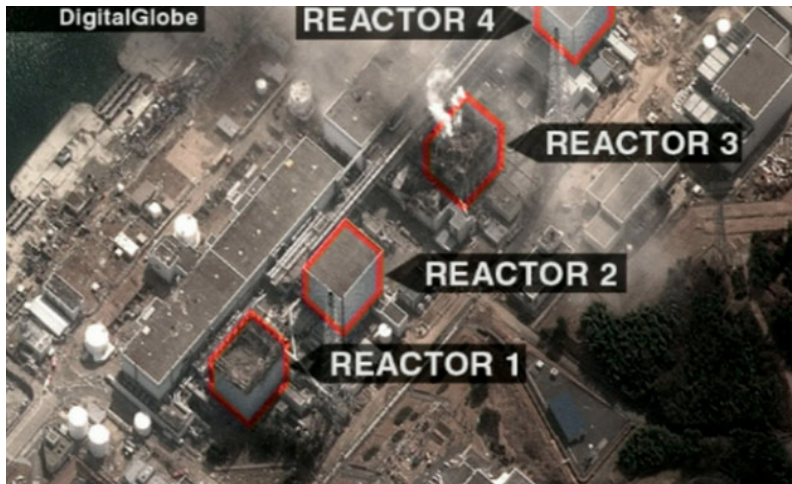
**Figura 44.** Daños a reactores Fukushima (Fuente: Ikura y Kurahashi, 2011)

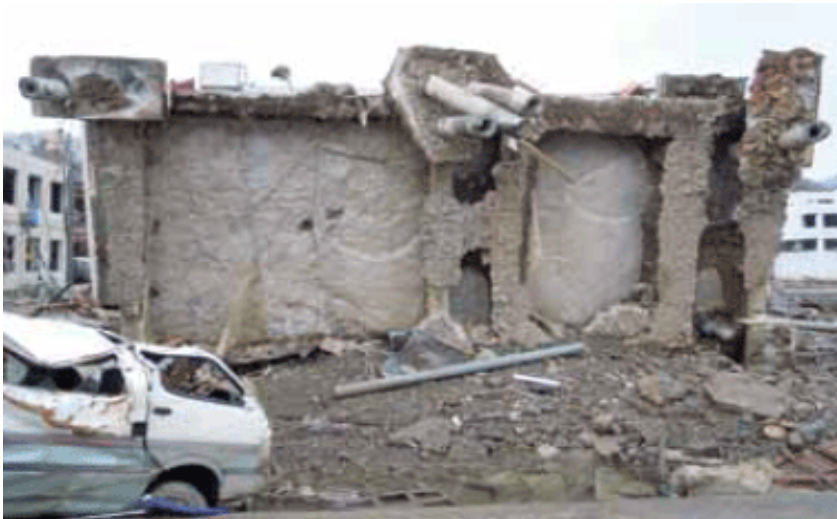
**Figura 45.** Volcamiento de una edificación en Onagawa (Fuente: Shibayama et.al, 2012)

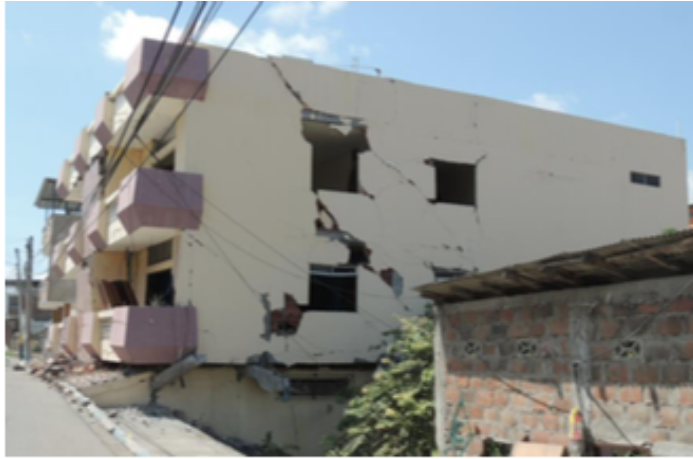
**Figura 62.** Edificación en Manta colapso por piso blando (Fuente: GEER, 2016)

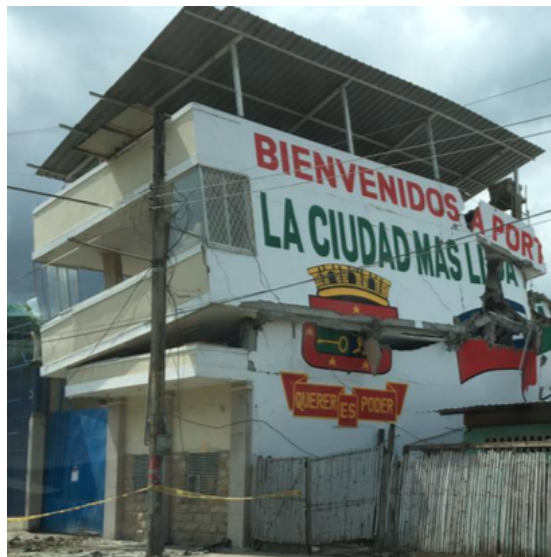
**Figura 63.** Edificio en Portoviejo colapso por piso blando (GEER, 2016)

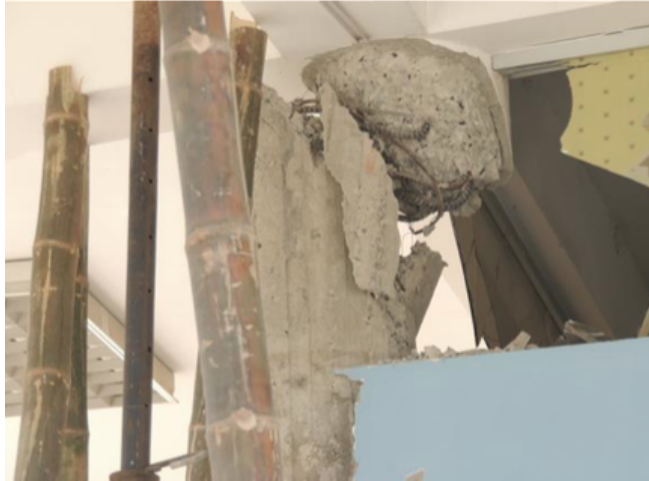
**Figura 64.** Edificio de Manta, con rótulas plásticas en la cabeza de las columnas del primer piso (GEER, 2016)

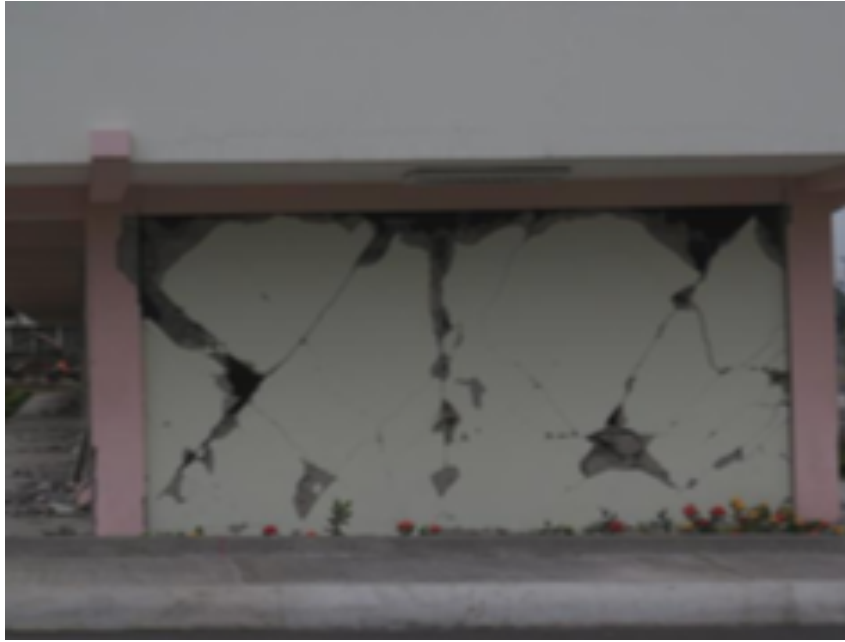
**Figura 67.** Mampostería daños post evento sísmico (Fuente: GEER, 2016)

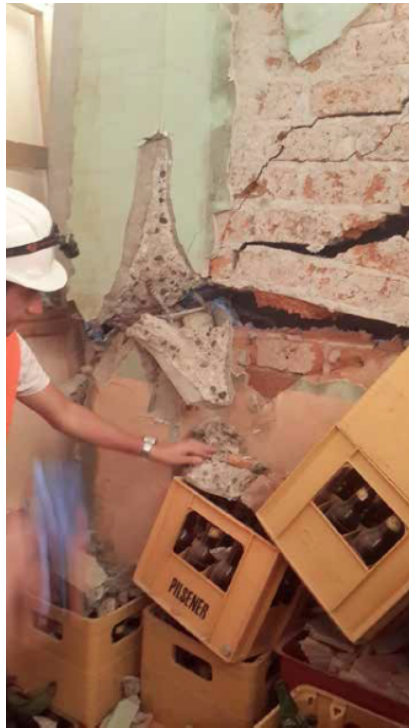
**Figura 68.** Fisuras diagonales en mampostería post evento sísmico (Dueñas et.al,2016)

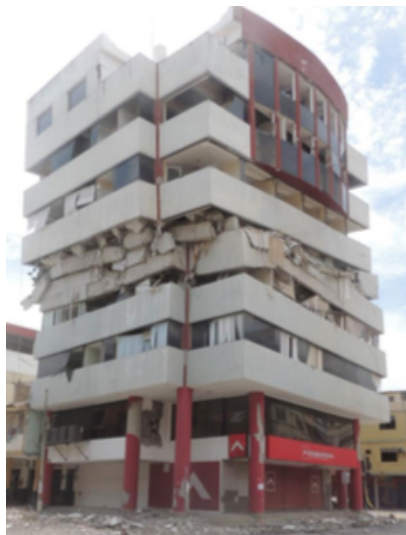
**Figura 69.** Columna corta en pisos (cuarto y quinto) (Fuente: GEER, 2016)

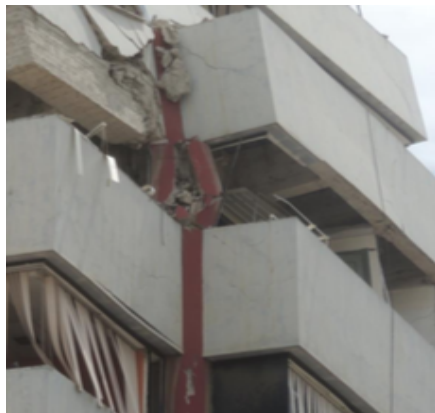
**Figura 70.** Detalle de falla por columna corta (Fuente: GEER, 2016)

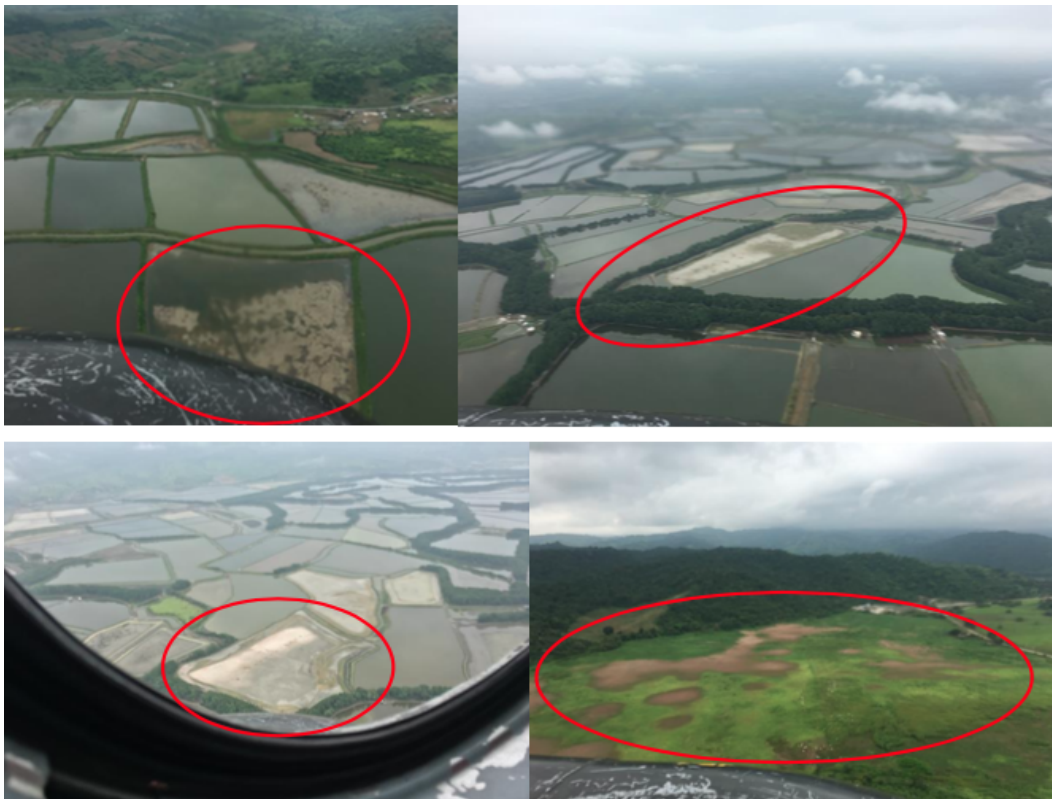
**Figura 72.** Licuefacción en el litoral del Ecuador producto del terremoto Muisne - Pedernales  
(GEER, 2016)

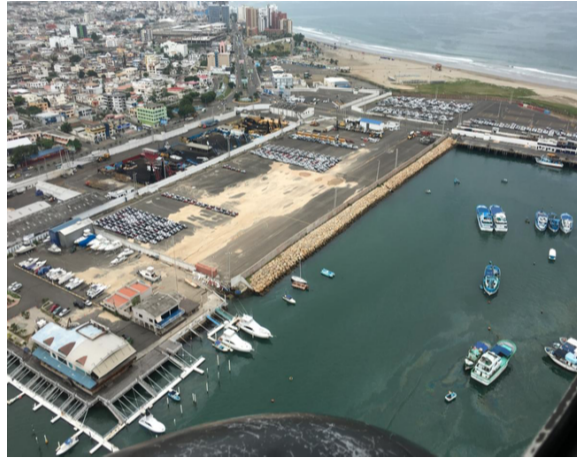
**Figura 72.** Puerto de Manta daños severos por Licuefacción (GEER, 2016)
