**Implementación de un sistema de información geográfica para el mantenimiento de la  
vía rápida Cuenca – Azogues – Biblián, tramo Salado – Guangarcucho**

Tesis de grado presentada como requisito para la obtención del título de Magister en  
Sistemas de Información Geográfica

El tramo en estudio es el Salado-Guangarcucho perteneciente a la Vía Rápida Cuenca-Azogues-Biblián, ubicado en las provincias de Azuay y Cañar, con una longitud de 21 kms.

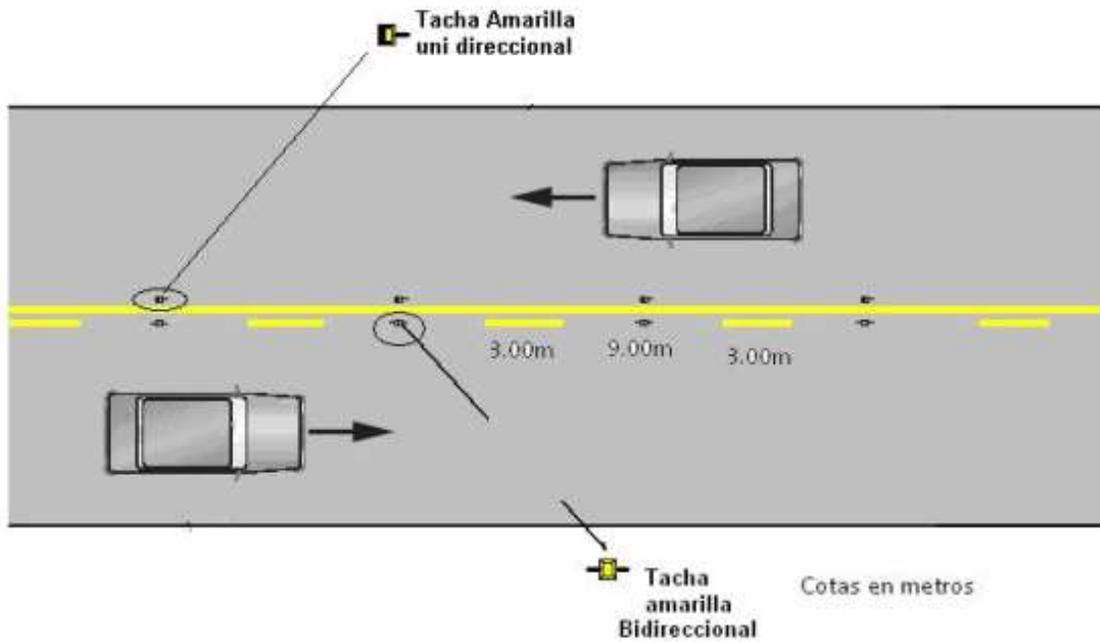
**FIG. 6.-** Marcas con doble línea mixta: Continua y segmentada. Fuente INEN.

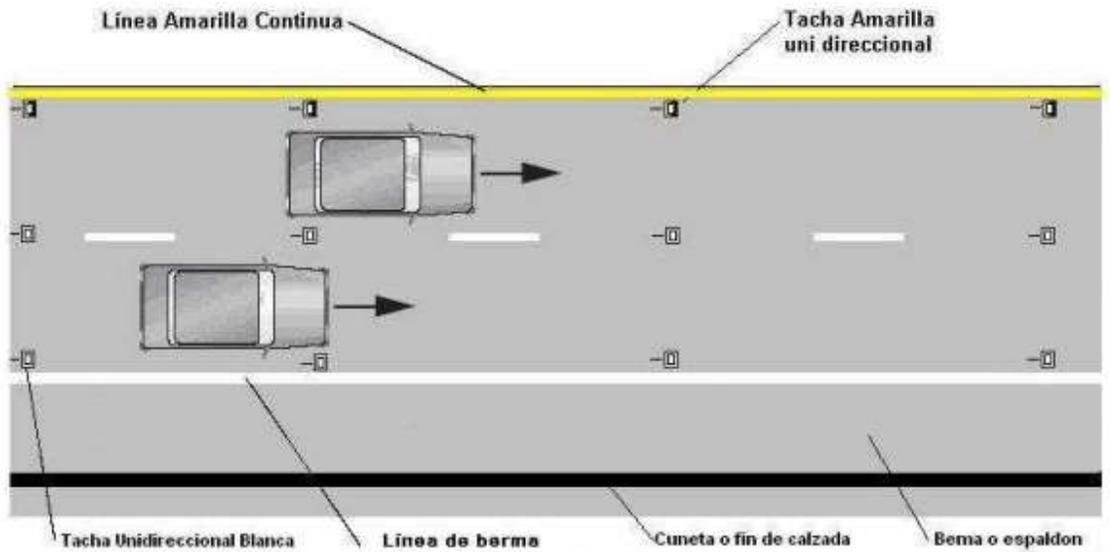
**FIG. 7.-** Líneas continuas de borde, con espaldón. Fuente INEN

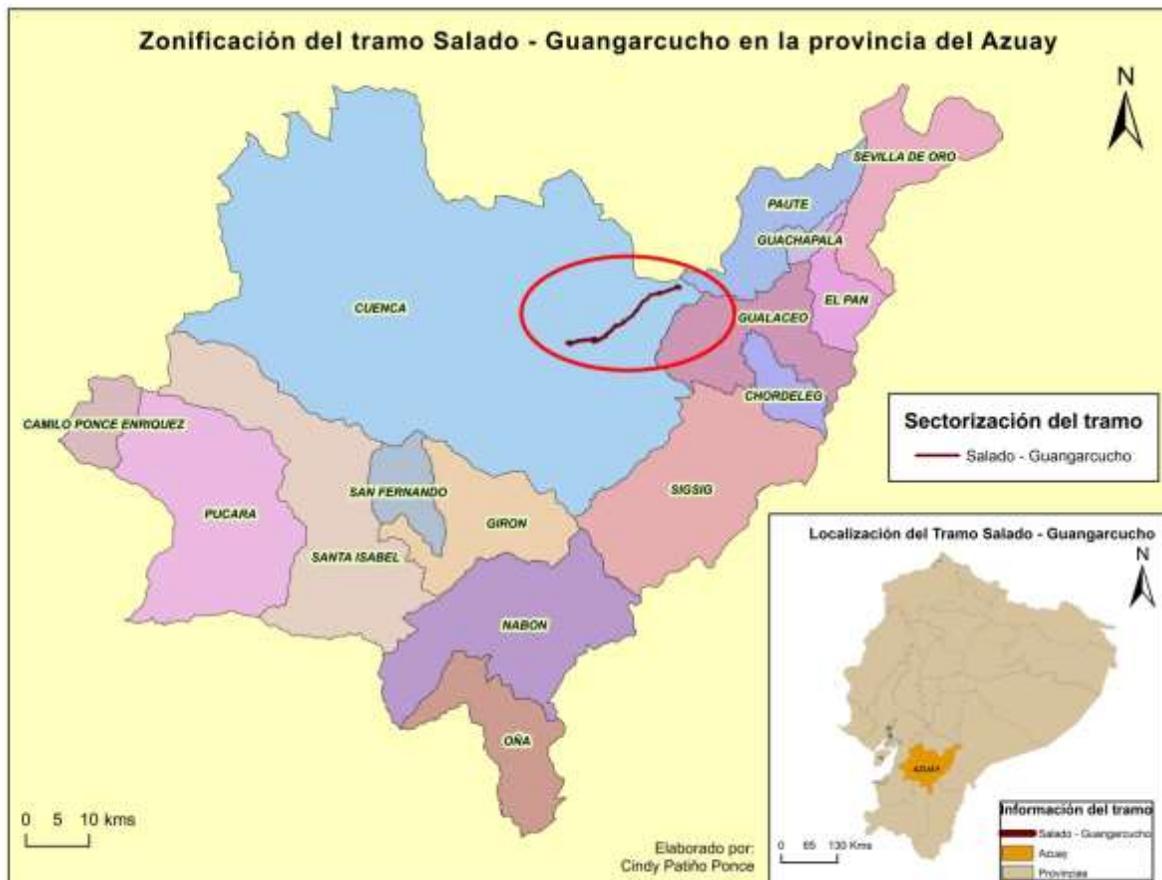
**FIG. 12.-** Identificación de tramo en estudio.

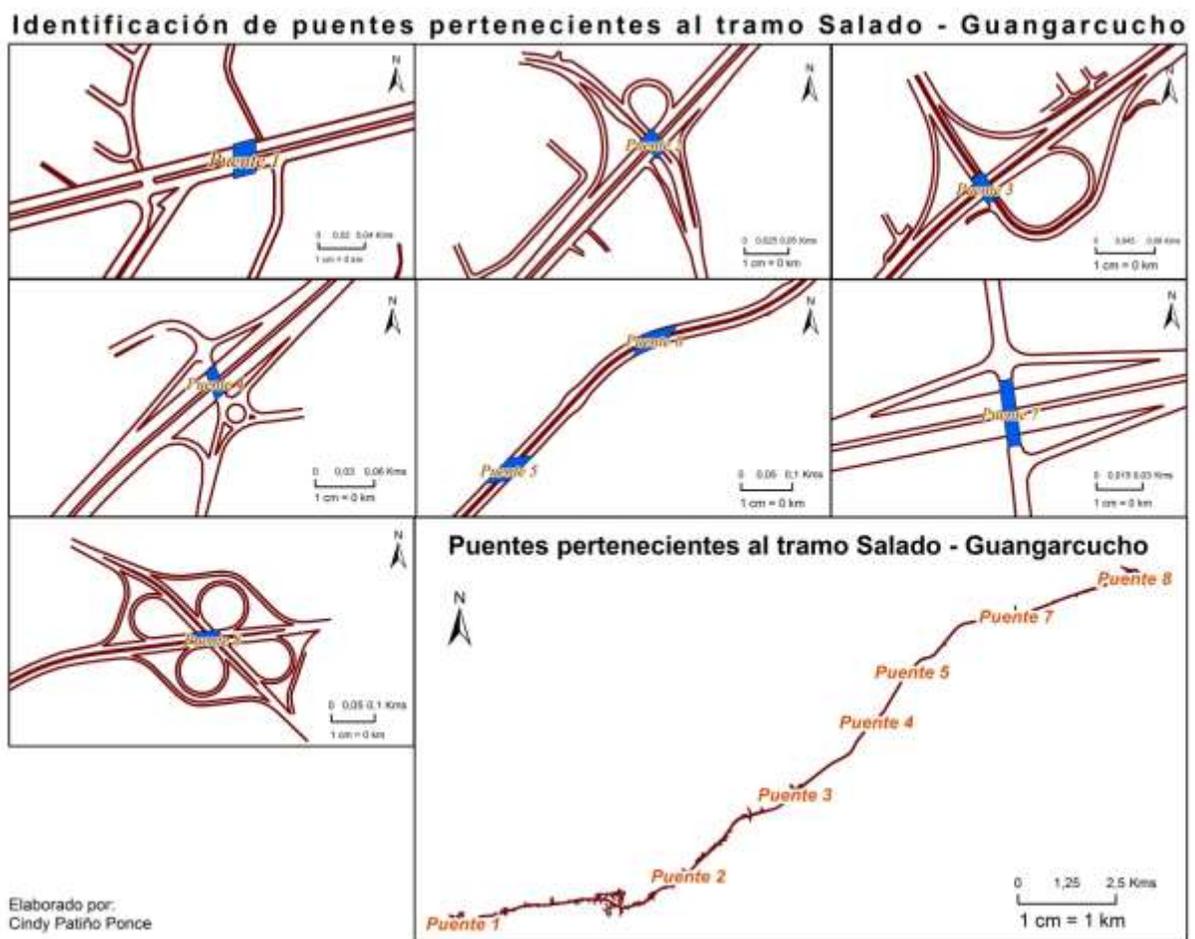
Con la finalidad de conocer en donde se encuentran localizados los puentes en el tramo Salado – Guargancucho, se los identificó con una numeración de acuerdo a su ubicación como se puede observar en el mapa a continuación:

**FIG. 13.-** Indica la ubicación de todos y cada uno de los puentes.

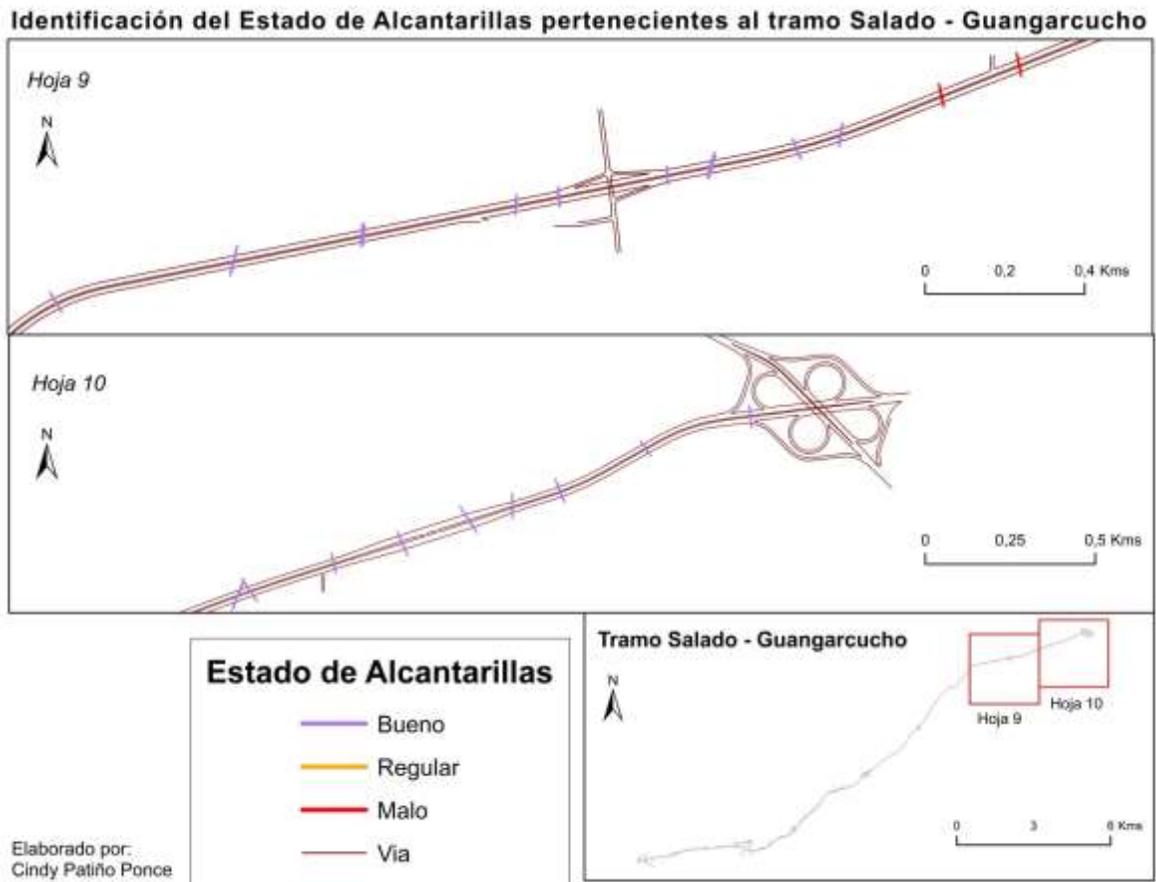
A continuación se identifican las alcantarillas de acuerdo a su estado, permitiendo dar a conocer las necesidades de mantenimiento del alcantarillado en la zona en estudio, para mejor identificación se dividió al tramo en diversas secciones:

**FIG. 15.-** Indica el estado de las Alcantarillas en la sección novena y décima.

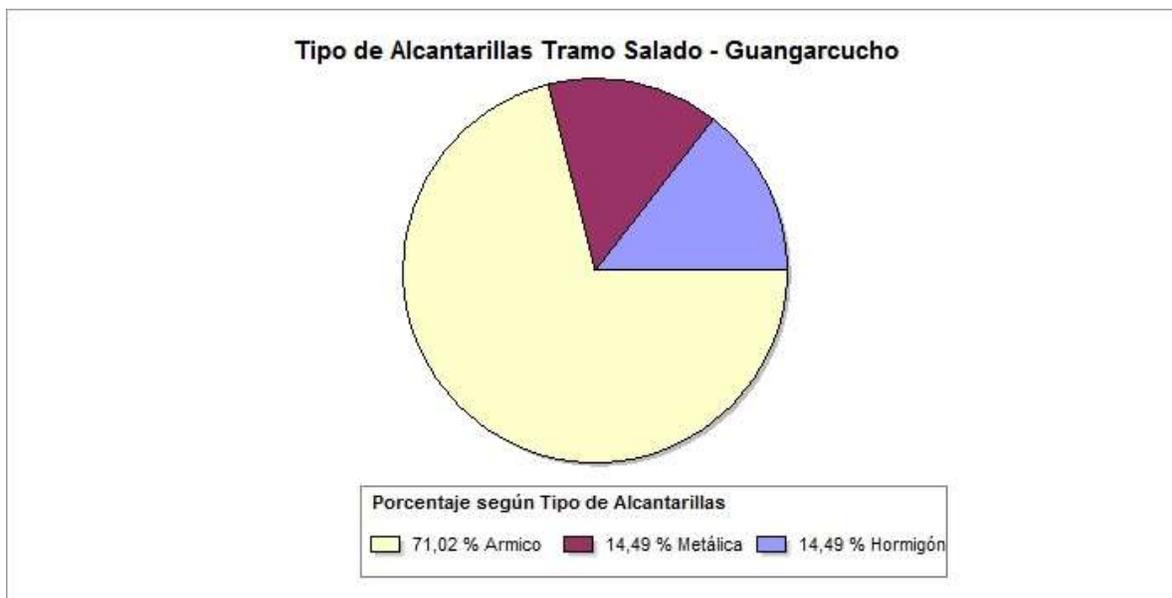
TIPO	TOTAL
Armico	49
Metálica	10
Hormigón	10
<b>Total</b>	<b>69</b>

**FIG. 16.-** Aquí se puede conocer que el 71,02% de alcantarillado es de Armico, el 14,49% es metálico y el 14,49% es de hormigón.

- Las alcantarillas existentes en la zona en su mayoría son de armico (49 unidades), luego metálicas (10 unidades) y hormigón (10 unidades).
- La mayor parte de las alcantarillas tiene un estado bueno pero el 7,25% que se encuentran en mal estado debería ser cambiado de manera inmediata para dar un mejor servicio, de igual forma el 15,94% de alcantarillado tiene estado regular, siendo imprescindible efectuar los mantenimientos respectivos para evitar un pronto deterioro y problemas debido al impedimento del fluido normal del agua.

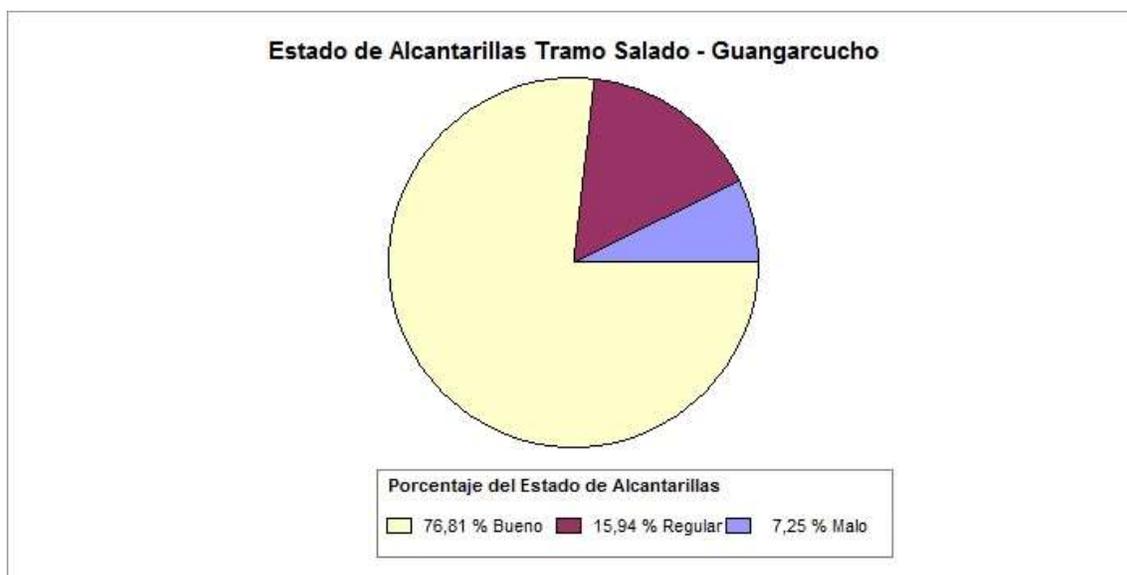
<b>ESTADO</b>	<b>TOTAL</b>
Bueno	53
Regular	11
Malo	5
<b>Total</b>	<b>69</b>

**FIG. 17.-** Se puede observar que existe un 76,81% de alcantarillas en buen estado, un 15,94% en estado regular y el 7,25% requiere de una intervención inmediata debido a su mal estado.

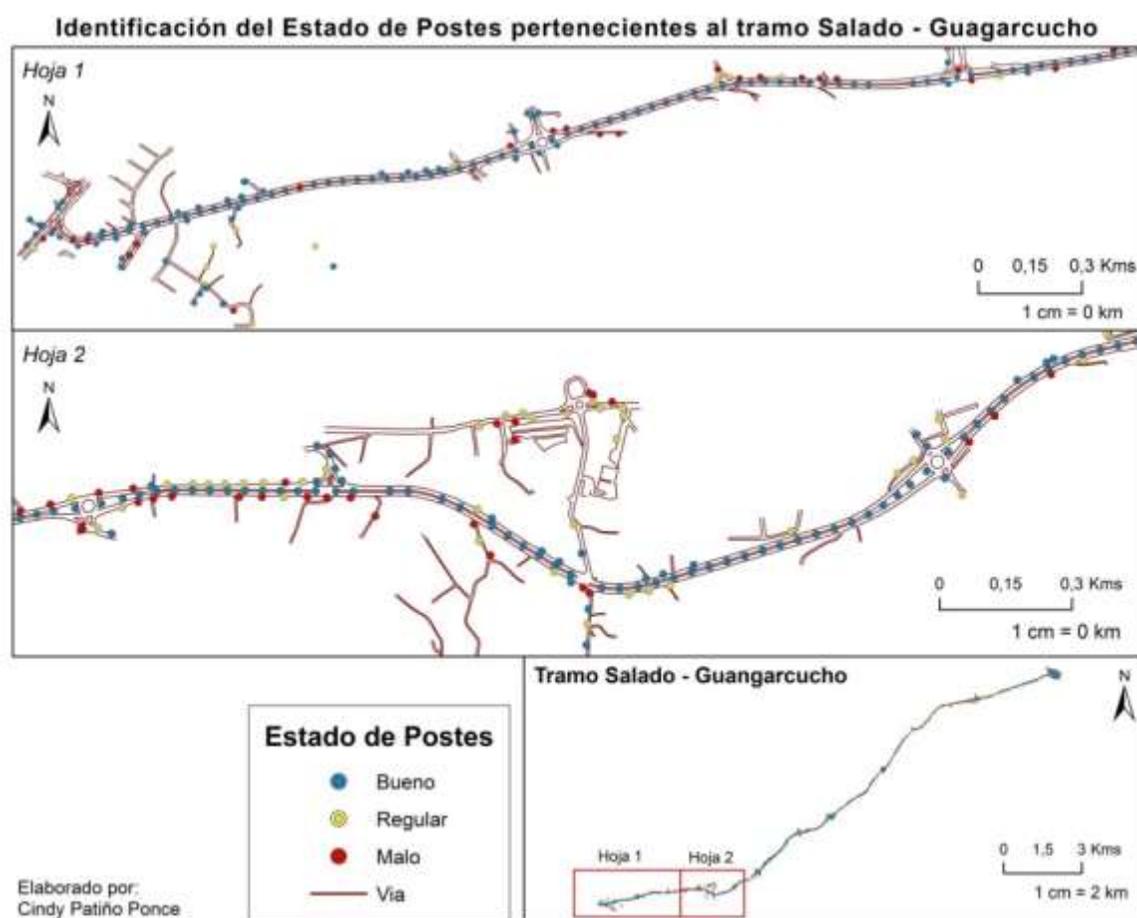
Con la finalidad de conocer el estado de los postes, se efectúa el análisis posterior, para mayor visibilidad se dividió al tramo en secciones:

**FIG. 19.-** Da a conocer el estado de los Postes pertenecientes a la primera y segunda sección del tramo en estudio.

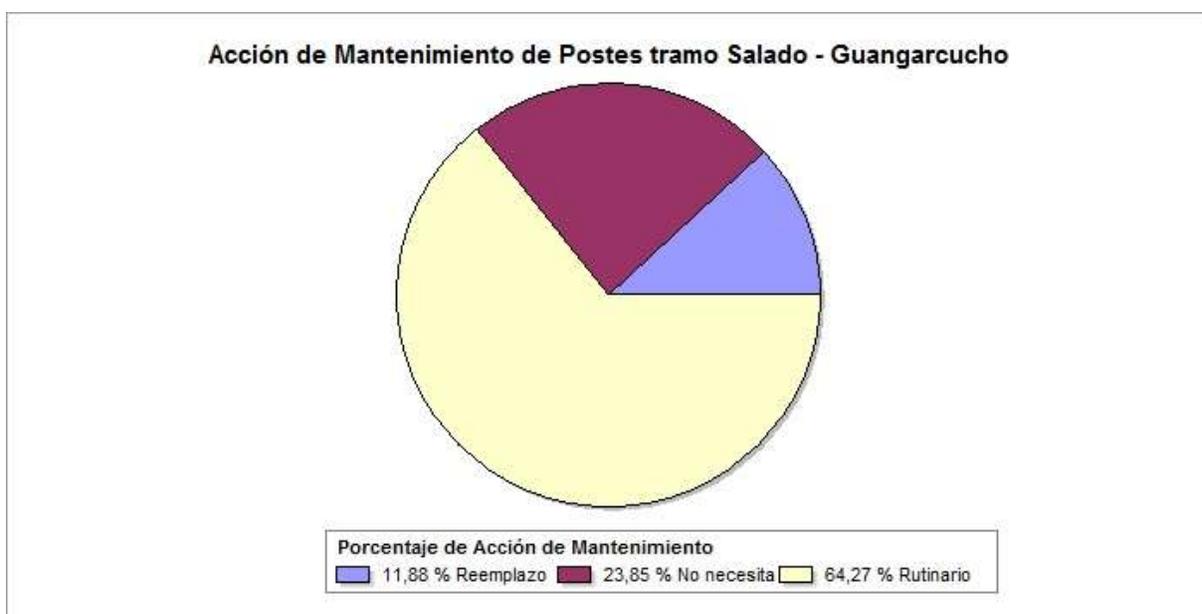
ACCION	TOTAL
Reemplazo	126
No necesita	253
Rutinario	682
<b>Total</b>	<b>1061</b>

**FIG. 20.-** Se puede observar que el 11,88% (126 unidades) de los postes existentes requieren de un reemplazo inmediato, lo que debe ser tomado muy en cuenta por parte de las autoridades para evitar accidentes en la zona, así mismo el 23,85% (253 unidades) no necesita de ningún tipo de mantenimiento y 64,27% (682 unidades) demanda de mantenimiento rutinario para evitar un rápido deterioro de los mismos y de esta manera continúen brindando un buen servicio a la colectividad.

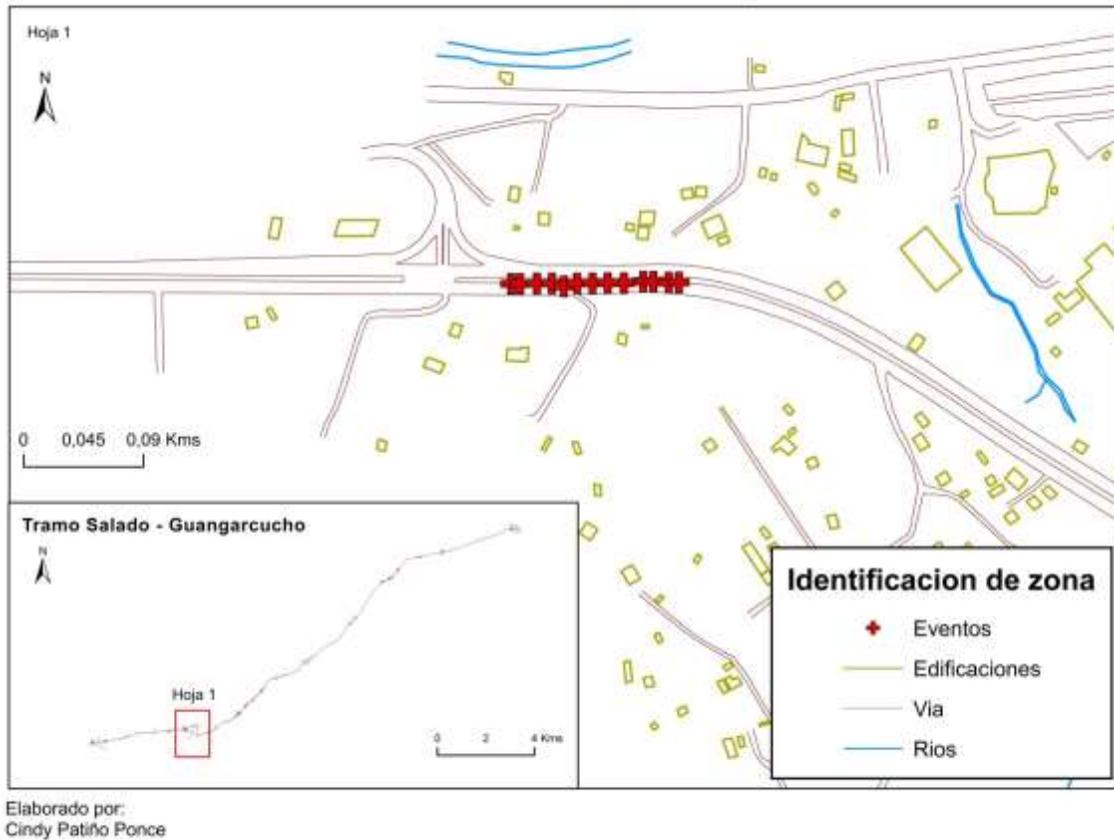
En la FIG 21, se puede observar la vulnerabilidad a eventos en el tramo Salado – Guangarcucho, en especial entre las abscisas 3+900 a la 3+980, debiendo tener mayor control en estas zonas para evitar accidentes.

**FIG 21.-** Indica la zona en donde han ocurrido mayor cantidad de eventos como es el encontrar material en la calzada, suspensión de tráfico y cierre de la vía.

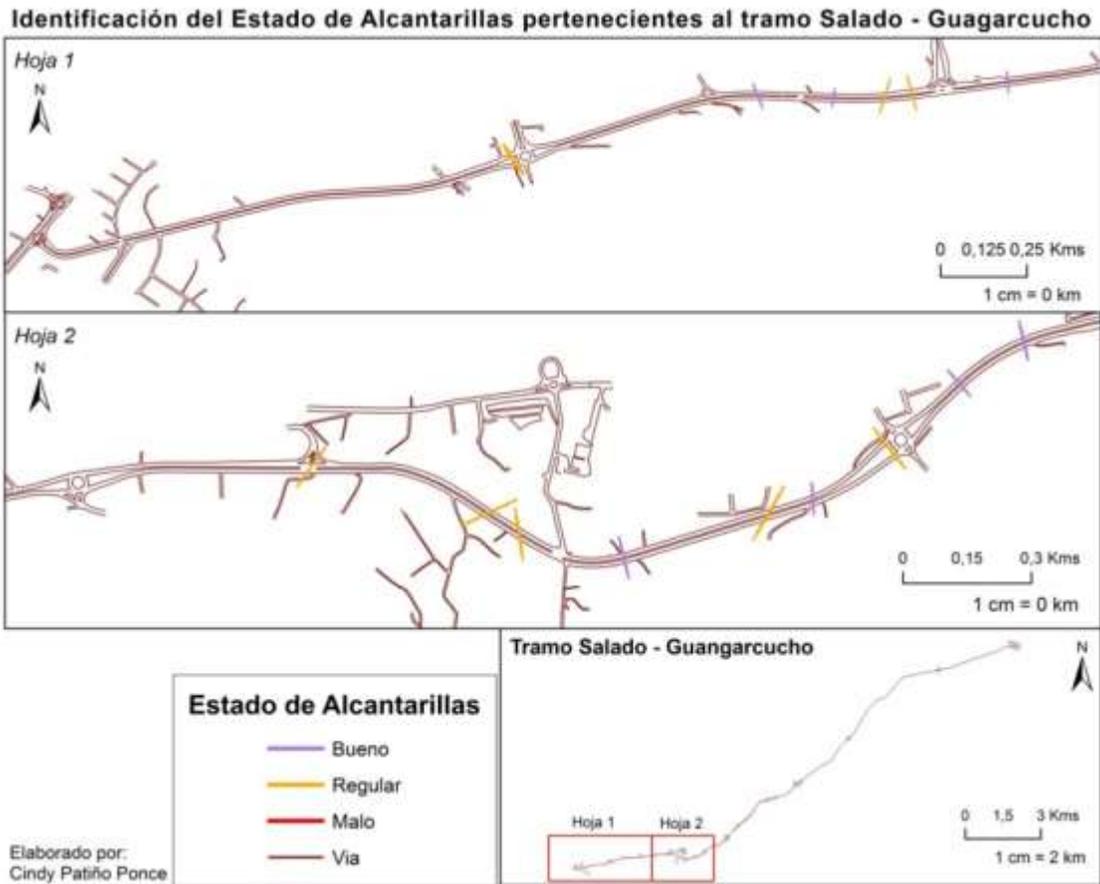
**FIG. 7.-** Muestra el estado de las Alcantarillas en la sección primera y segunda de la vía

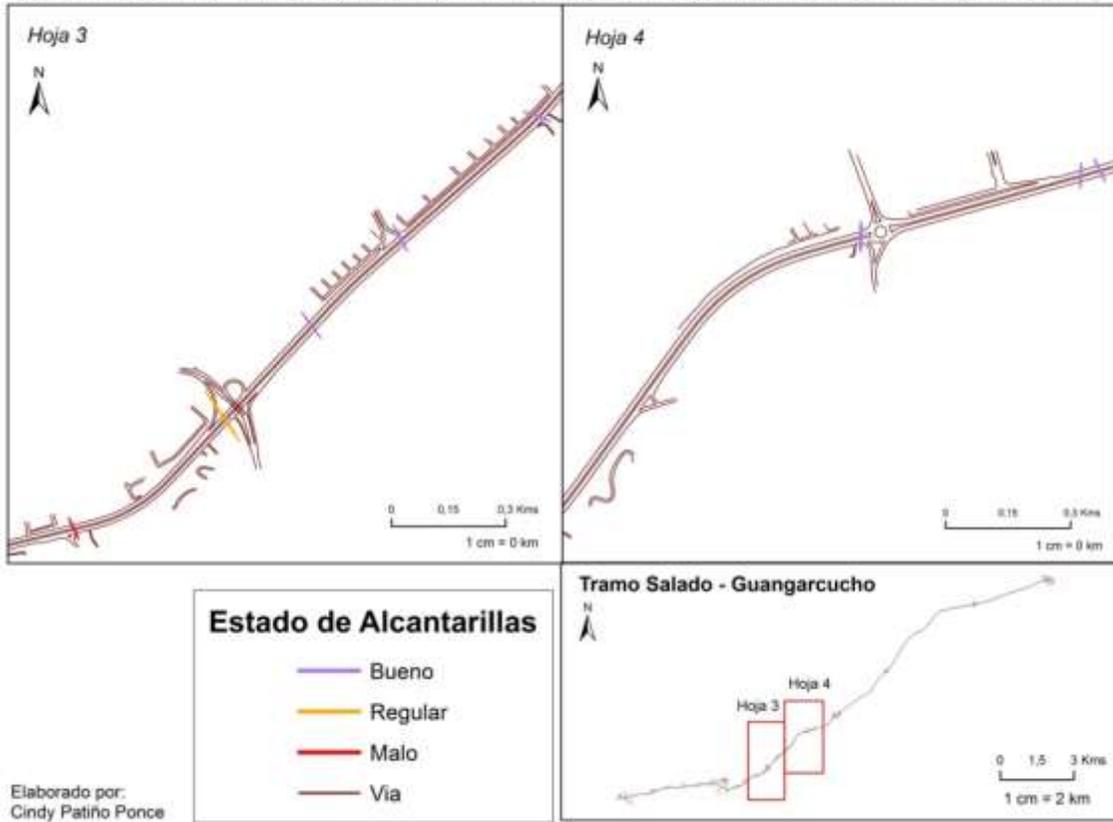
**FIG. 8.-** Muestra el estado de las Alcantarillas en la tercera y cuarta sección

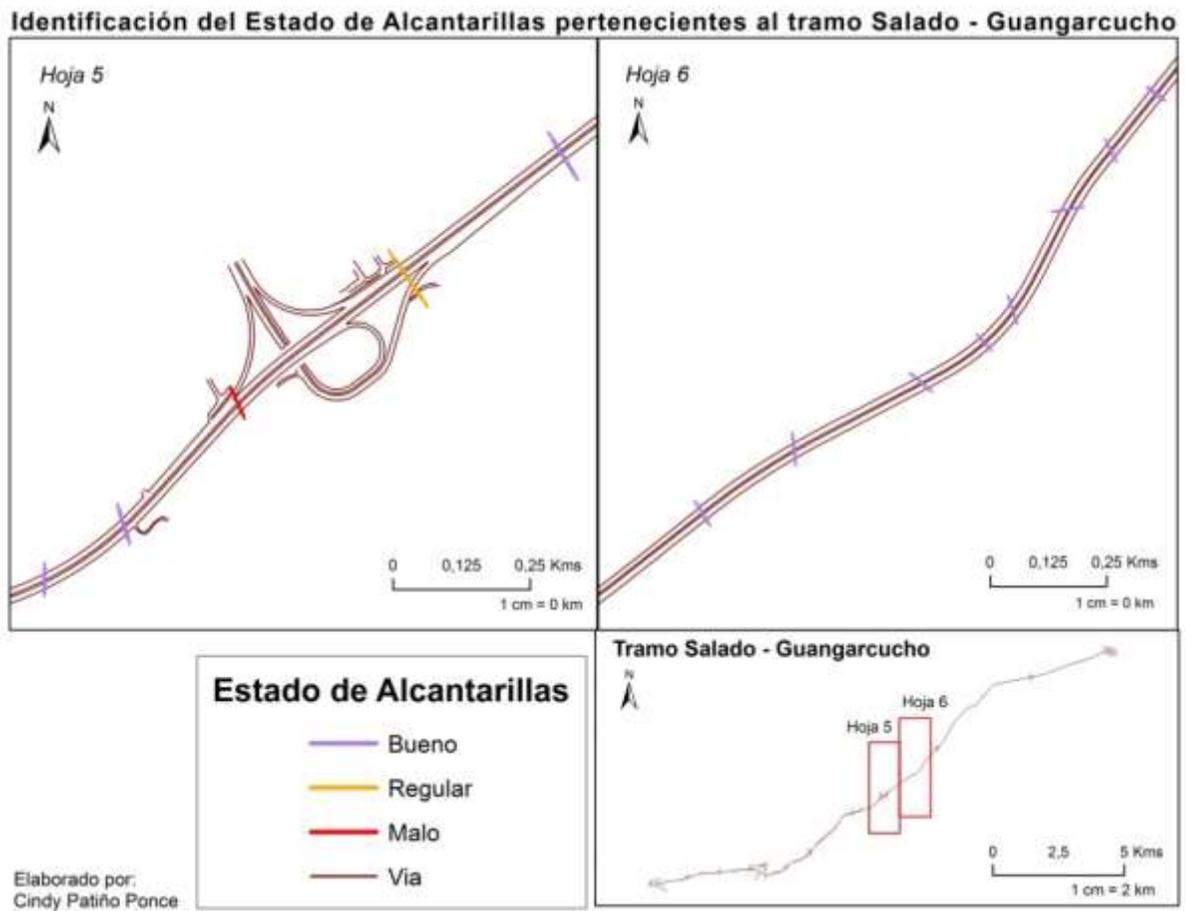
**FIG. 9.-** Muestra el estado de las Alcantarillas en la quinta y sexta sección

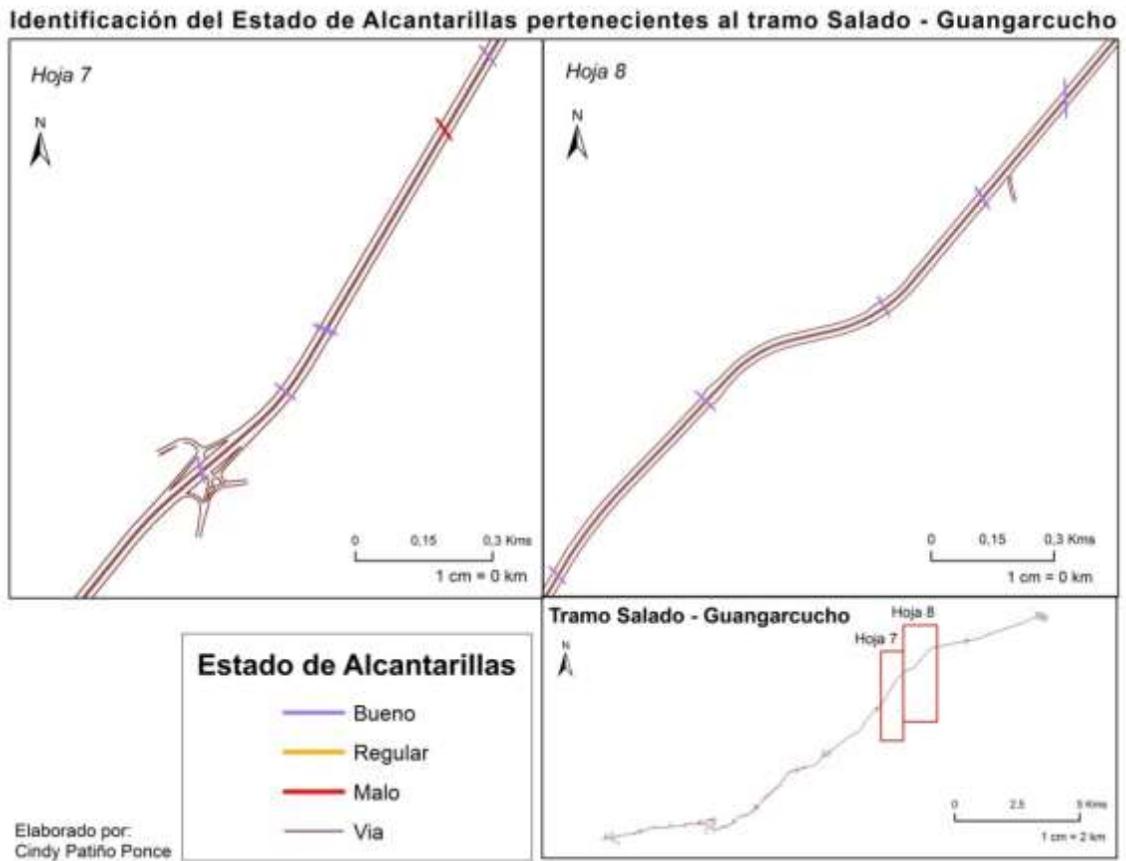
**FIG. 10.-** Muestra el estado de las Alcantarillas en la séptima y octava sección.

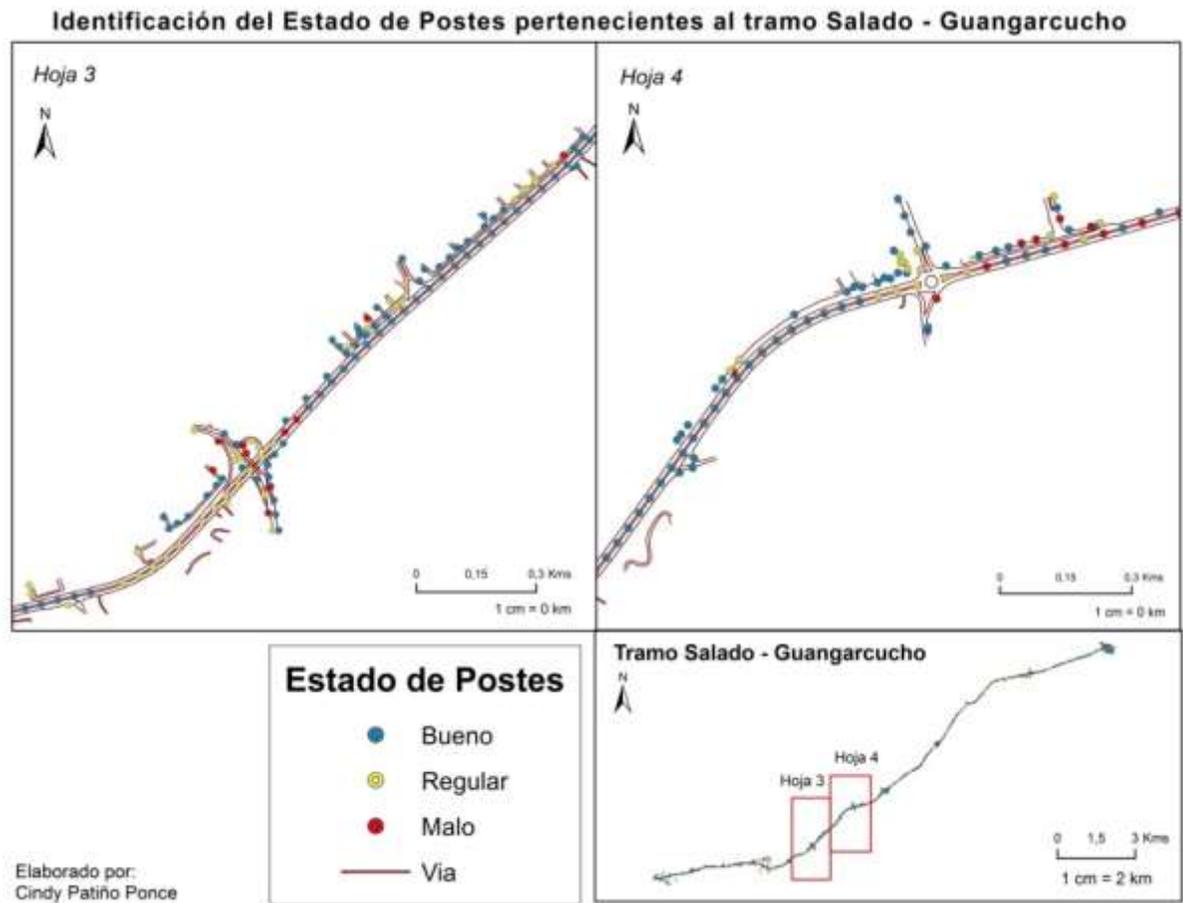
**FIG. 13.-** Muestra el estado de postes de la tercera y cuarta sección.

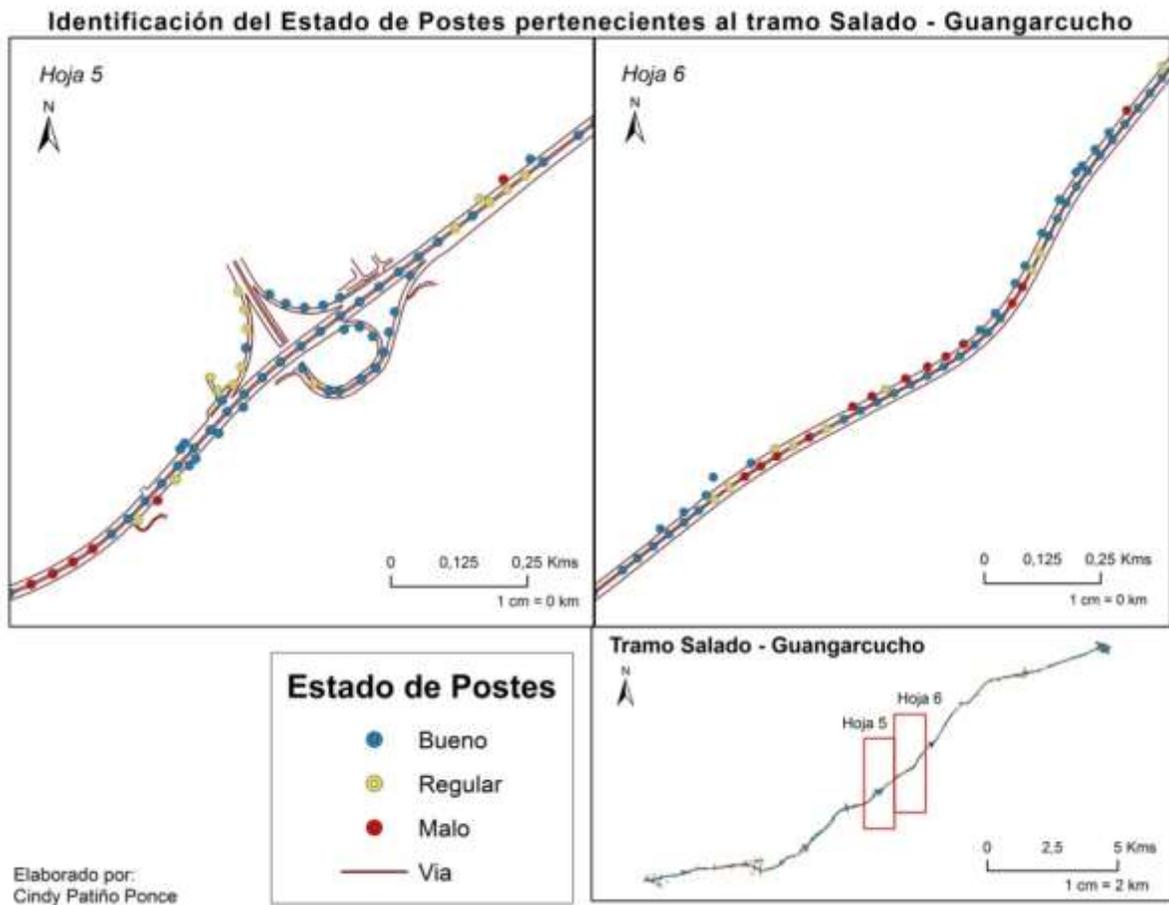
**FIG. 14.-** Indica el estado de los postes de la quinta y sexta sección.

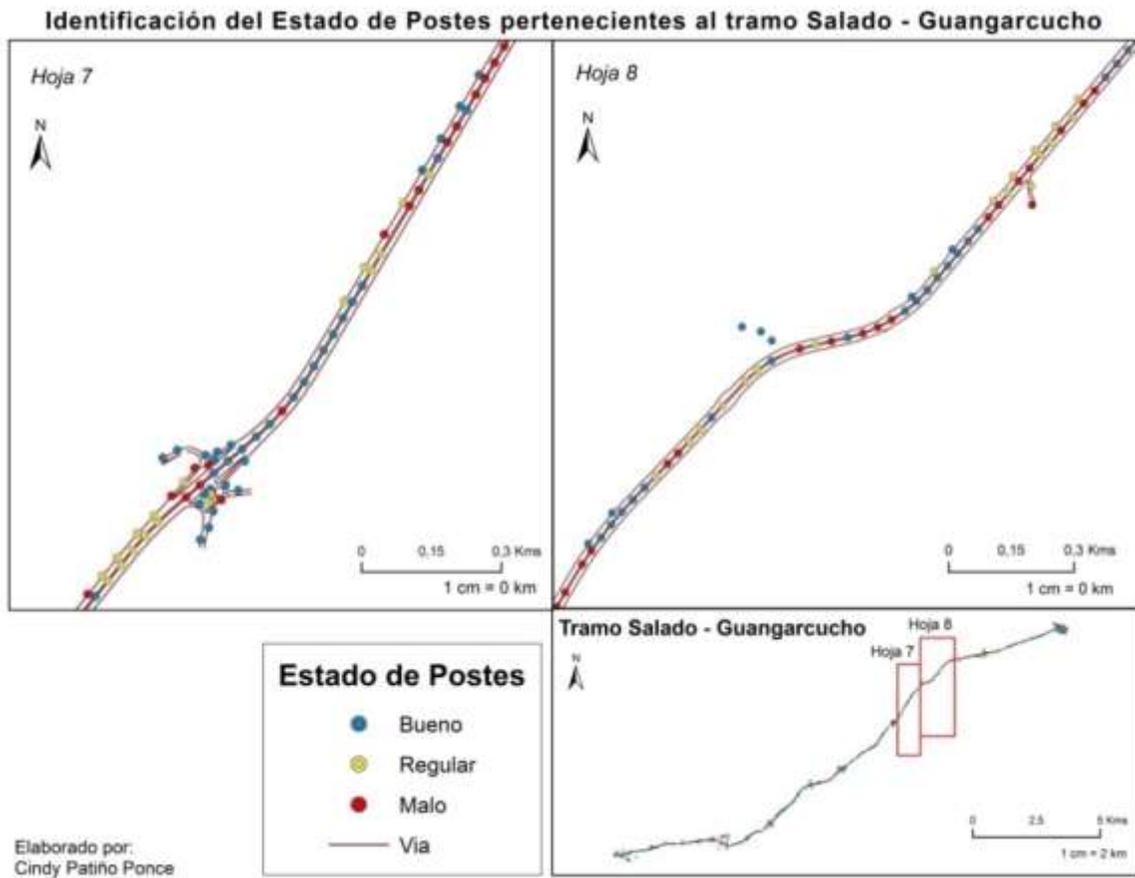
**FIG. 15.-** Muestra el estado de postes de la séptima y octava sección de la vía.

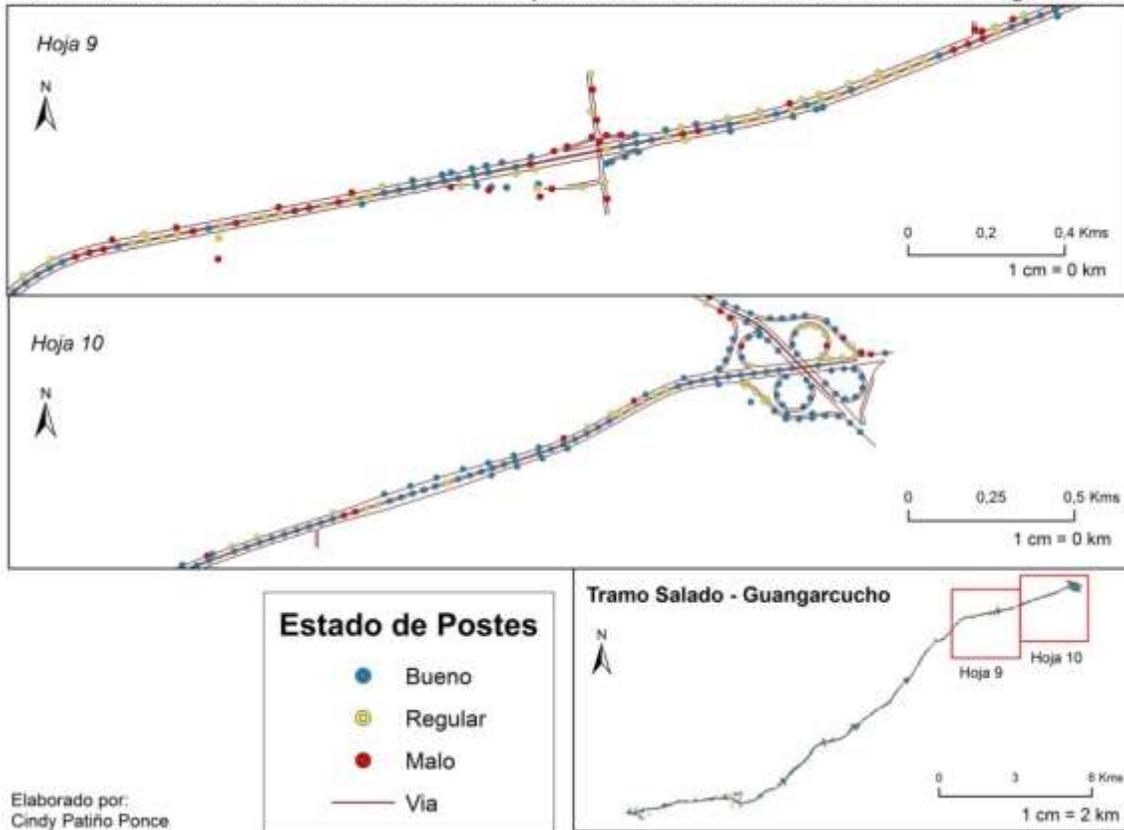
**FIG. 16.-** Detalla el estado de postes de la novena y décima sección.
