**Recuperación de Paredes Erosionadas en los Ductos de
Escape de Cabezotes de Motores de Generación a Crudo
Wärtsilä V1832LN, mediante Metalización
Proyecto de Investigación**

Ingeniería Mecánica

Trabajo de titulación presentado como requisito
para la obtención del título de
Ingeniero Mecánico

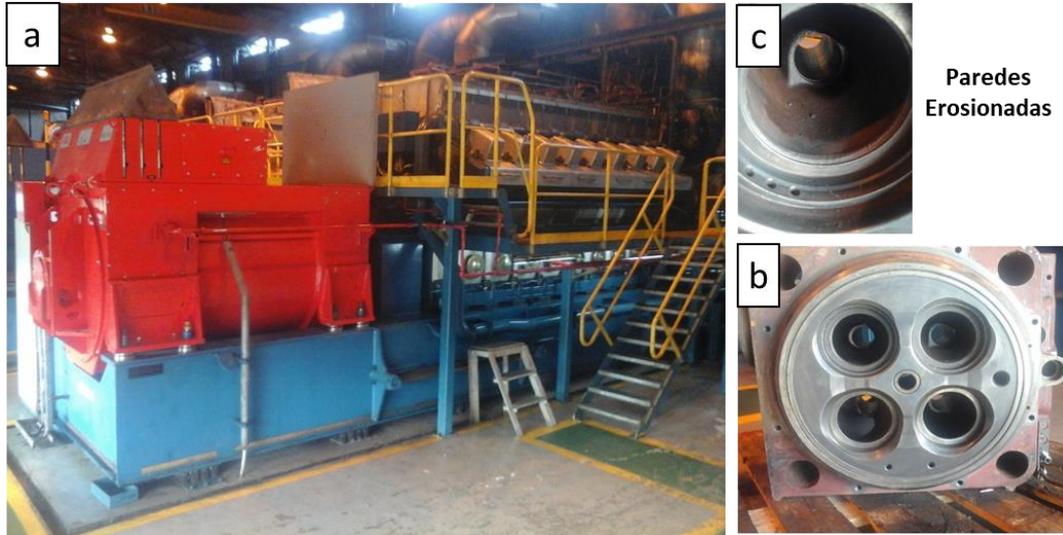
Existen varias alternativas para recuperar el material perdido de dichas superficies, uno de ellos y el que mejor se acopla a las necesidades de restablecer dimensiones o espesores críticos es el Hardfacing o metalización en caliente (en inglés Powder Spray Welding, PWS) el cual asegura una unión del recubrimiento con el sustrato por medio de difusión a alta temperatura. Los materiales que se depositan pueden ser aleaciones que aumenten las propiedades de dureza y resistencia a la corrosión en altas temperaturas. La recuperación de los cabezotes garantiza un mejor desempeño y mayor tiempo de vida útil, dando como resultado menores costos de mantenimiento. A continuación se muestra en la figura 1, el motor a crudo a) que es motivo de este estudio. Se trata de un motor de 18 cilindros en V. La

erosión en las paredes de los ductos de escape se ilustran en b) y en c) a mayor magnificación. La pieza esta manufacturada en Hierro Fundido Gris, cuya composición química es: 2% C, 1.7% Si, 0.46% Mn, 0.46% P y 0.25% S)

Figura 1. Motor a crudo con erosión en las paredes de los ductos de escape. La pieza esta manufacturada en Hierro Fundido Gris (3.2% C, 1.7% Si, 0.46% Mn, 0.46% P y 0.25% S)

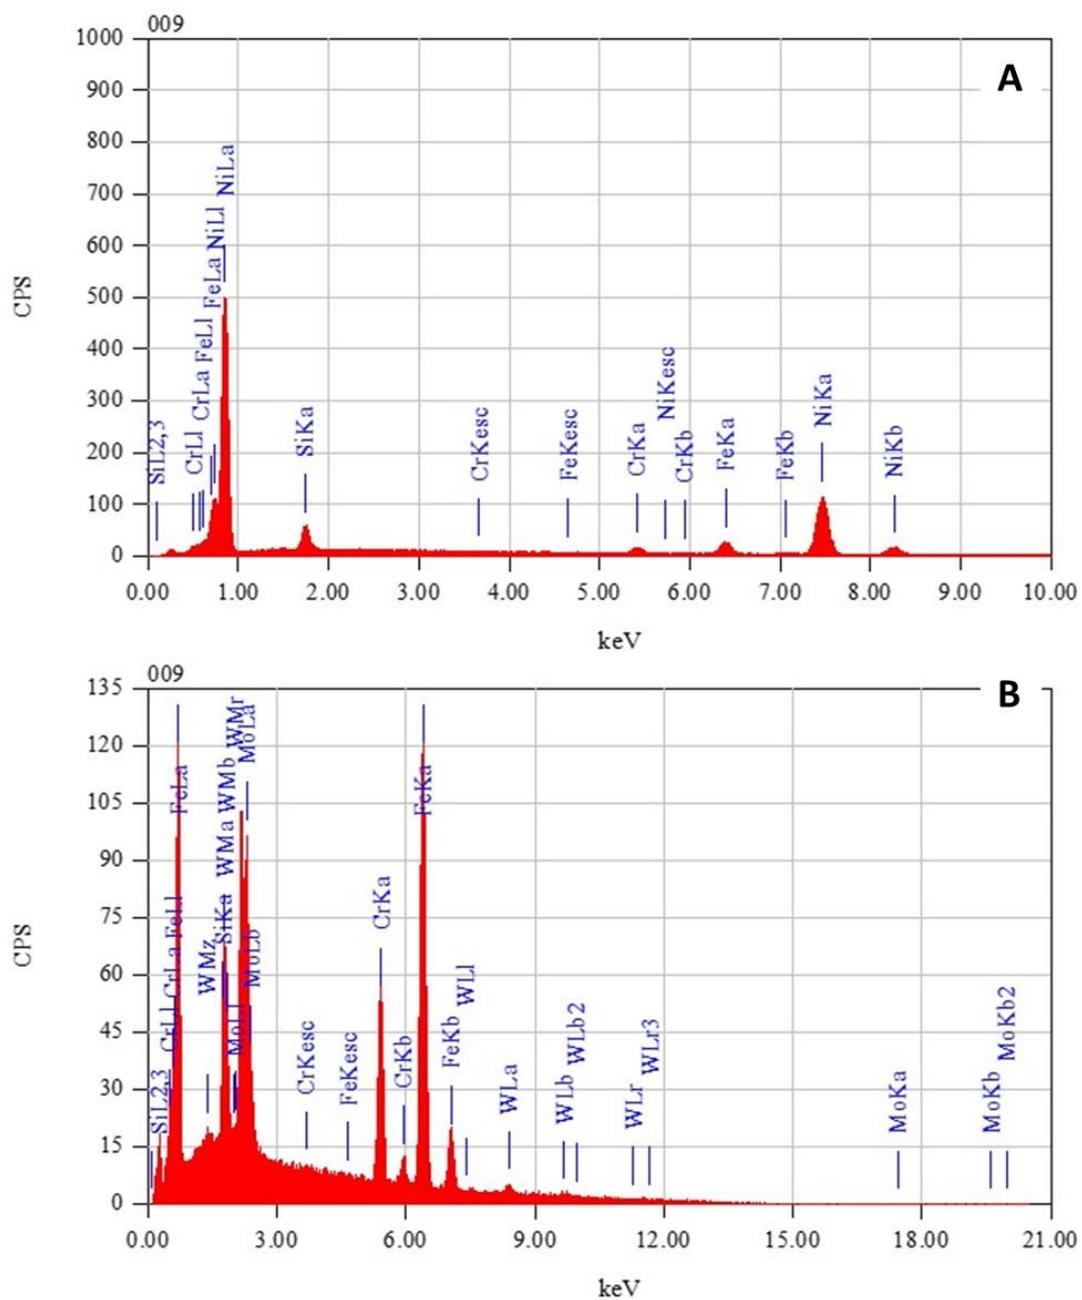
Figura 2. Espectros EDS de a) NiCrBSiFe - matriz depositado mediante PSW, y b) aleación a base de Fe depositada por TWAS.

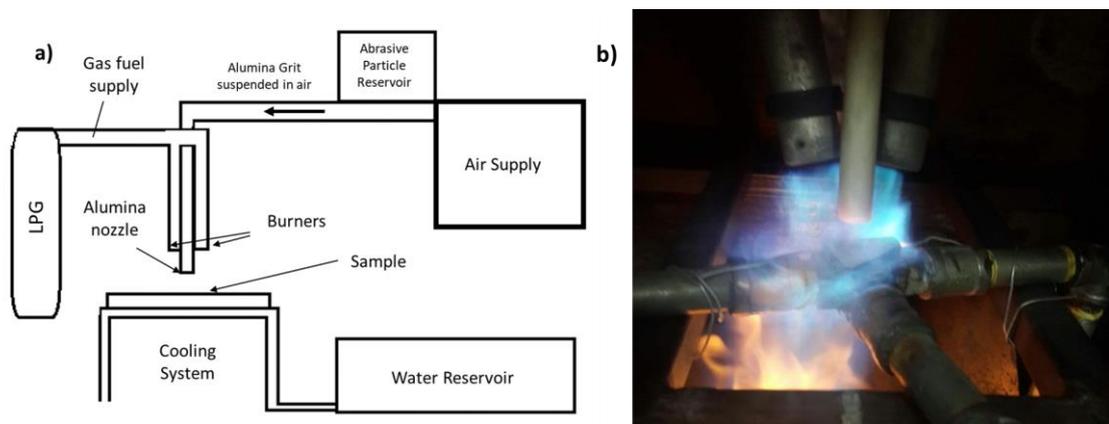
resistencias al desgaste. La distancia entre la superficie de la muestra y la boquilla de alúmina es de 14 mm y el ángulo de incidencia es 90° . La muestra se enfría por conducción y convección forzada, inducidos por un sistema de enfriamiento por agua. El agua de enfriamiento está a 25°C (temperatura ambiente). Las dimensiones de las muestras para la prueba son de 25x25x6 mm recubiertas por cada una de las técnicas de metalización estudiadas en este trabajo.

Figura 3. a) Esquema del sistema de erosión por impacto de partículas en caliente. b) Configuración actual del sistema.

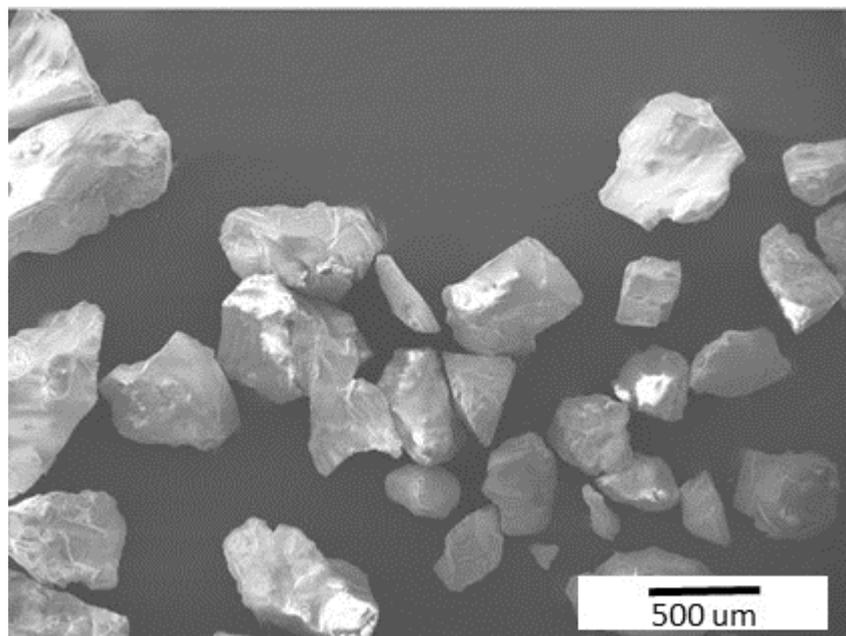
Figura 4. Morfología de las partículas erosivas Al_2O_3

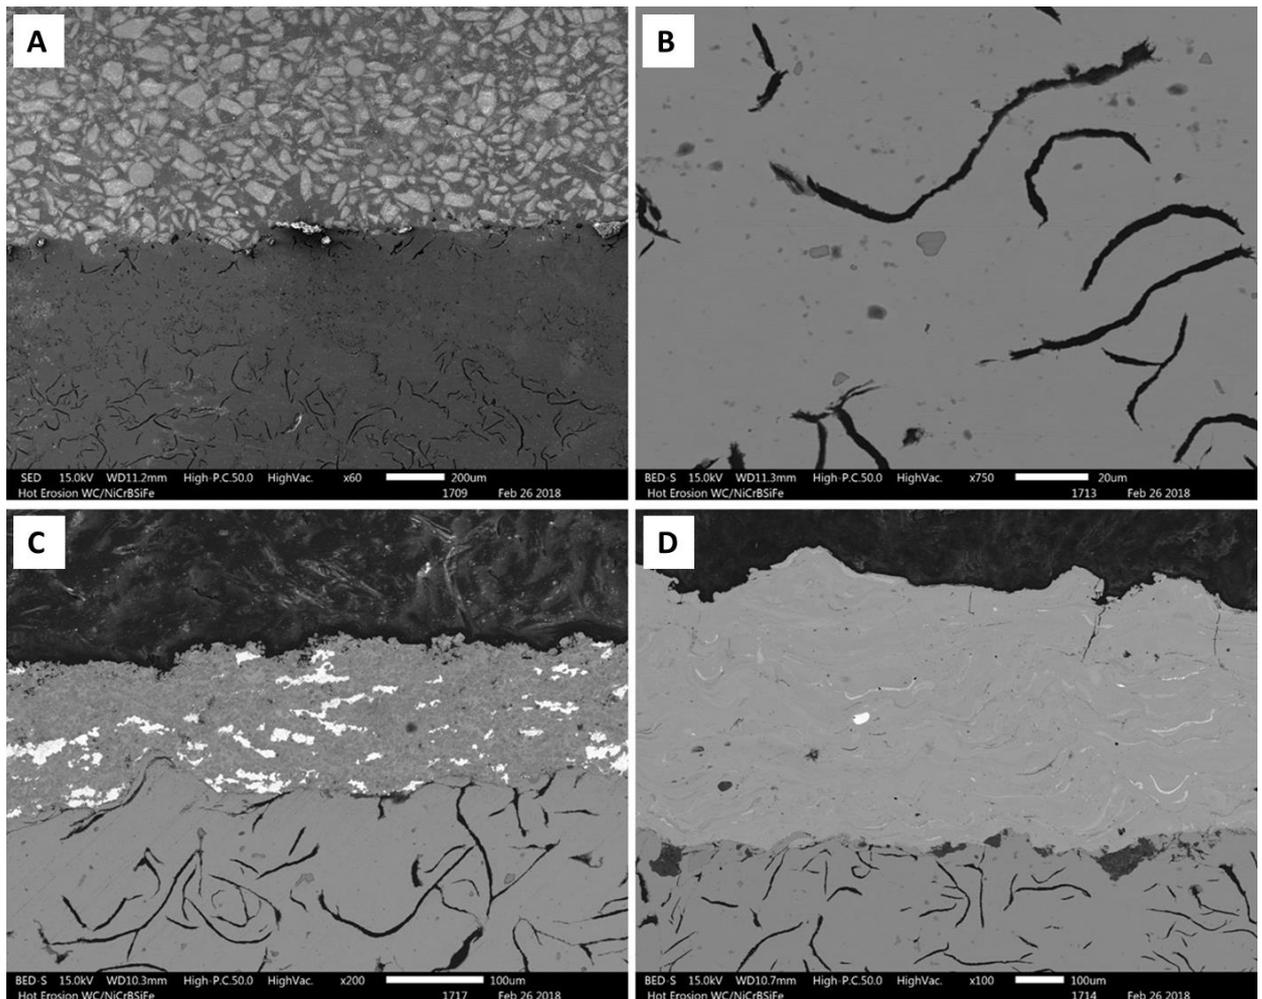
hierro fundido, con un espesor de aproximadamente 473 μm cerca de la interfaz. En la HAZ se muestra una distribución diferente de "hojuelas" de grafito, siendo estas más pequeñas y delgadas que el resto, en esta técnica la temperatura en que se fundió el recubrimiento fue de alrededor de 800°C de acuerdo con el fabricante del polvo. el tamaño promedio de los carburos de tungsteno es de aproximadamente 80 micras y la fracción de volumen medida por análisis de imagen reveló una presencia del 48.2% en fracción de volumen. En la figura 5c se observa una capa de CrC-NiCr recubierta por HVOF con un espesor promedio de 152,15 μm , en la que resalta la presencia de porosidad (aproximadamente 6% medido por análisis de imágenes a alta resolución) y contaminación ya que se encontró rastros de "splats" de WC-Co. La presencia de porosidades en el recubrimiento compromete su rendimiento frente al impacto de alúmina erosiva ya que esta se incrusta en los poros causando concentradores de esfuerzos que finalmente terminarán con el desprendimiento del recubrimiento por falla frágil. La relevancia de todas las imperfecciones es analizada mediante SEM. La aleación con base en Fe proyectado por TWAS mostrado en la figura 5d muestra un espesor promedio de 152,15 μm y se observaron grietas a lo largo de la superficie del recubrimiento, probablemente causadas por tensiones residuales durante el proceso de depósito.

Figura 5 Microestructuras transversales: a) PWS -NiCrBSi reforzado con WC, b) Fundición gris utilizada como sustrato, c) HVOF-CrC-NiCr, d) TWAS – aleación basada en Fe.

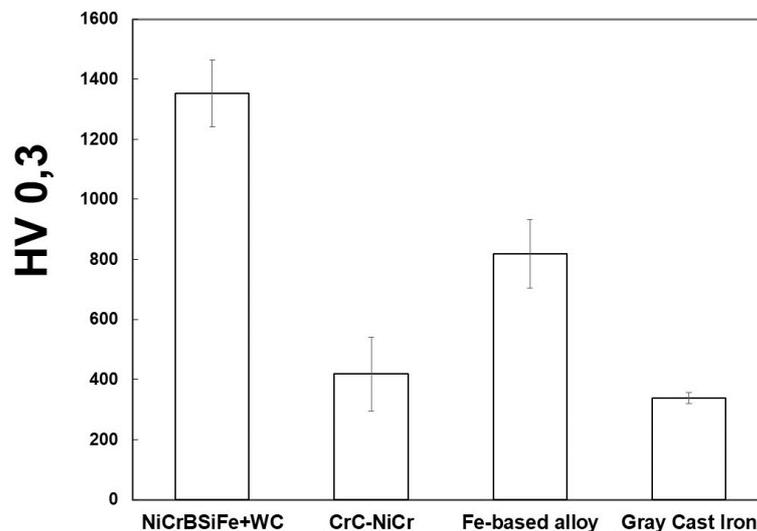
Las micro durezas de las muestras estudiadas (a excepción de la muestra de NiCrBSiFe-PSW) son mostradas en la Figura 6, estos valores de dureza sirven como punto de partida para estimar el comportamiento de los recubrimientos frente a efectos abrasivos o erosivos. Los recubrimientos son significativamente más duros que el sustrato (a excepción del CrC-NiCr que tiene muy poca diferencia) cumpliendo el objetivo de proteger la superficie. Sin embargo, el objetivo principal es identificar el recubrimiento que protegerá mejor la superficie de las paredes de los conductos de escape (sometidas a erosión en caliente). El NiCrBSiFe + WC muestra mayor dureza, por lo que es un excelente candidato para esta aplicación. Para NiCrBSiFe + WC la dureza en la matriz es de 735 HV0.3 mientras que la dureza en carburos esta en un promedio de 2017 HV0.3. La matriz puede considerarse representativa del material de la probeta de NiCrBSiFe sin refuerzos de WC

Figura 6. Durezas Vickers HV 0.3 de las muestras estudiadas.

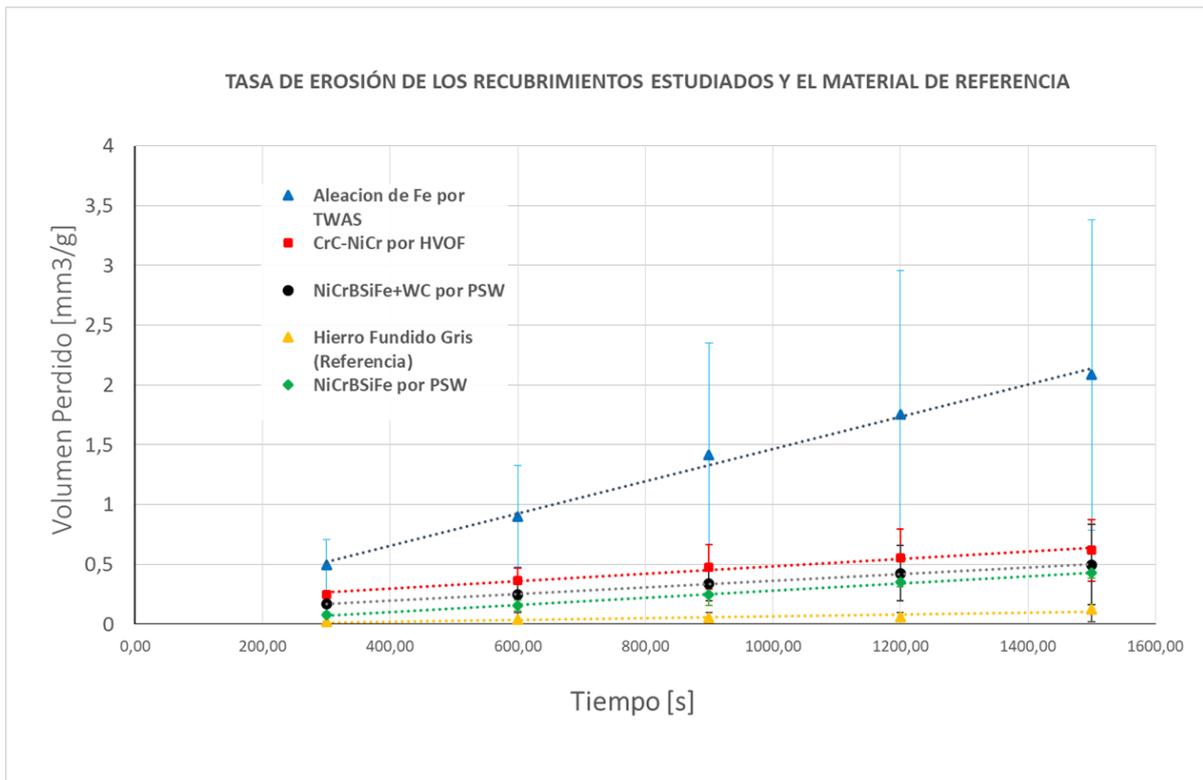
Las tasas de erosión de los diversos recubrimientos duros y el sustrato (considerado como valor de referencia) se ilustran en la Figura 7. Se produce una pérdida de peso lineal a medida que se extiende el tiempo de exposición a las partículas erosivas. En el ángulo de impacto de 90°, se espera que los materiales que son más propensos a la fractura frágil presenten una alta tasa de erosión (Ahmad Alidokht et al., 2017). Los carburos pueden considerarse como regiones propensas a fractura, y las regiones metálicas (NiCrBSiFe o NiCr) a deformaciones plásticas pero tomando en cuenta el estudio previo de microdurezas, figura 6, el recubrimiento más resistente debería ser la aleación de Fe por TWAS pero esta presenta una alta tasa de erosión, por otro lado tanto los Carburos de Cromo por HVOF y los Carburos de Tugsteno por PSW deberían tener una tasa de erosión superior por su naturaleza frágil pero estos reflejan una tasa promedio entre los recubrimientos estudiados, los posibles motivos de esta contradicción se aclaran identificando cada uno de los mecanismos de erosión presentes en la superficie de los recubrimientos duros, ya que los términos dúctil y frágil para el fenómeno de erosión no se aplica ampliamente y en general el comportamiento de los materiales depende mucho de las condiciones en que se lleva a cabo la erosión (ángulos de impacto, tamaño de las partículas, efectos de temperatura sobre el revestimiento, etc.) (G. Sundararajan, Manish Roy, 1997).

Figura 7. Tasas de erosión de cada uno de los recubrimientos estudiados vs Material de referencia (Hierro Fundido Gris)

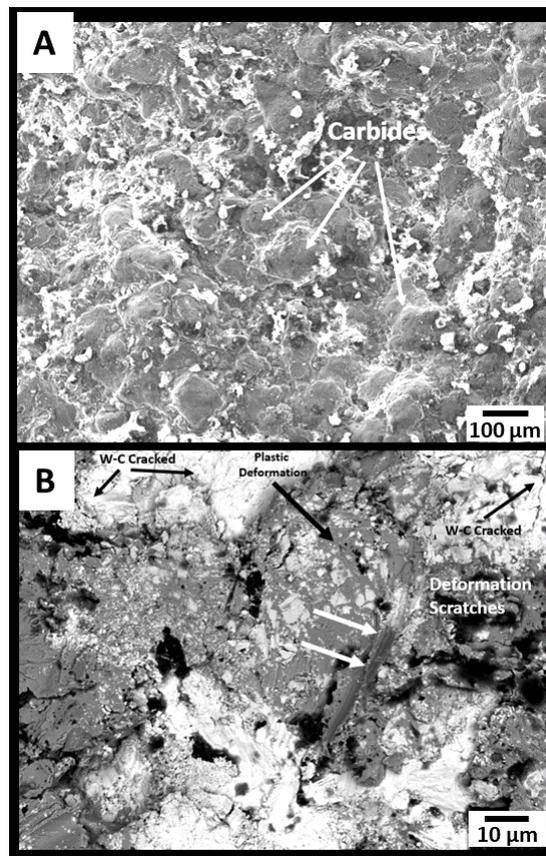
En la Figura 8a se observa la superficie del recubrimiento de NiCrBSiFe+WC el cual presenta un aspecto irregular y áspero donde predominan grandes carburos en una matriz metálica. A mayor aumento en la Figura 8b en la región erosionada se observan mecanismos de erosión de dos materiales diferentes. Los carburos muestran fractura y desprendimiento de material debido a su naturaleza frágil, mientras que la matriz (NiCrBSiFe) muestra un comportamiento dúctil ya que presenta evidencia de deformaciones plásticas (desgarre de

splats y deformación plástica). También hay fragmentos dispersos más pequeños de carburos y residuos de Al_2O_3 incrustado en la matriz como resultado de los impactos.

Figura 8. NiCrBSiFe+WC por PSW a) Recién depositado b) Después del ensayo de erosión

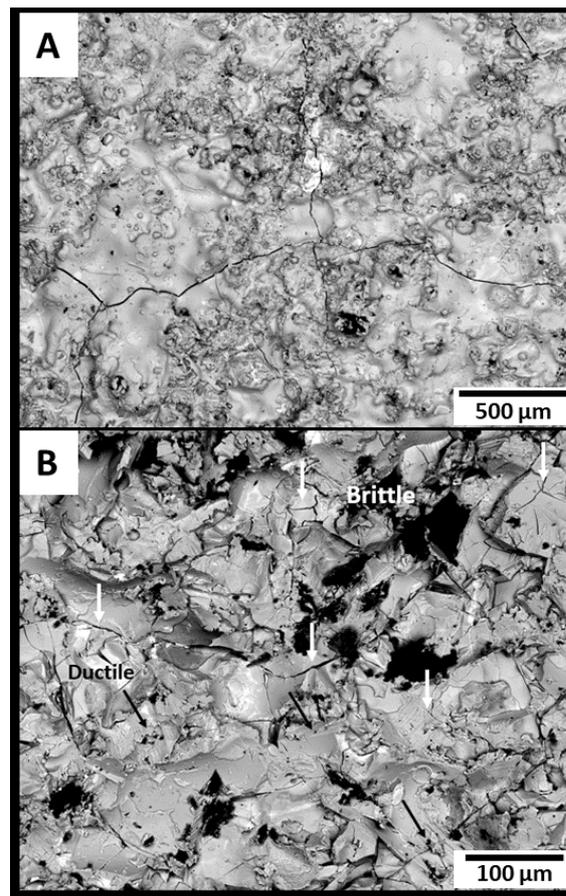
En la figura 9a, se puede observar micro-fisuras (mud-cracking) en la superficie del recubrimiento de la aleación basada en Fe. Estas grietas probablemente son causadas por tensiones residuales al momento de la deposición mediante TWAS. Durante el tiempo en el que el recubrimiento está expuesto al impacto de partículas angulares, el fenómeno de la erosión ocurre removiendo pedazos grandes de material. Como la superficie tiene ya iniciadores de grietas, la propagación de estas causan erosión frágil produciendo el desprendimiento parcial o completo de splats (o piezas más grandes) del recubrimiento, la evidencia de esto se puede observar en la Figura 9b donde se muestran planos fractales señalados con flechas blancas, de modo que en este tipo de recubrimiento el mecanismo predominante es el frágil.

Figura 9. Aleación basada en Fe por TWAS a) Recién depositada con fisuras debido a esfuerzos residuales. b) Después del ensayo de erosión, se muestra evidencia del mecanismo predominante, el frágil (flechas blancas) y deformaciones dúctiles (flechas negras)

Algunas áreas de deformación plástica son observadas como raspaduras dúctiles (flechas negras figura 9b). Estas áreas probablemente son el resultado del efecto del calentamiento durante el ensayo de erosión, ya que la fragilidad del recubrimiento se ve afectada por las altas temperatura de la prueba. En esta muestra, prevalece el desprendimiento debido a una falla frágil y por lo tanto la tasa de erosión aumenta dramáticamente como se ve en la Figura 7. También, se encontraron un gran número de fragmentos de óxido de aluminio incrustados en toda la muestra.

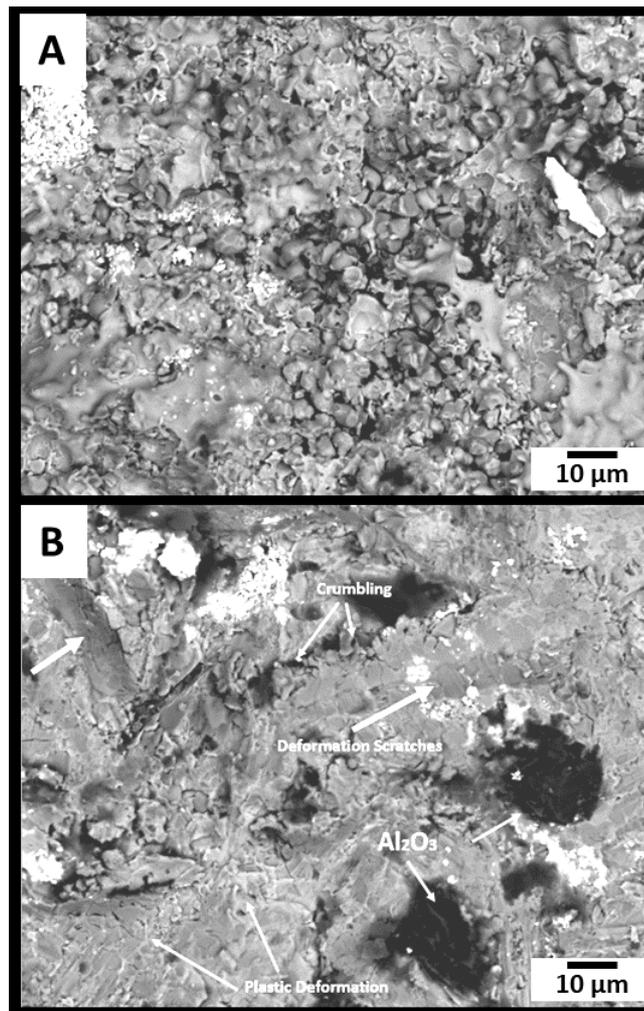
En la Figura 10a se muestra la superficie del recubrimiento de CrC+NiCr depositado por HVOF. Los carburos de Cromo (CrC) están presentes en una aparente combinación no uniforme con el material aglutinante (NiCr). Algunas áreas muestran carburos expuestos que pueden estar sueltos de la matriz. Además, las porosidades del recubrimiento discutido en la Figura. 5 permite retener las partículas de alúmina durante los impactos, para evidencia de esto se encuentran residuos grandes de Al_2O_3 atrapados en las porosidades abiertas. Varios mecanismos de erosión se observan en la superficie, especialmente deformación plástica (deformación plástica y desprendimiento de splats). Se observa también algo de delaminación en las capas del recubrimiento cerca de los residuos de Al_2O_3 , probablemente causados por la incrustación de las partículas en las porosidades. En general, las deformaciones plásticas a lo largo del área erosionada están presentes en mayor número comparadas con fallas frágiles.

Figura 10. NiCr CrC por HVOF a) Recién depositado. b) Después del ensayo de erosión en caliente.

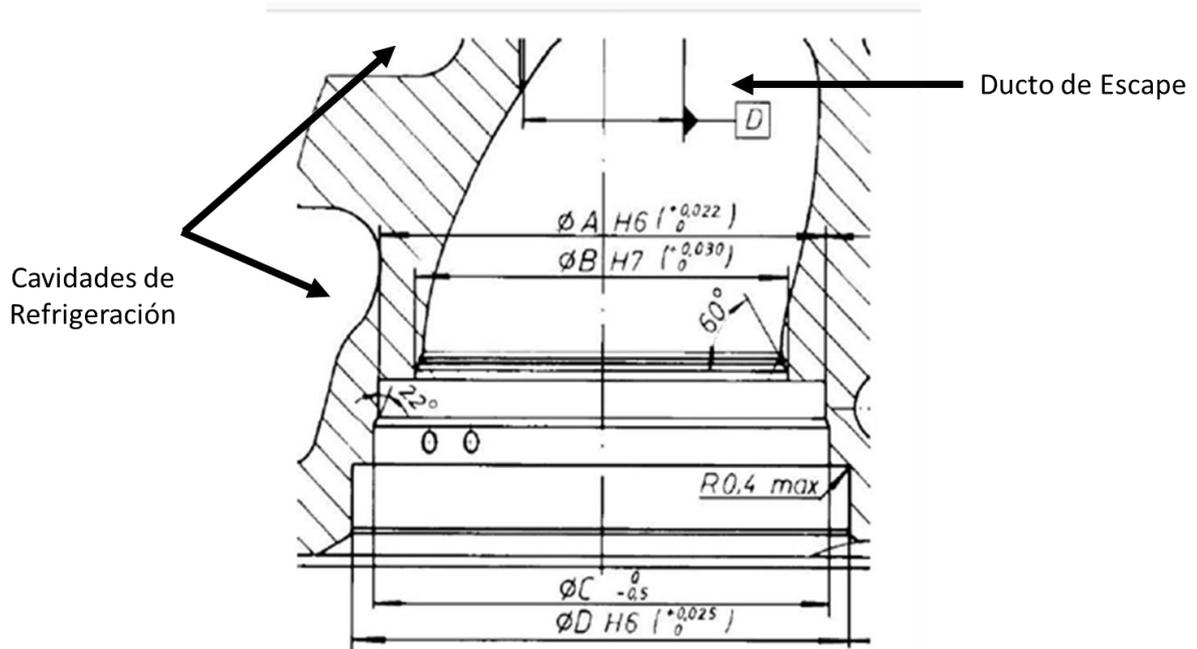
será reparado, se pueden apreciar los límites entre los ductos de escape y las cavidades de refrigeración.

Figura 11. Dimensiones especificadas por el fabricante Wartsilla para los ductos de escape de los cabezotes.

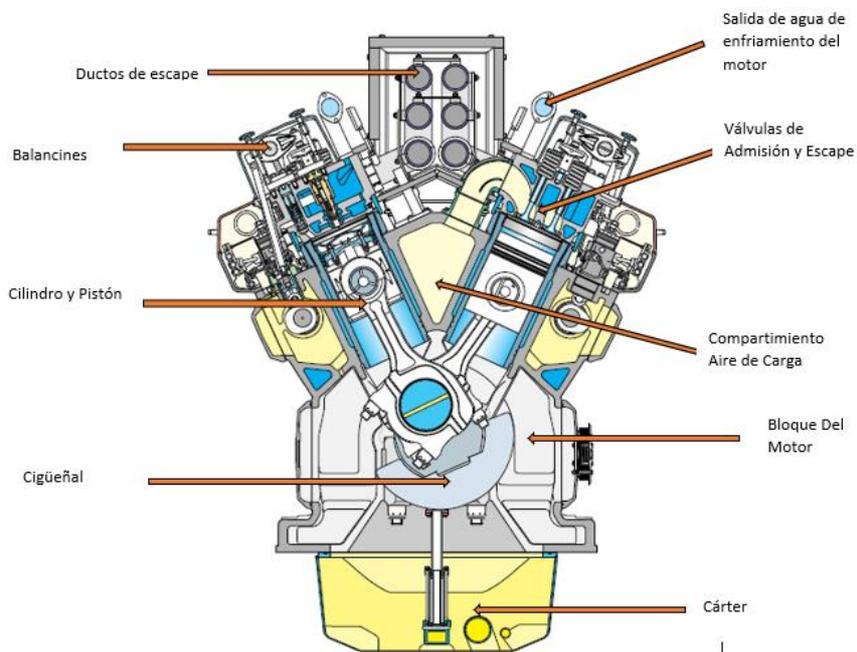
Figura 12. Esquema vista transversal Motor Wartsilla

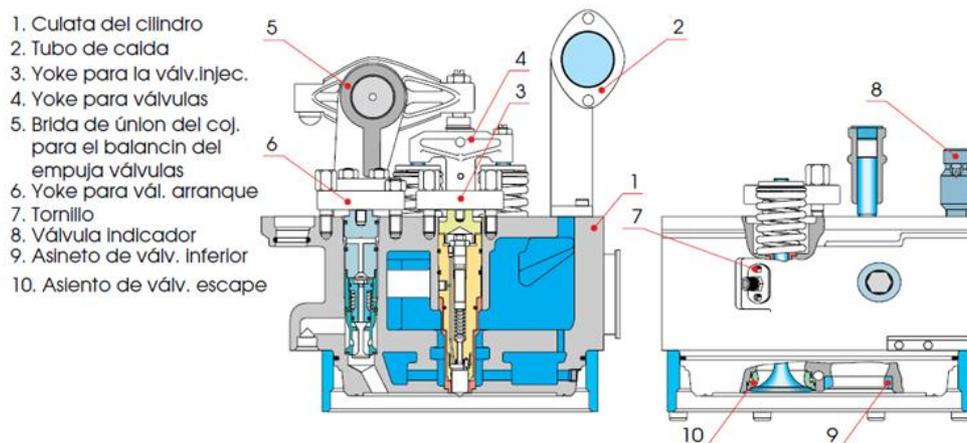
La culata o cabezote del motor es de acero fundido especial, está fijado por 4 tornillos apretados hidráulicamente, el agua de refrigeración es forzada desde la periferia hacia el centro y la culata tiene un diseño de doble pared haciendo más eficiente la refrigeración en las zonas más importantes. El esquema de la Figura 13 ofrece detalles de las partes de este componente (Vaasa Factory, 2001).

Figura 13.Partes del Cabezote VASA. En Manual de Instrucciones, Vasa Factory. Derechos de Autor por Wärtsilä Finland Oy

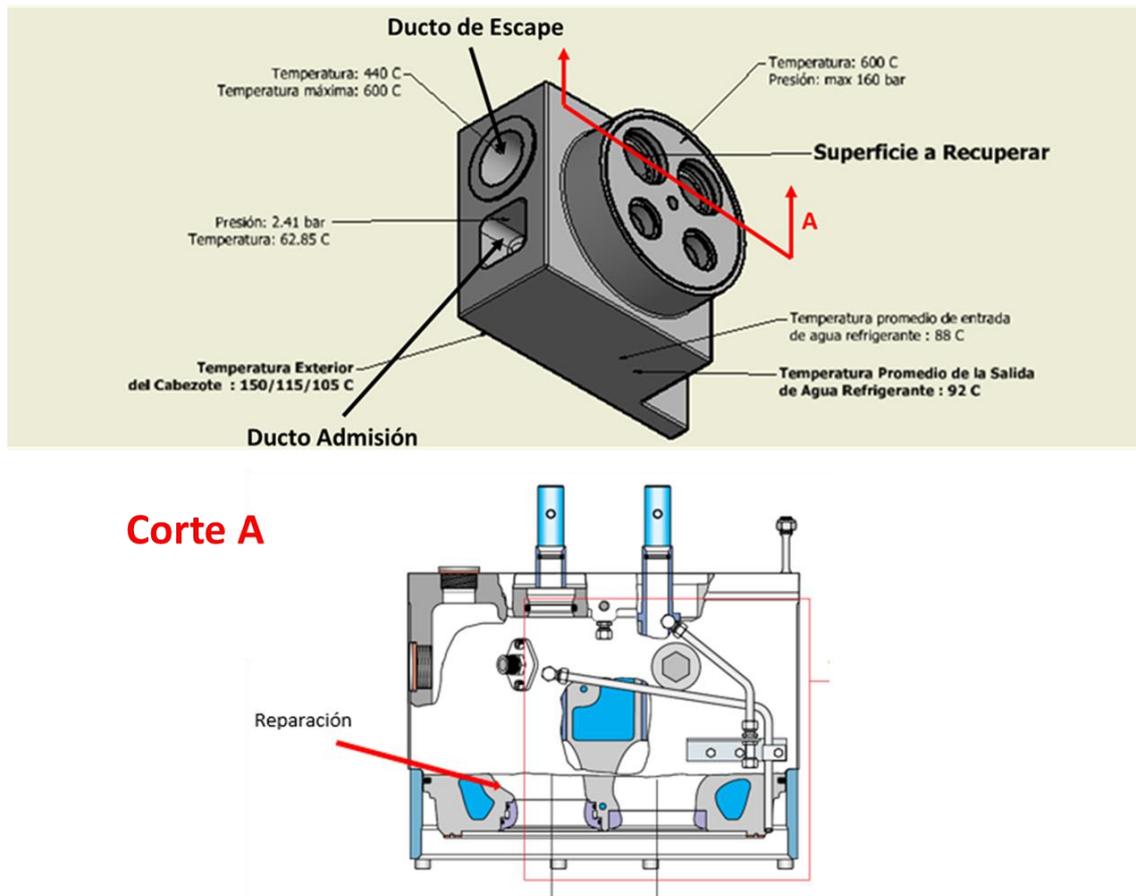
Figura 14. Condiciones de operación del Cabezote VASA

Para especificar las condiciones de operación del cabezote esquematizado en la Figura 14 se analizan las temperaturas y presiones de funcionamiento promedio de cada uno de los motores (7 motores) tal y como muestra la Tabla 3, así como el trayecto que deben atravesar los gases de escape hasta salir por la chimenea, la Figura 15 brinda un esquema que representa las áreas por donde pasan los gases de escape hasta ser emitidos a la atmosfera a través de la chimenea, de tal manera que se pueda identificar fácilmente zonas vulnerables. El turbo es un elemento vulnerable que está situado al final del trayecto del múltiple escape y es susceptible a daños por residuos sólidos provenientes del cabezote (de tamaños considerables), este parámetro se debe tomar en cuenta al momento de seleccionar el

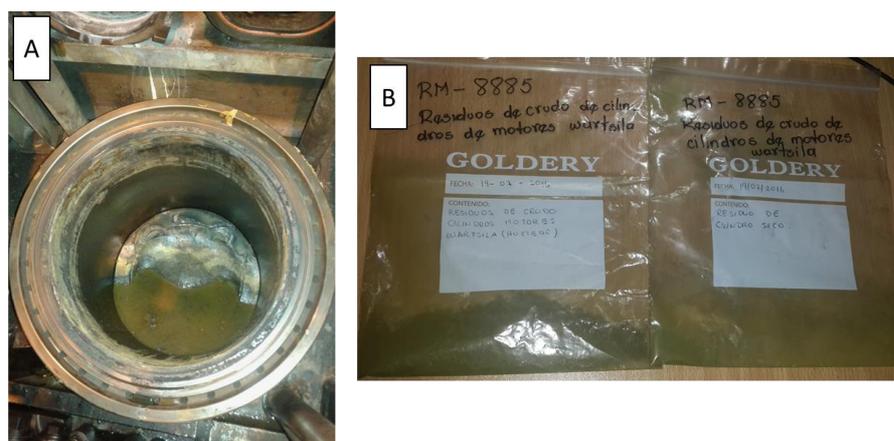
Con el objetivo de determinar la causa raiz del desgaste en los ductos de escape, se toman muestras de los residuos sólidos encontrados al momento de la extraccion de un cabezote averiado, como se muestra en la Figura 15.

Figura 15. Residuos de la combustión A) Toma de muestras en campo. B) Almacenamiento de las muestras

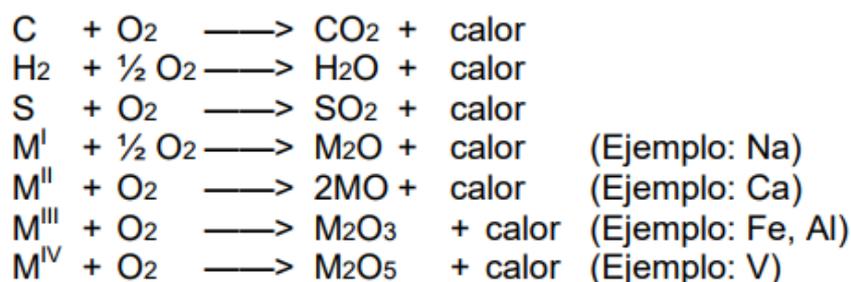
Las principales reacciones presentes durante la combustión del crudo pesado son: las reacciones del Carbono, el Hidrógeno molecular y el Azufre con el oxígeno, las cuales son de importancia para el aprovechamiento energético pero a su vez producen Dióxido de Carbono, vapor de agua y Dióxido de Azufre. Los metales también reaccionarán creando compuestos y óxidos de acuerdo a su valencia. En la Figura 16 se muestran las reacciones químicas principales durante la combustión de crudo pesado, las reacciones de C, H y S son las principales para el aprovechamiento energético, las demás son reacciones de oxidación de metales de diferentes valencias.

M significa metal de valencia I a V.

Figura 16. Principales reacciones durante la combustión del crudo pesado.

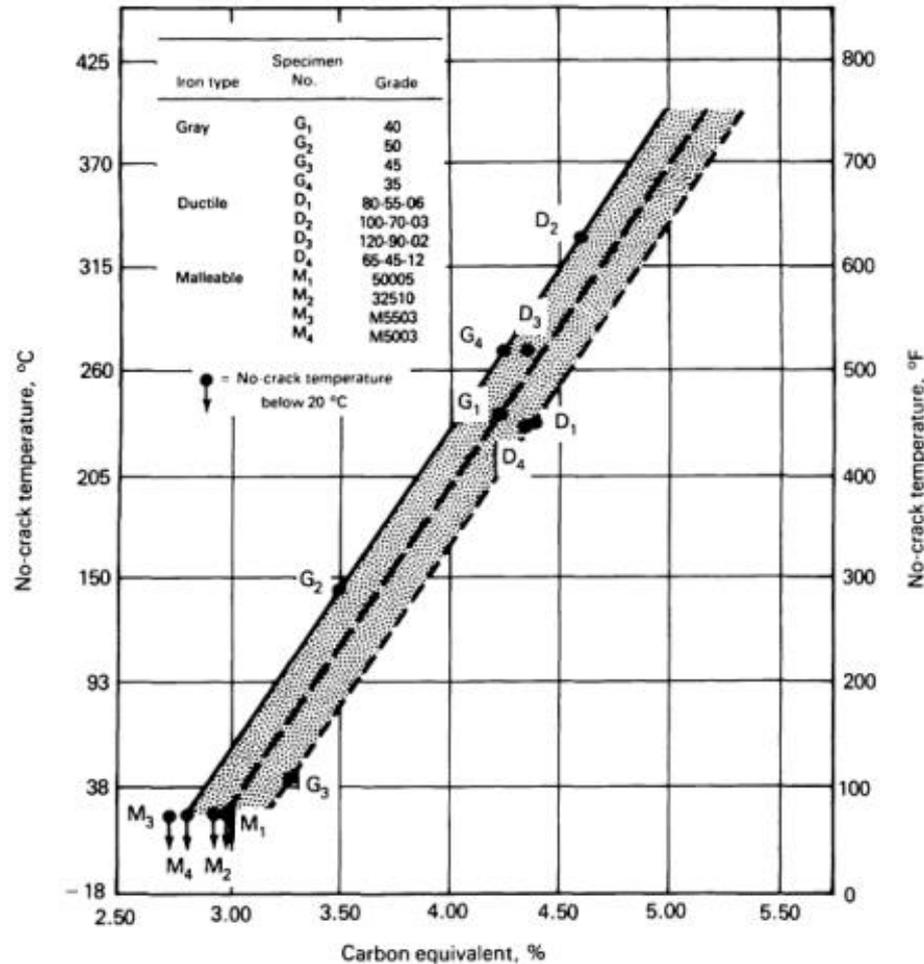
Una vez obtenido el CE del material (en este caso el CE= 4.23) es necesario recurrir a un gráfico como el que se muestra en la Figura 17, donde se muestra el efecto del CE con la temperatura de no agrietamiento (no cracking temperature)(Alley, Alia, & Lamet, 1993).

Figura 17. Efecto del CE y Temperatura de no agrietamiento en Fundiciones de Hierro. En ASM Handbook Volume 6 Welding Brazing and Soldering, (pp. 1751), por Richard alley et al,1990, USA. Derechos de Autor por ASM International

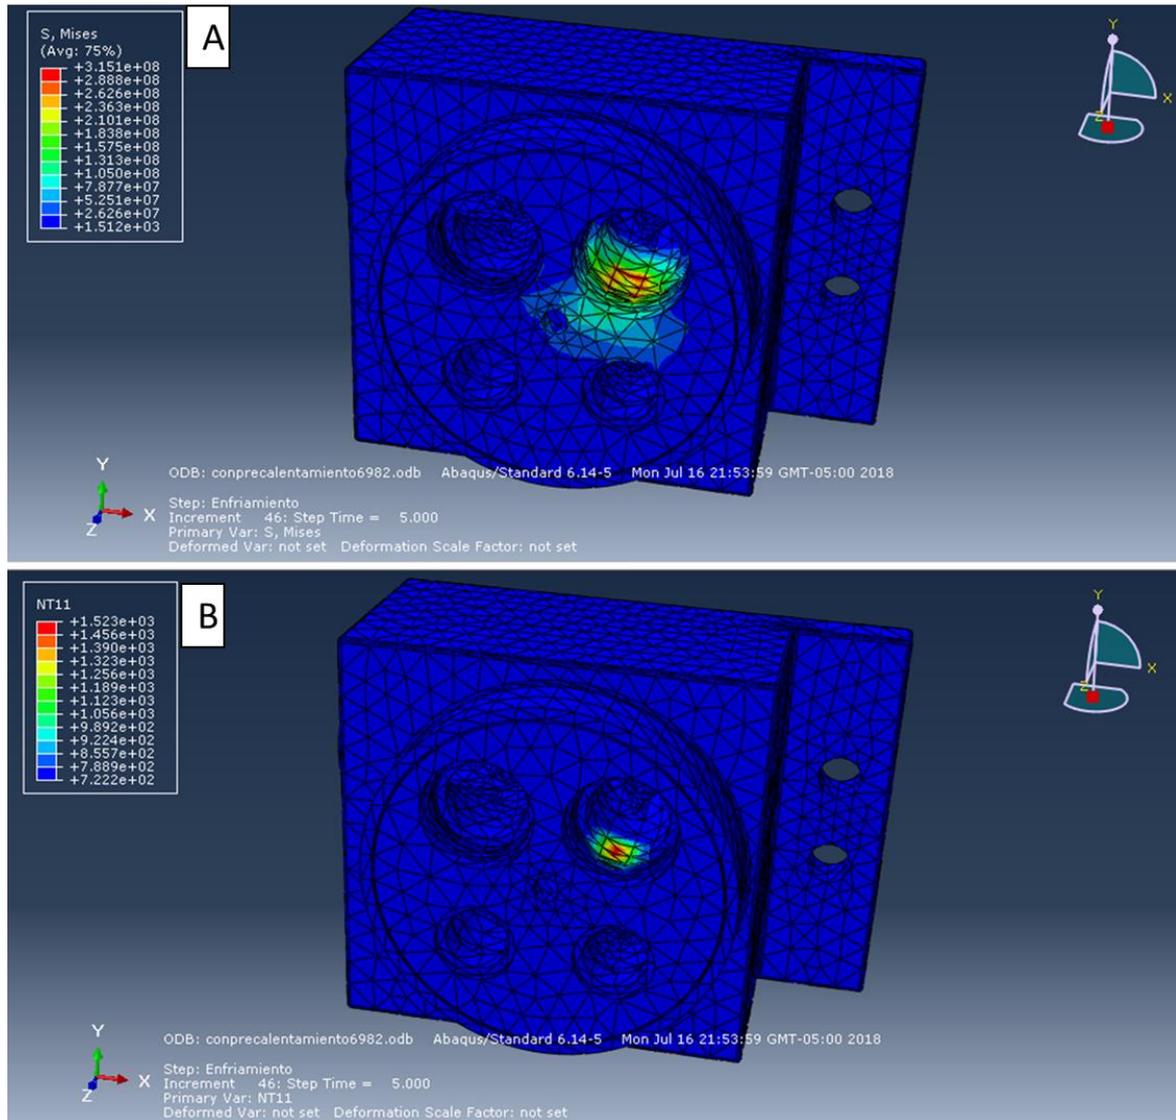
carga termica de de 10^7 W/m² en la pared inferior del ducto de escape, el modelo contempla un precalentamiento de 425 °C , en la Figura 18 A se aprecian las zonas que se veran afectadas por esfuerzos termomecanicos durante la metalización. Los alrededores de la zona soldada no presentan esfuerzos superiores al límite de fluencia 290 Mpa, ni temperaturas superiores a los 600°C .

Figura 18. Modelo computacional Precalentamiento. a) Se observan las zonas que se verán afectadas por esfuerzos termo mecánicos durante la metalización. b) Temperaturas en la zona de interés.

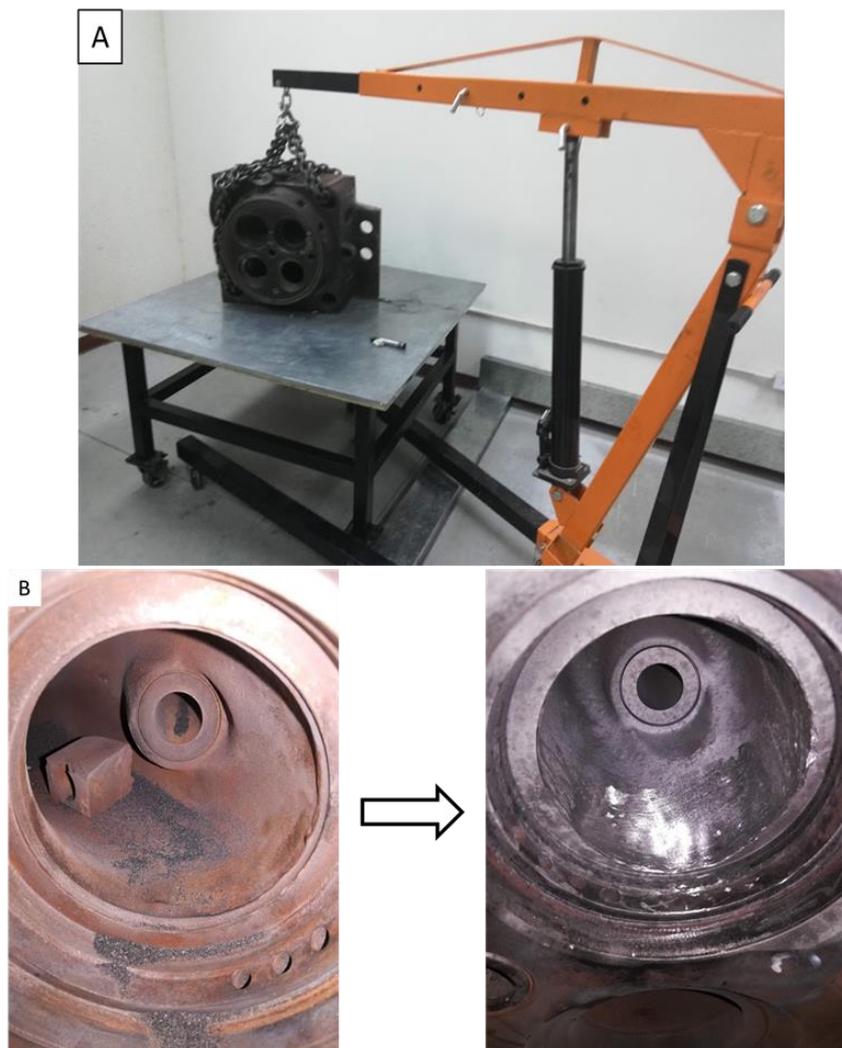
Figura 19. A) Transporte del Cabezote B) Limpieza de la zona de trabajo.

1. **Limpieza y Transporte:** Como se muestra en la Figura 19A debido al peso del cabezote (525 Kg aproximadamente) las tareas de limpieza y de precalentamiento se deben realizar en una mesa reforzada construida de acero. Antes de someter la pieza al precalentamiento se realiza una limpieza con granalla eliminando pintura y oxido, la Figura 19B muestra el aspecto del ducto con restos de oxido y pintura los cuales son removidos por sandblasting dando como resultado una superficie limpia. La granalla a su vez cumple el papel de formar puntos de anclaje para el recubrimiento.

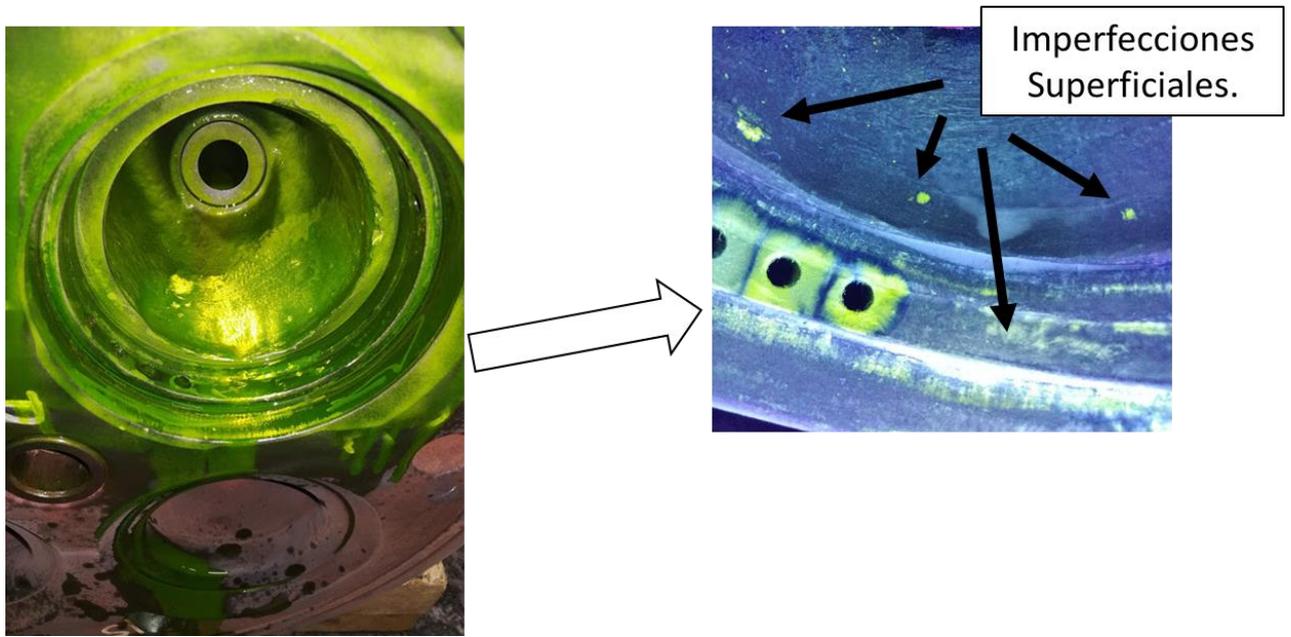
2. Ensayos no destructivos: La norma ASTM E270 es empleada para identificar discontinuidades en la superficies del material donde se va a realizar la metalización. La Figura 20 muestra la aplicación y la posterior observacion de imperfecciones en la superficie del ducto debido a los rastros de la erosion.

Figura 20. Inspección mediante ensayos no destructivos

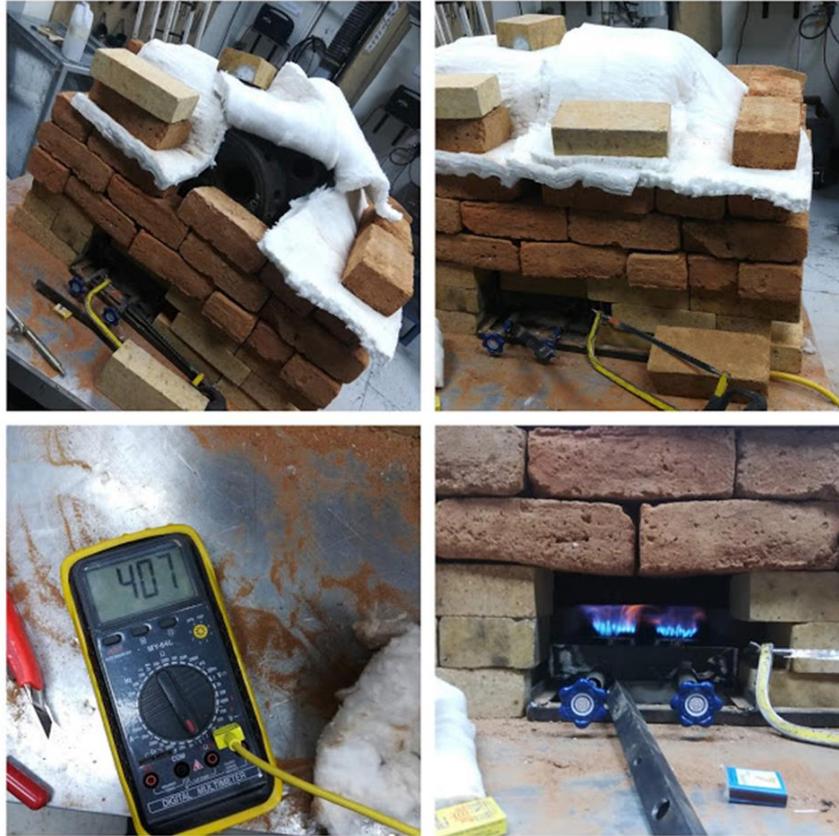
Figura 21. Sistema de Pre calentamiento para el Cabezote Wärtsilä

seguridad del operador y el rendimiento del sistema. Se monitorea la temperatura con una termocupla de contacto. El proceso demora alrededor de 4h hasta llegar a la temperatura deseada (425°C) que es superior a lo que indica el número del carbono (CE=4.23).

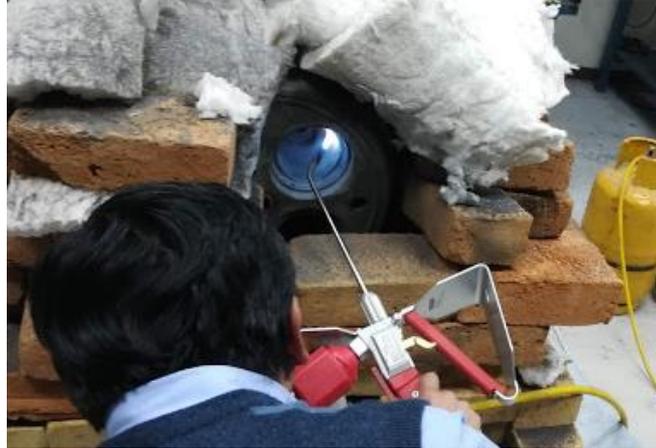
Figura 22. Capa inicial de NiCrBSiFe para evitar oxidación en el área de trabajo.

5. Primera capa de Recubrimiento: Con el objetivo de evitar la oxidación superficial en el área de trabajo durante el calentamiento, una vez alcanzado los 100°C se deposita una capa delgada de NiCrBSiFe, como se muestra en la Figura 22.

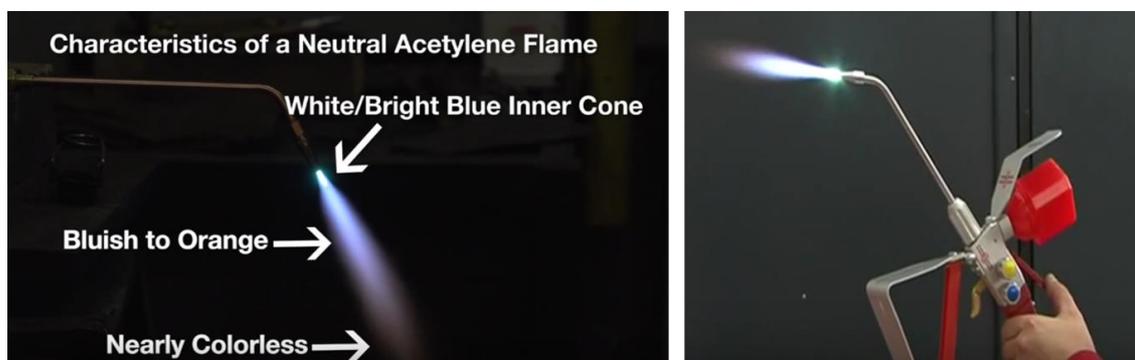
Figura 23. Configuración correcta del equipo de metalización. Eutalloy Super Jet-S

6. Preparación del Equipo de Metalización: Para el proceso se utiliza la pistola Eutalloy Superjet-S, la cual viene con un kit que incluye lanzas de diferentes longitudes y diámetros de acuerdo a las necesidades del operador, para este caso se utilizó la lanza C5S (la más larga). Las presiones especificadas de trabajo son : Acetileno a 15 psi y Oxígeno a 60 psi. La flama debe ser neutra como se muestra en la figura 23. Algunas características de esta flama son: un cono interno blanco o azul brillante, una flama externa azulada degradándose hasta el naranja y una flama aun mas externa casi sin color.

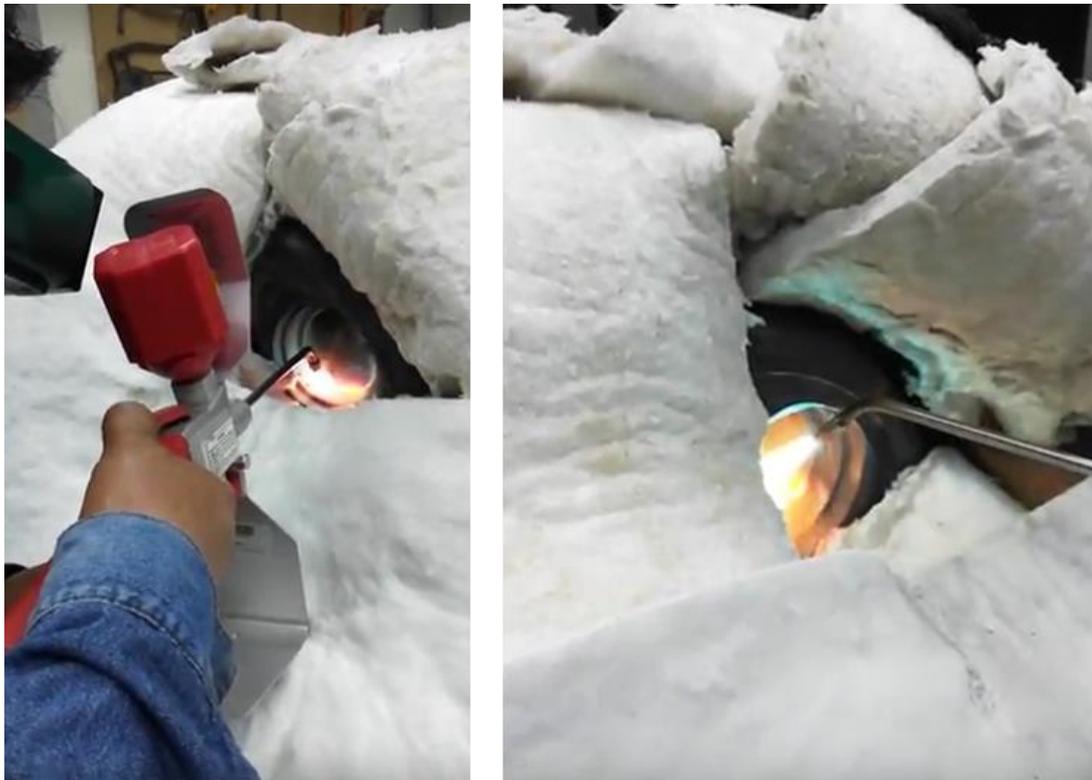
Figura 24. Proceso de Metalización.

7. Limpieza y Metalización: Se realiza una última limpieza de la zona de trabajo con ayuda de un cepillo de acero inoxidable. Una vez alcanzados los 425°C se prepara el lugar de

trabajo de tal manera que el operador este comodo y sin riesgo de quemadura. Entre los equipos de protección personal es necesario: Guates de asbesto, mandil de asbesto o de soldadura, gafas obscuras para soldadura oxyacetilenica, máscara facial transparente resistente al calor, calzado adecuado. La Figura 23 muestra al operador especializado realizando el deposito de NiCrBSiFe recuperando el espesor de la pared inferior del ducto. A medida que se realiza la deposición del material, es muy importante prestarle atención a la boquilla de la lanza que al estar expuesto a alta temperatura, la llama empieza a tener una coloración verde, al ocurrir esto es necesario apagar el equipo enfriarlo con ayuda de agua y continuar. El efecto se produce por posible fusión de los componentes de la boquilla.

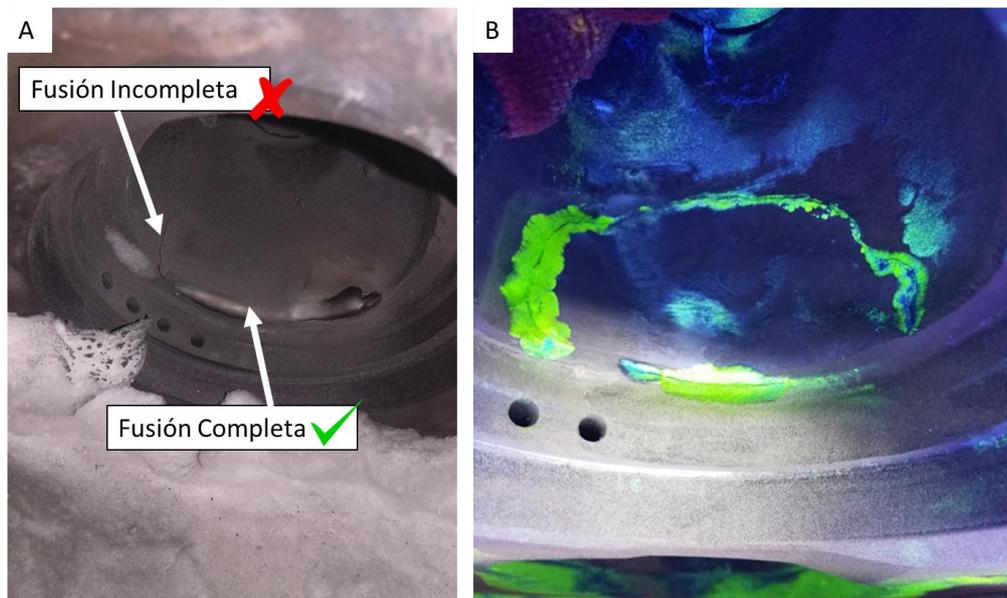
9. Ensayo Tintas Penetrantes: Finalizado todo el proceso de metalización, se procede a realizar una inspección visual del recubrimiento en búsqueda de porosidad, delaminación, grietas o fisuras. La figura 25 muestra los resultados de la inspección mediante tintas penetrantes para resaltar aquellas imperfecciones difíciles de detectar a simple vista, el resultado es un recubrimiento con correcta fusión en la parte central de la deposición, pero con fusión incompleta en los bordes (no todos), la fusión incompleta se puede dar cuando el operador no logra llevar al material base a su punto de fusión al momento de depositar el recubrimiento para lograr unión metalúrgica. Lo que se observa con tintas penetrantes no necesariamente son grietas, el recubrimiento debería ser sometido a pruebas de golpe para verificar su adherencia, el excedente no adherido debe ser retirado con herramienta de desbaste.

Figura 25. A) Inspección visual del recubrimiento. B) Ensayo tintas penetrantes.
