**Recuperación de Paredes Erosionadas en los Ductos de
Escape de Cabezotes de Motores de Generación a Crudo
Wärtsilä V1832LN, mediante Metalización
Proyecto de Investigación**

Ingeniería Mecánica

Trabajo de titulación presentado como requisito
para la obtención del título de
Ingeniero Mecánico

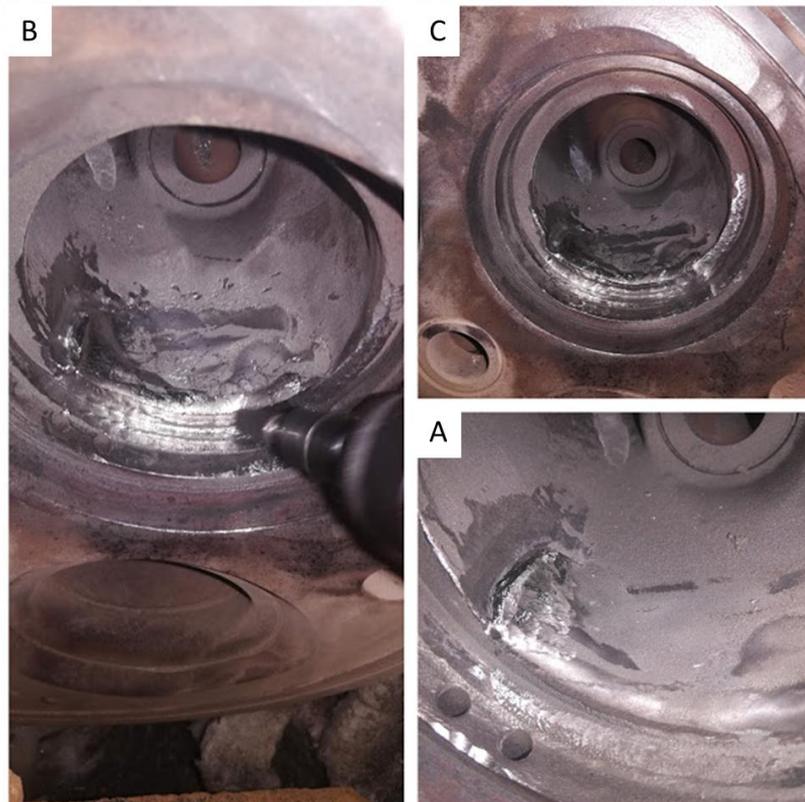
Figura 26. A) Ducto de escape recuperado. B) Remoción de los excesos con mototool C) Recuperación de la base donde se apoya el asiento de la válvula.

delimitar los ductos de refrigeración y los ductos de escape, se puede hallar sobrantes del recubrimiento que sobresalen en la zona de apoyo de los asientos de válvula, estos deberán ser removidos con ayuda de una herramienta especial para la geometría de los asientos o una herramienta neumática manual. En la Figura 26 observa cual es el acabado con un mecanizado manual realizado con una fresa y un moto – tool neumático, luego de ser depositado el recubrimiento, algunas partes de este se depositan en exceso comprometiendo la zona donde va el asiento de la válvula, este exceso debe ser retirado con ayuda de una herramienta especial capaz de remover el material hasta lograr obtener las tolerancias descritas en los planos del Anexo A.

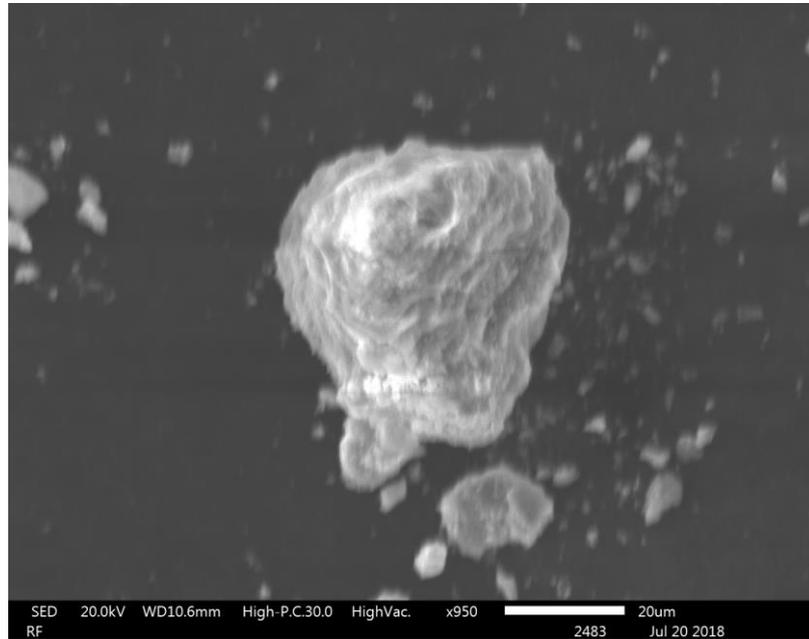
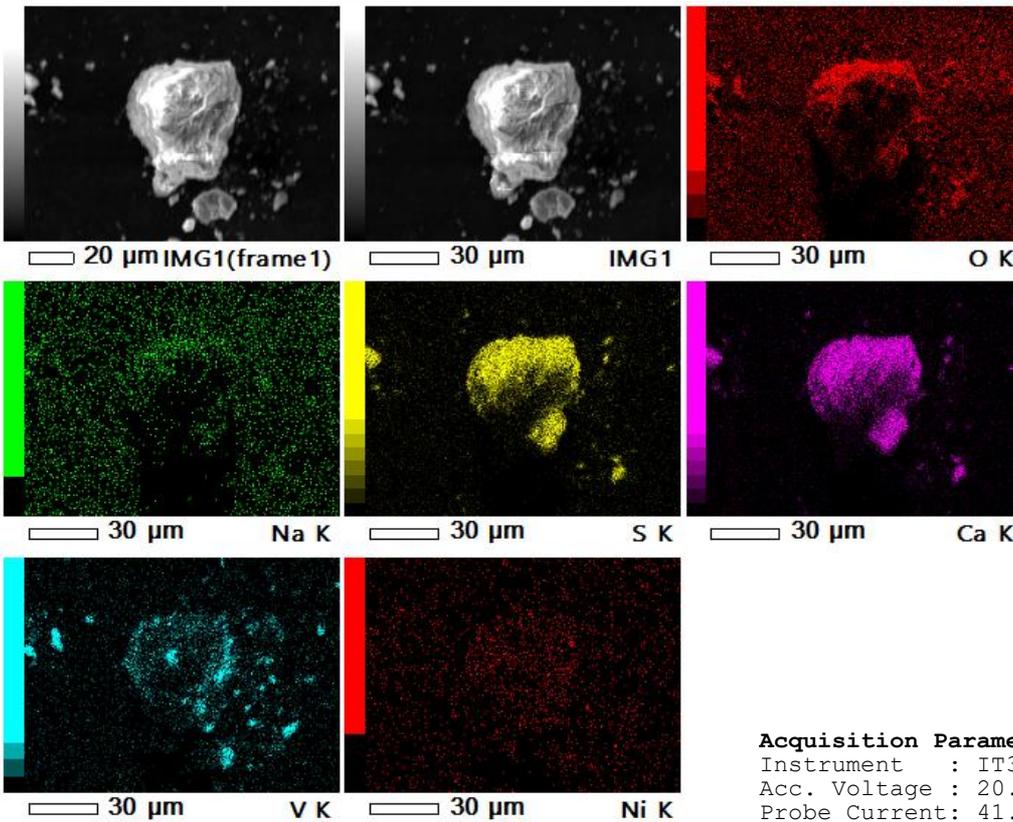
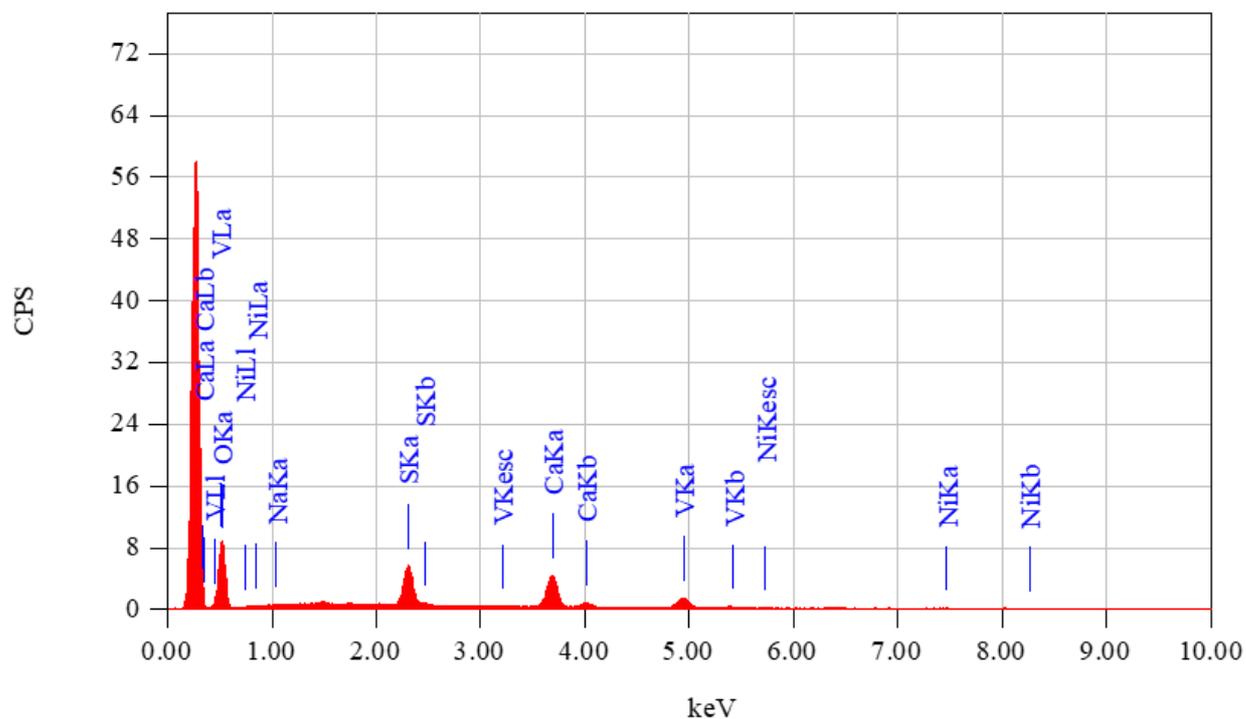
Anexo C: Caracterización Mediante SEM Y EDS. De Los Residuos Sólidos Encontrados en el Motor WÄRTSILÄ V1832LN .

Instrument : IT300(LA)
 Acc. Voltage : 20.0 kV
 Probe Current: 41.10000 nA
 PHA mode : T3
 Real Time : 502.74 sec
 Live Time : 450.21 sec
 Dead Time : 9 %
 Counting Rate: 894 cps
 Energy Range : 0 - 20 keV
