UNIVERSIDAD SAN FRANCISCO DE QUITO USFQ

**Reemplazo de Revestimiento de Cromado Duro por
Carburo de Tungsteno por HVOF para Motores de
Perforación**

Proyecto de investigación

Quito, 7 de mayo de 2019

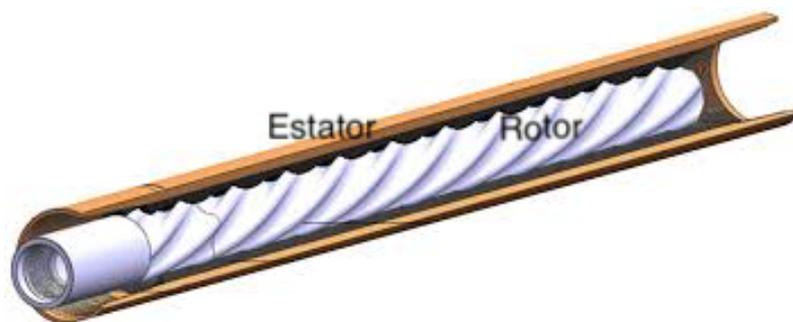
Figura 1. Rotor en estator

Los motores de perforación, también conocidos como motores de desplazamiento positivo (PDM), por sus siglas en inglés, son motores que se utilizan en la industria petrolera para convertir la potencia hidráulica de fluido en potencia mecánica, ocasionando la rotación de la broca. Estos motores están compuestos por dos partes principales: rotor y estator (Ranjba & Sababi, 2011), el rotor consiste en una forma helicoidal que va dentro de un estator, como indica la figura 1.

El modo de fabricar los anteriormente mencionados elementos brinda las propiedades necesarias. El diseño del rotor de perforación consiste en que, el estator posea un diente o ranura más que el rotor, de esta manera permite que pueda rotar dentro del mismo (National Association of Corrosion Engineers, 1990). La función del motor es convertir la energía hidráulica del fluido de perforación a alta presión en energía mecánica, lo que brinda torque al rotor, provocando que este gire o rote excéntricamente (Zarchi, 2010). Dicha rotación, transforma la presión de la energía hidráulica del lodo de perforación en energía mecánica, lo que ocasiona el movimiento de la perforadora. Esto sucede debido a que el fluido de perforación no puede comprimirse dentro de la cavidad creada entre el estator y el rotor, de esta forma creando una cuña cuando es sometido bajo presión y de esta manera la fuerza aplicada en la parte superior de la cuña ocasiona que el rotor se mueva (Inglis, 2010).

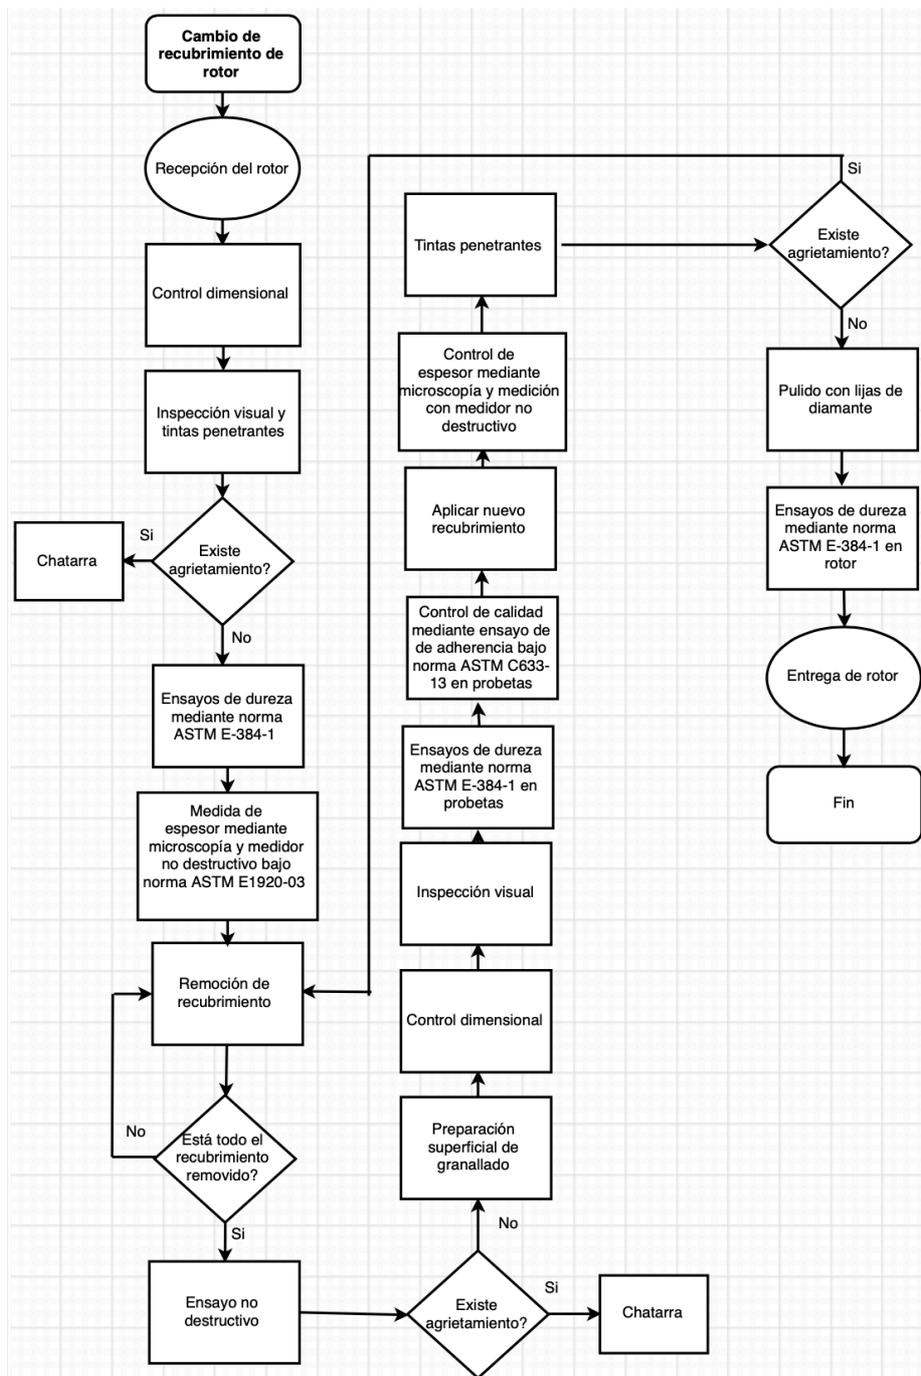
Figura 2. Flujograma de desarrollo de proyecto a nivel laboratorio

La figura 2 a continuación establece qué se realizó a lo largo del trabajo, desde el momento que se recibe el rotor hasta el momento que se lo entrega, incluyendo ensayos y pruebas que se llevaron a cabo para obtener un producto final para operaciones petroleras.

En resumen, la figura anterior destaca los pasos para lograr un cambio de recubrimiento del rotor efectivo. Es importante que se haya verificado que la pieza no esté dañada cuando se reciba, que se haya removido todo el cromado duro, y verificado que esté bien pulida y hecha soldadura de corrección, que se haya aplicado el nuevo recubrimiento, y verificado que esté uniforme y bien aplicado para finalmente ser pulida con lijas de diamante.

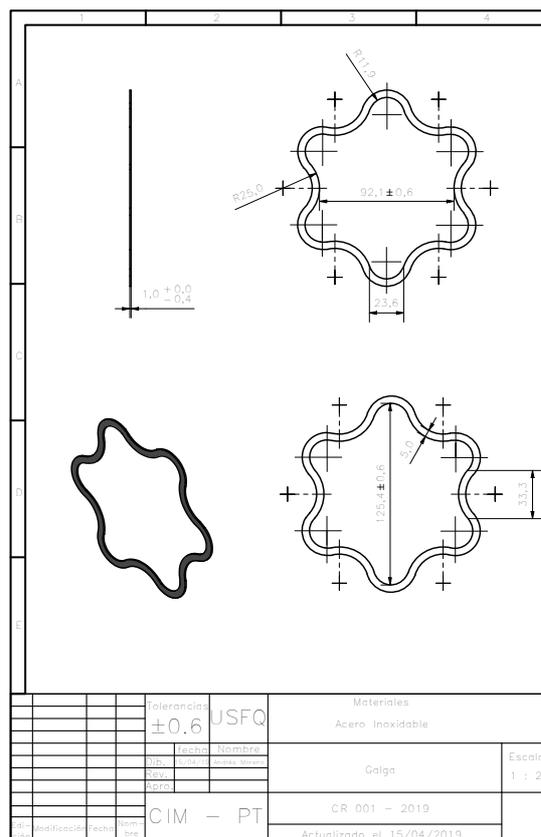
Figura 3. Galga para rotor de motor de perforación

Se inició tras obtener la geometría del rotor de acero inoxidable martensítico con la capa de cromado con el fin de poder verificar que se mantenga la forma original del rotor al momento de realizar la soldadura de corrección. Para esto, se realizó una galga, la misma que se puede observar en la Figura 3.

Esta galga se realizó escaneando en 2D el rotor después de ser cortado con hilo, con el fin de colocar la geometría en AutoCAD para poder realizar el diseño con la geometría

exacta. Una vez que se dibujó la geometría externa, se procedió a darle un volumen para poder realizar el corte en agua de la galga.

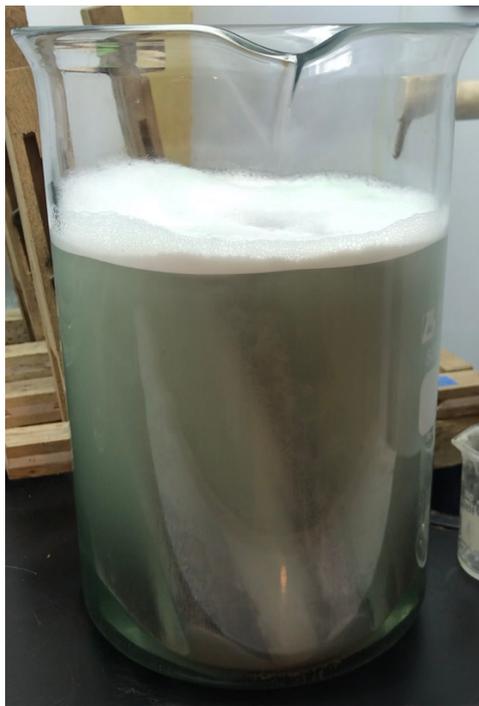
Figura 4. Rotor sumergido en solución de ácido clorhídrico.

Tras obtener la geometría del rotor, se realizó un proceso para remover el recubrimiento de cromado duro del rotor, lo cual se llevó a cabo con una solución de ácido clorhídrico debido a que dicho ácido tiene propiedad corrosiva (CAMEO chemicals, 2017). En la Figura 4 se puede apreciar el rotor sumergido dentro el tubo de ensayo de 5 litros.

Para lograr remover el cromo, se sumerge el rotor en una solución de ácido clorhídrico y agua destilada con una concentración del 30%, dejando la pieza sumergida por tres horas y media con el fin de remover toda la capa de cromado duro (Priddy, 2012). Se

sumergió la pieza en un volumen de 2.7 litros, el cual consta de 800 mililitros de ácido y 1900 mililitros de agua destilada.

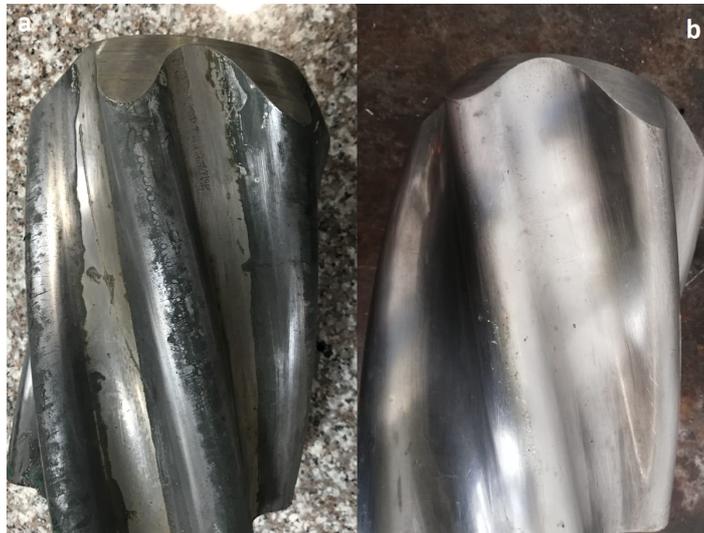
Figura 5. Rotor antes y después de soldadura de corrección

Se hizo una soldadura de corrección de tipo TIG con acero inoxidable martensítico en los puntos desgastados del rotor y se realizó un maquinado con piedra de desbaste y mototool de estos puntos para pulir y volver a darle la forma eólica que tiene originalmente, con el fin de mantener esta pieza en el estado adecuado para su funcionamiento.

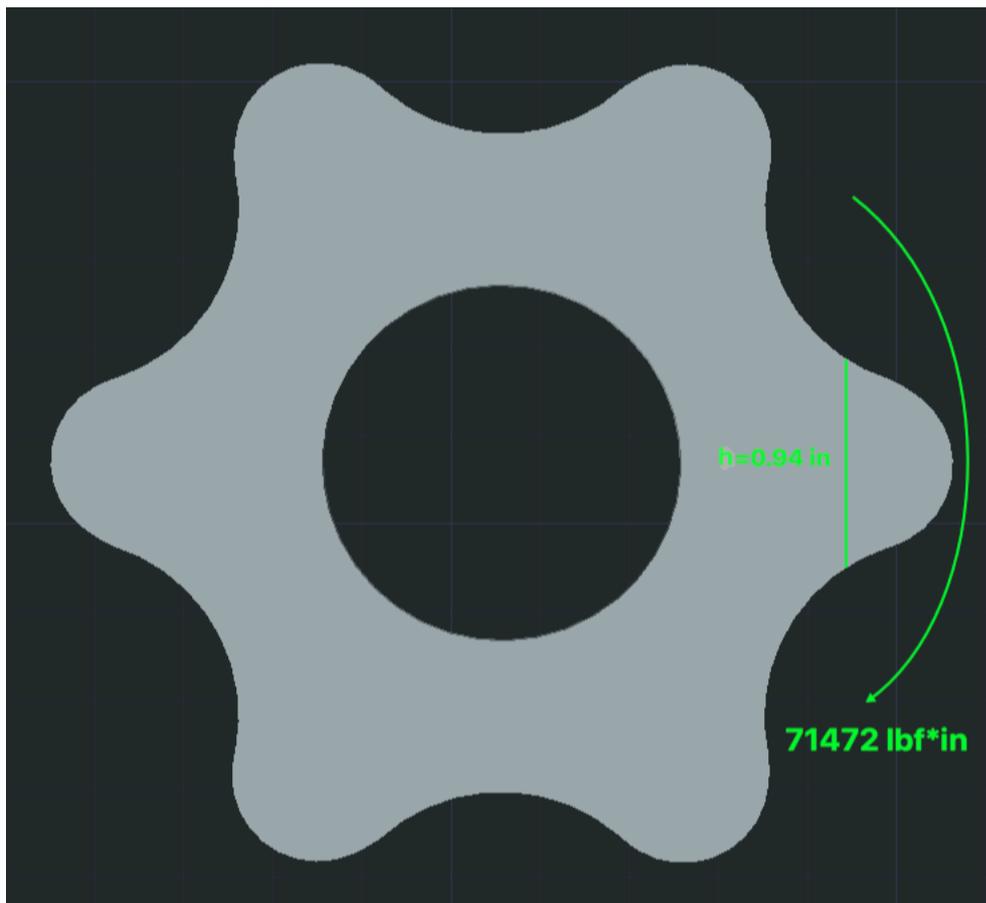
Figura 6. Geometría de rotor para cálculo de momento de inercia

presiones que reciben del fluido, mismo que, al no poder ser comprimido, crea la rotación del rotor dentro del estator. Primero, se considera el esfuerzo por flexión, el cual se crea en el lóbulo debido a un momento que se genera por la presión de agua. Se considera la geometría lateral del lóbulo como un rectángulo para poder calcular tanto el centroide, como el momento de inercia de la sección. Al observar el rotor de un lado, se puede considerar al lóbulo como una viga en cantiléver, lo cual se puede apreciar en la siguiente figura:

En la Figura 6 se puede observar que el lóbulo tiene la forma de una viga saliendo de una pared, esto significa que donde está la base, se crea el mayor momento debido a la flexión, por ende, se puede considerar la geometría perpendicular de este plano como un rectángulo. Se puede apreciar esto a mayor detalle en la Figura 7. El cálculo se llevó a cabo en un solo lóbulo asumiendo que todo el esfuerzo se aplica en un punto, de esta manera

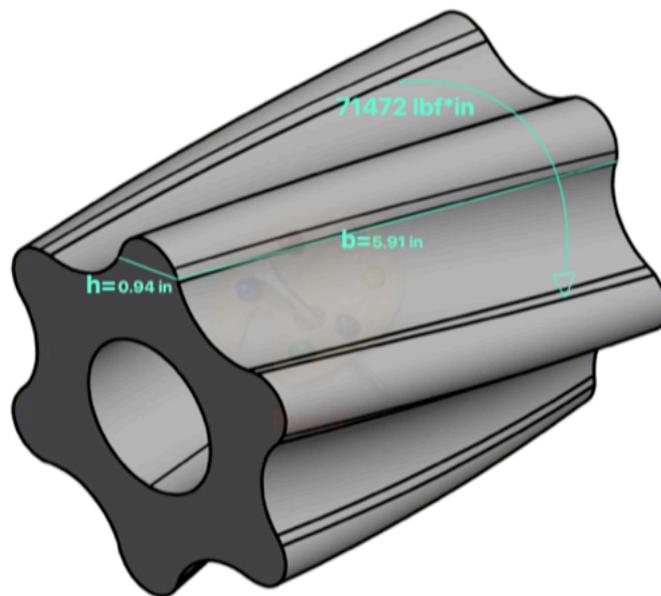
Figura 7. Diseño de rotor con momento y dimensiones para cálculo

Para la ecuación se considera el momento que se genera, y se debe determinar la distancia desde el centroide hasta el extremo del lóbulo utilizado; tomando en cuenta que la en un rectángulo la distancia sería la mitad de la altura (Budynas and Nisbett, 2015). Se puede observar la altura y la base en la figura a continuación:

$$I_{rec} = \frac{1}{12}hb^3 \quad (2)$$

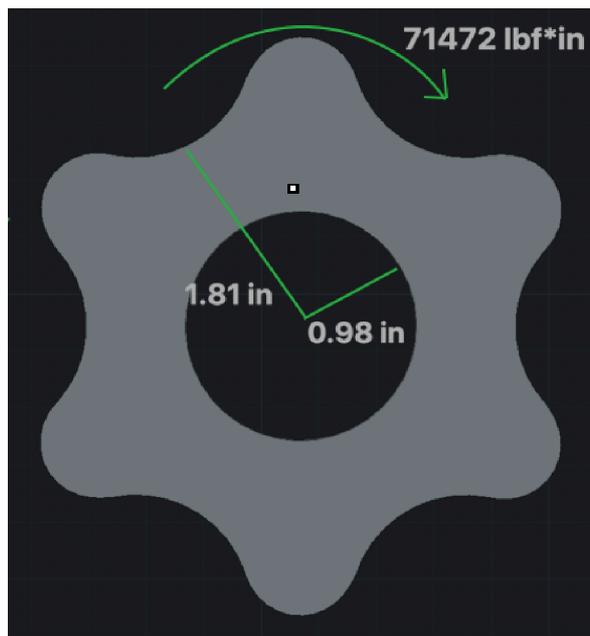
Figura 8. Diseño de rotor con dimensiones y torque

Donde T es el torque al que es sometido, obtenido de la datasheet, c es la distancia del centro de la pieza al extremo y J es el momento polar de la sección.

$$J = \frac{1}{2} \pi * (r_{ext}^4 - r_{int}^4) \quad (4)$$

Donde r_{ext} y r_{int} son el radio externo y radio interno, respectivamente, los cuales se pueden apreciar a continuación:

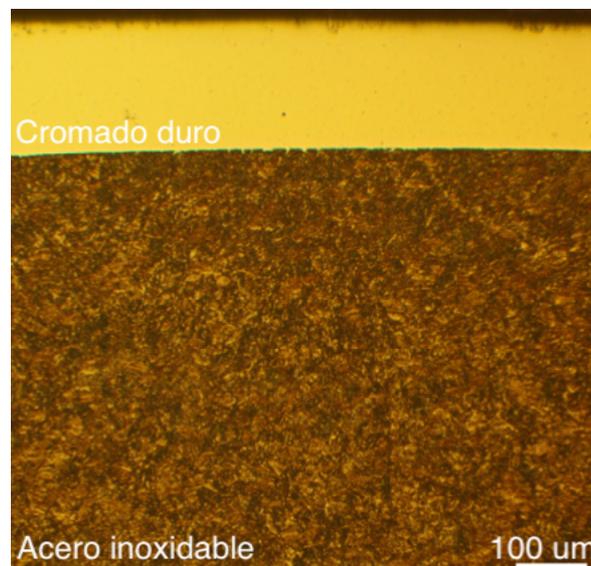
Figura 9. Microestructura de Cromado Duro a 100X

En la Figura 9 se muestra la microestructura presente en la sección transversal del rotor con cromado duro, que se encuentra a una medida de 100X, la que nos permite observar que el acabado del revestimiento de cromado duro tiene baja porosidad y fue aplicado uniformemente. Esto significa que se aplicó el recubrimiento de manera adecuada y que brindará mejores propiedades mecánicas al revestimiento.

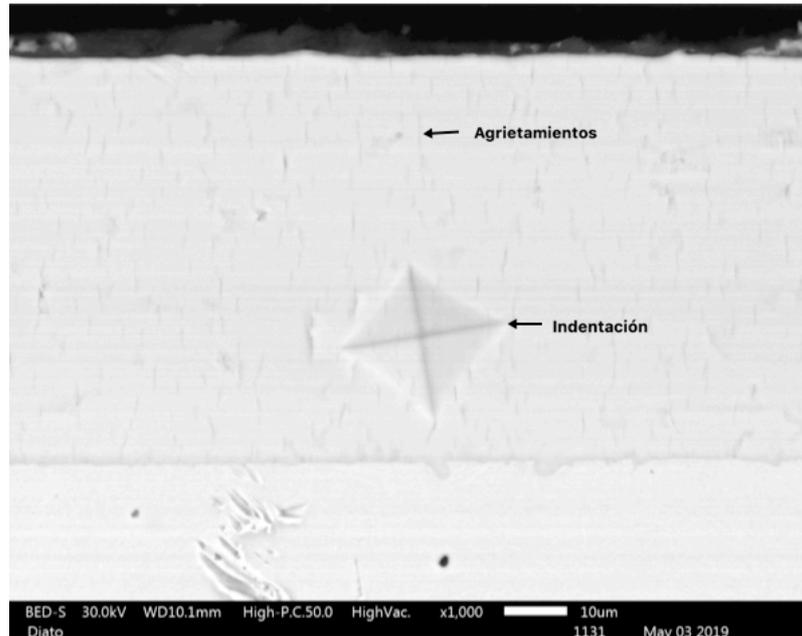
Figura 10. Microestructura de Cromado Duro en SEM a 1000X

En la Figura 10 se muestra la microestructura presente en la sección transversal del rotor con cromado duro, que se encuentra a una medida de 1000X, la cual nos permite ver la baja porosidad del recubrimiento y a su vez observar el agrietamiento que se crea en el recubrimiento del cromado duro debido a esfuerzos residuales. Se puede observar una de las indentaciones que se hicieron para poder medir la dureza de este.

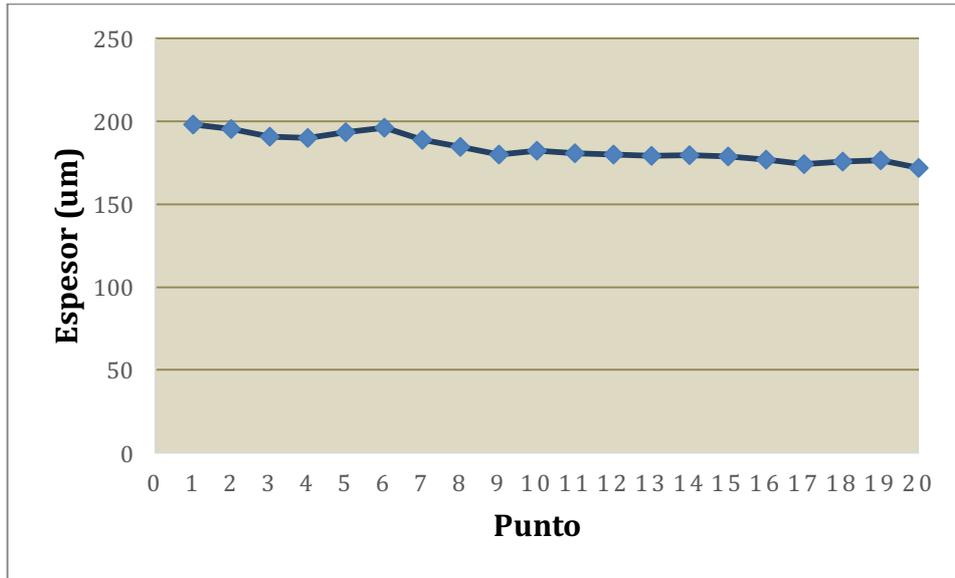
Figura 11. Medidas de Espesor de Cromado Duro

En la Figura 11, se muestran las medidas de espesor de recubrimiento del cromado duro que fueron realizadas a lo largo de la probeta, con el fin de obtener un espesor promedio para dicha muestra con un Microscopio Metalográfico; en la Tabla 2 se pueden apreciar las estadísticas de las medidas de espesor, donde se observa que el promedio es de 183.52 μm , siendo la medida de espesor de mayor valor de 197.97 μm y la menor de 171.58 μm .

Estadísticas	
Número de medidas	20
Longitud promedio	183.52
Desviación estándar	7.98
Menor valor	171.58
Mayor valor	197.97
Mediana	180.30

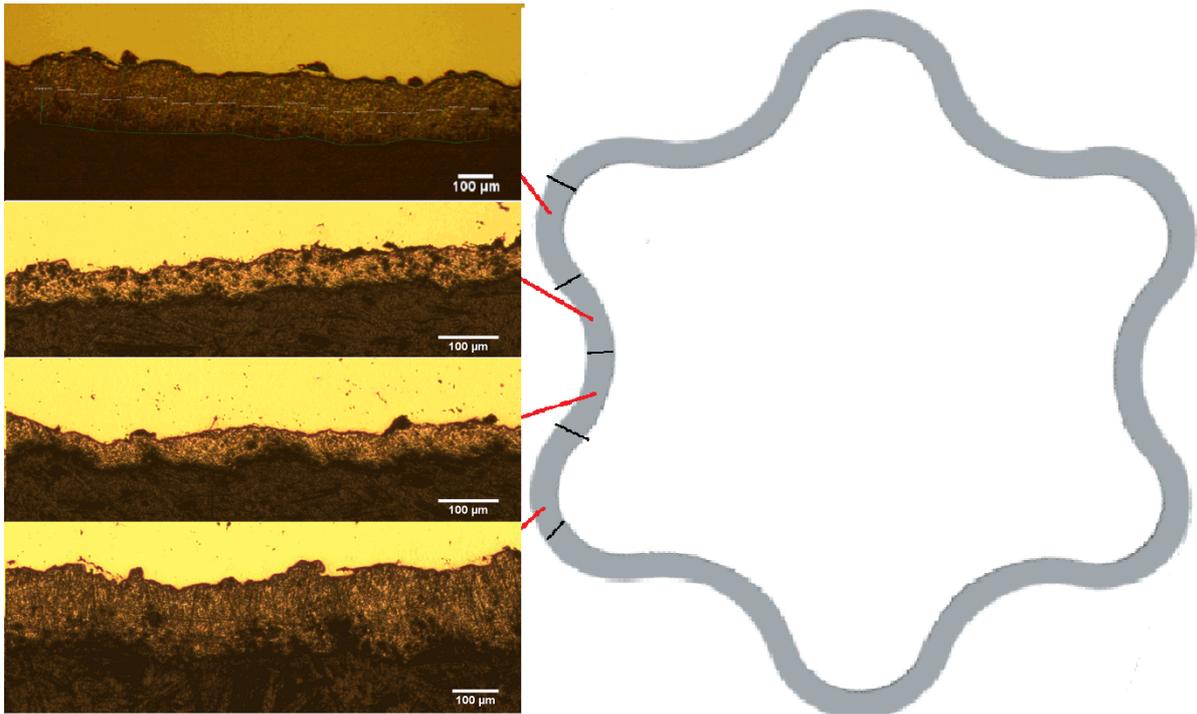
Figura 12. Microestructura de WC-CoCr con HVOF a 100X

En la Figura 12 se muestra la microestructura del WC-CoCr que se encuentra a una medida de 100X, donde a primera vista se observa una baja porosidad. Sin embargo, es importante observar la microestructura en SEM con el fin de determinar si en efecto la microestructura del WC-CoCr tiene porosidad baja, o solo se presenta así en la imagen con HVOF a 100x (Figura 12).

En la Figura 14 se muestran las medidas de espesor del recubrimiento WC-CoCr con HVOF, que fueron realizadas de la misma forma a lo largo de la probeta, con el fin de obtener un espesor promedio para dicha muestra con un Microscopio Metalográfico. En la tabla 3 se aprecian las estadísticas de las medidas de espesor, donde se observa que el promedio es de $126.80 \mu\text{m}$, donde la medida de espesor de mayor valor es de $212.54 \mu\text{m}$ y el menor de $52.73 \mu\text{m}$. Cabe mencionar que en las partes cóncavas se obtuvo un promedio de espesor mucho menor que en las partes convexas, lo cual produjo un promedio bajo de espesor en todas las secciones. El espesor promedio en la sección convexa es de $180.6 \mu\text{m}$, mientras que en la sección cóncava se obtuvo un promedio de $73.0 \mu\text{m}$. El cambio abrupto de espesor se encuentra en la parte donde cambia de convexo a cóncavo, lo cual se puede observar en la Figura 12.

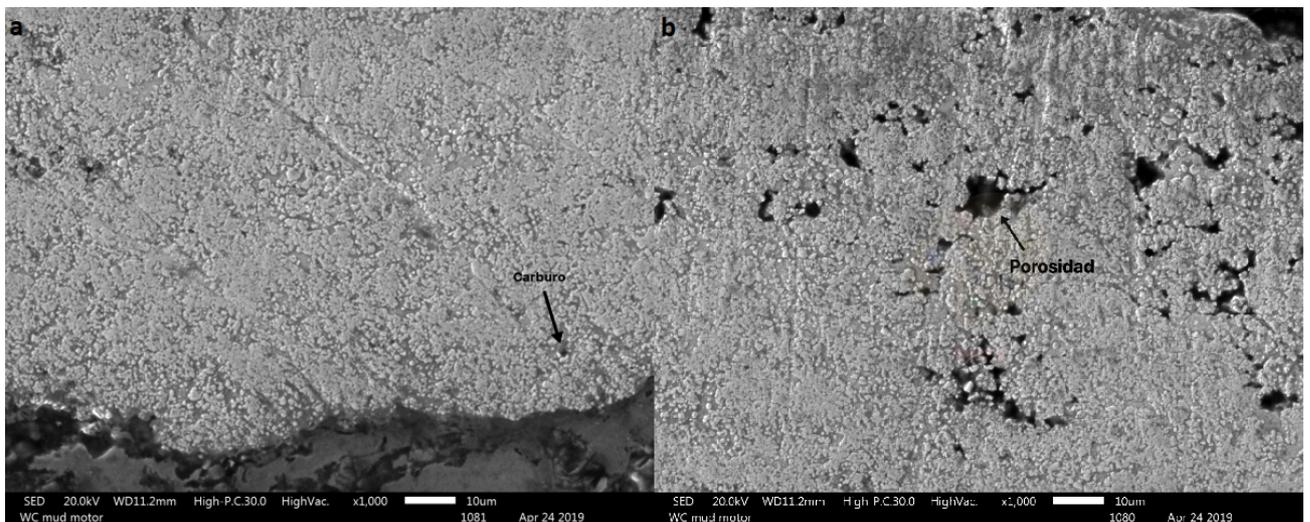
Figura 13. Microestructura de WC-CoCr con HVOF en SEM a 1000X; a) carburo y b) porosidad

En la Figura 13 se observa la microestructura de WC-CoCr a una escala de 1000X. Esta permite ver a mayor detalle el recubrimiento, en este caso en la parte *a)* nos permite ver los carburos que se encuentran en la base de cromo. En la parte *b)* se puede apreciar la porosidad que existe en el material. Es importante recalcar que estos son poros ya que su

tamaño no es de más de 10 micrómetros, por lo cual significa que no existe desprendimiento del material.

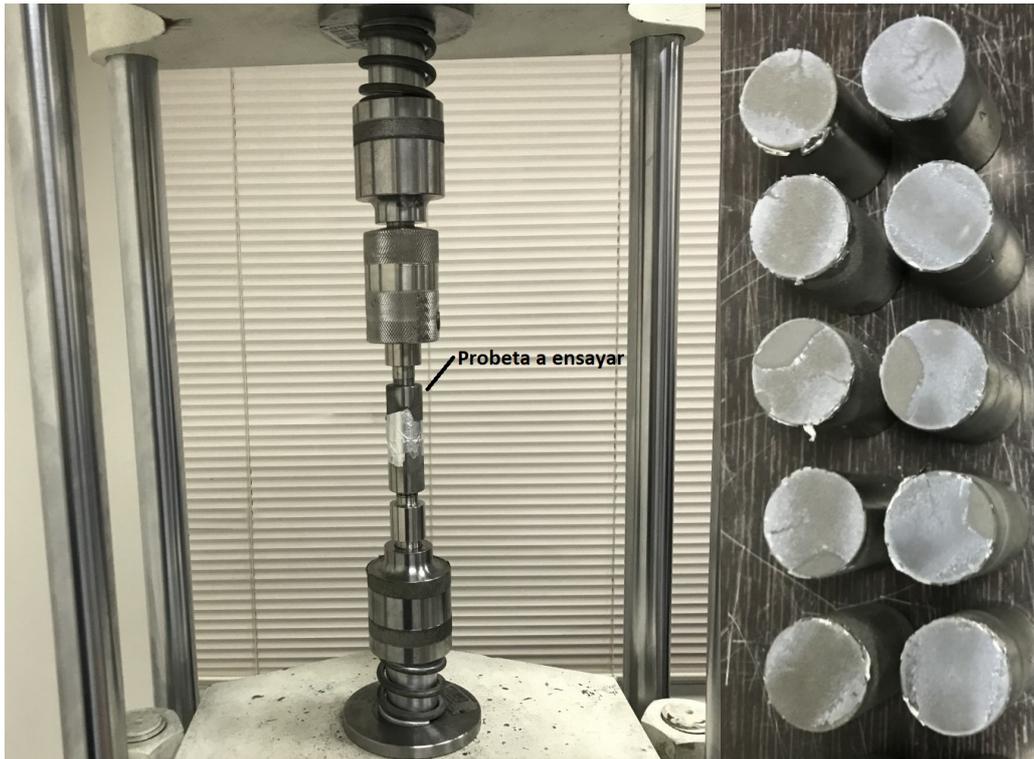
Figura 15. Prueba de adherencia

El ensayo de adherencia se muestra en la Figura 15, en la que se utilizó la norma ASTM C633-13 para recubrimientos aplicados por HVOF. En esta prueba se determinó el grado de adhesión del revestimiento aplicado, con una tensión normal a la superficie. Los resultados obtenidos mediante esta prueba se observan en la Tabla 4; se ensayaron 5 probetas, las que se pueden observar tanto en la Figura 14 como en la Tabla 4.

A partir de la Tabla 4, se puede observar que dos probetas en la prueba de adherencia superaron un esfuerzo mínimo de 10,000 PSI. Para calificar al recubrimiento como exitoso, se requiere que tanto el recubrimiento como la pega, soporten este valor. Dado que las dos probetas superaron el esfuerzo aplicado cuando el rotor está en funcionamiento en los pozos, se pueden calificar los valores de adherencia que se obtuvieron como malos ya que solo dos de cinco probetas ensayadas pudieron superar el valor necesario para que la aplicación del recubrimiento sea considerada como bueno mediante el proceso de HVOF.

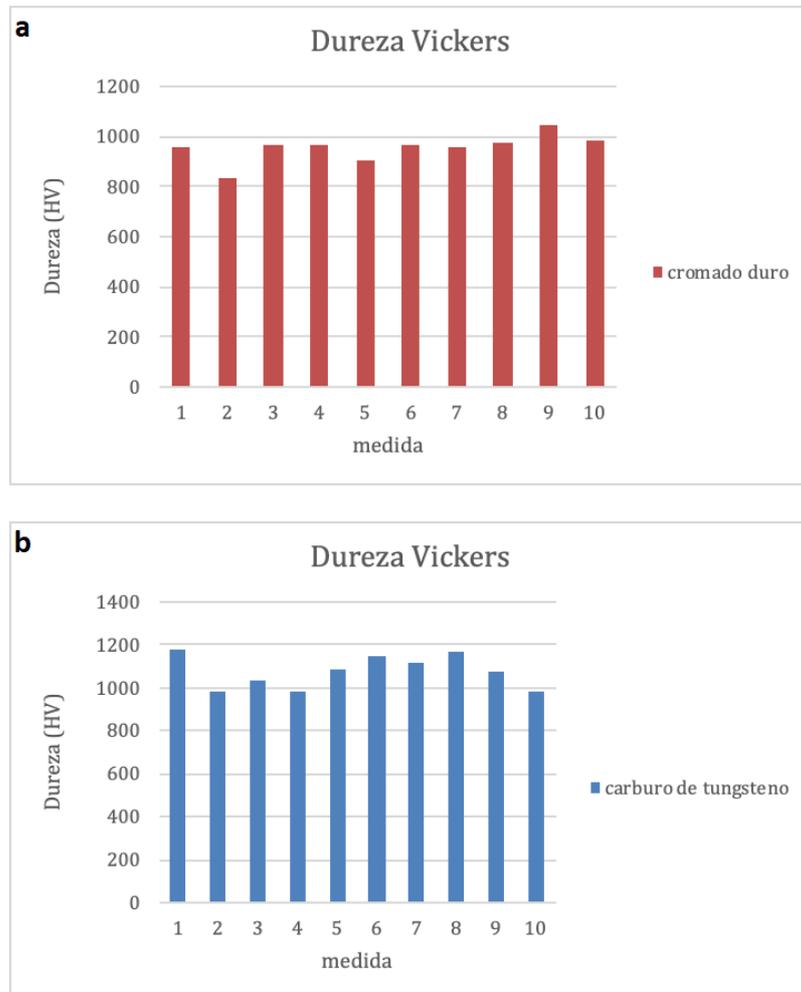
Figura 16. Micro dureza, a) Cromado duro; b) WC-CoCr

La micro dureza del cromado duro se encuentra valorada en las Figura 16a y del WC-CoCr en la Figura 16b - los valores que se observan, son un excelente punto de partida para estimar el comportamiento de los recubrimientos frente a efectos abrasivos; los revestimientos son considerados bastante más duros que los materiales base donde se aplican, como se puede apreciar en la Figura 17, cumpliendo de esta manera su propósito. Sin embargo, es necesario recalcar que lo que se desea en este estudio es verificar cuál revestimiento es considerado el mejor para proteger la superficie del rotor. Debido a los valores mencionados se considera que el valor promedio de la micro dureza para el cromado duro es 954.14 HV mientras que para el WC-CoCr es 1075.28 HV; esto demuestra una mayor resistencia al desgaste para el WC que para el cromado duro. Cabe insistir en la importancia

en esta diferencia de valores, pues permitirá que el rotor tenga un tiempo de operación superior con WC-CoCr que con cromado duro.

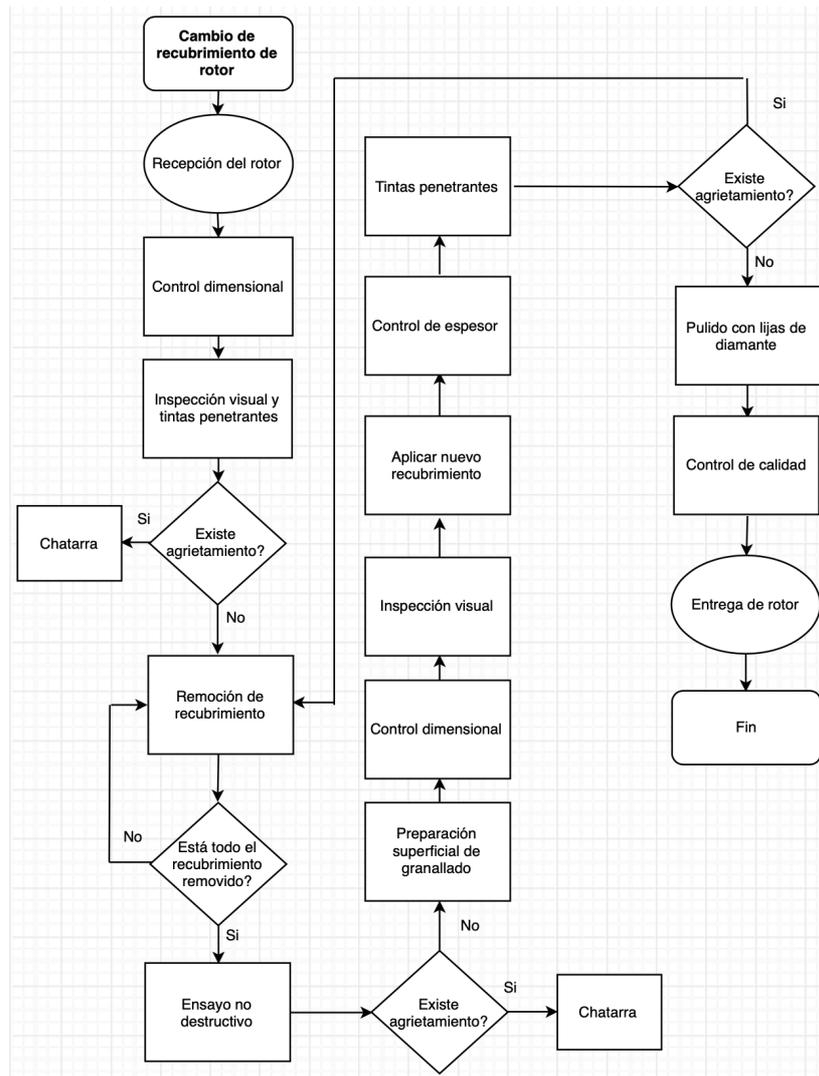
Figura 18. Flujograma de proceso industrial

En la Figura 18 se puede observar el flujograma del proceso industrial que lleva el cambio de recubrimiento del rotor. Este flujograma contiene el conjunto de operaciones unitarias diseñadas para la obtención del producto final. En esta figura no se toman en cuenta ensayos realizados.
