**ANALISIS DEL EFECTO WASHBORD MEDIANTE FOTOGRAMETRIA Y  
CARACTERIZACION DE SUELOS.**

**Ingeniería Civil**

Trabajo de fin de carrera presentado como requisito

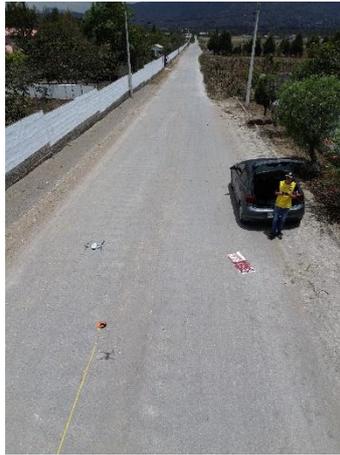
Una vez que se localizó las vías se realizó el vuelo de drones como se observa en la figura 1 con la finalidad de realizar una fotogrametría para generar el terreno y poder analizar las ondas que se encuentran presentes.

Figura 1. Vuelo del dron sobre la vía

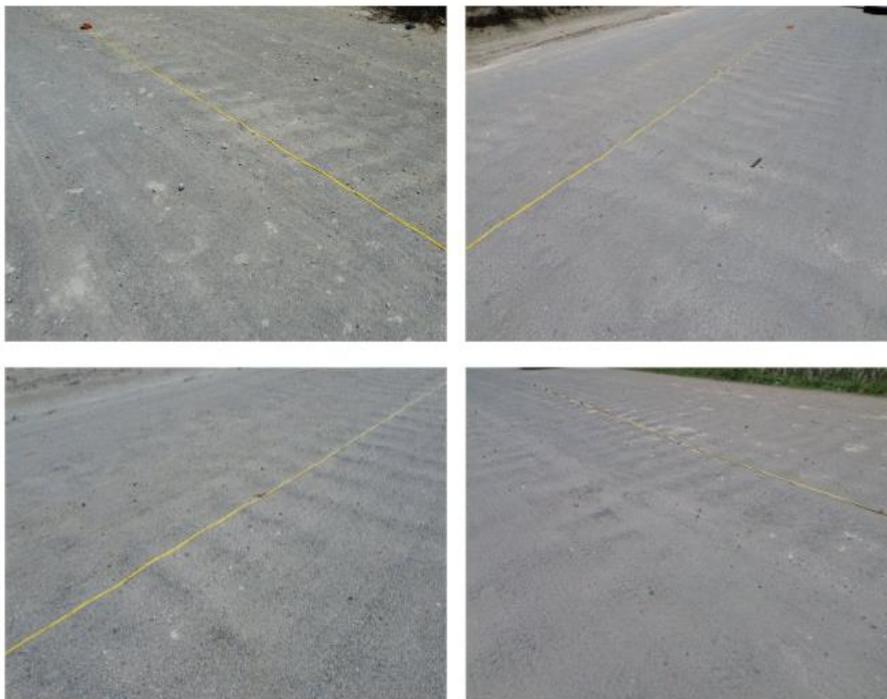
Figura 2. Vuelo del dron a  $45^\circ$

En la figura 2 se observa el vuelo del dron con la inclinación de  $45^\circ$  de las diferentes vías que se estudiaron, en las imágenes también se observa la presencia del fenómeno de washboard.

Para el vuelo del dron se tomaron imágenes cada 0.5s, para lograr una correcta generación de la superficie de la vía se realizaron cinco vuelos a lo largo de la vía, la primera el vuelo se lo realiza por encima de la superficie donde se coloca una cinta métrica, el siguiente vuelo se lo realiza con la cámara a  $90^\circ$  respecto al eje de la vía, y otro vuelo con un ángulo de  $45^\circ$  estas pasadas se requieren de ambos lados con la finalidad de recopilar suficiente información.

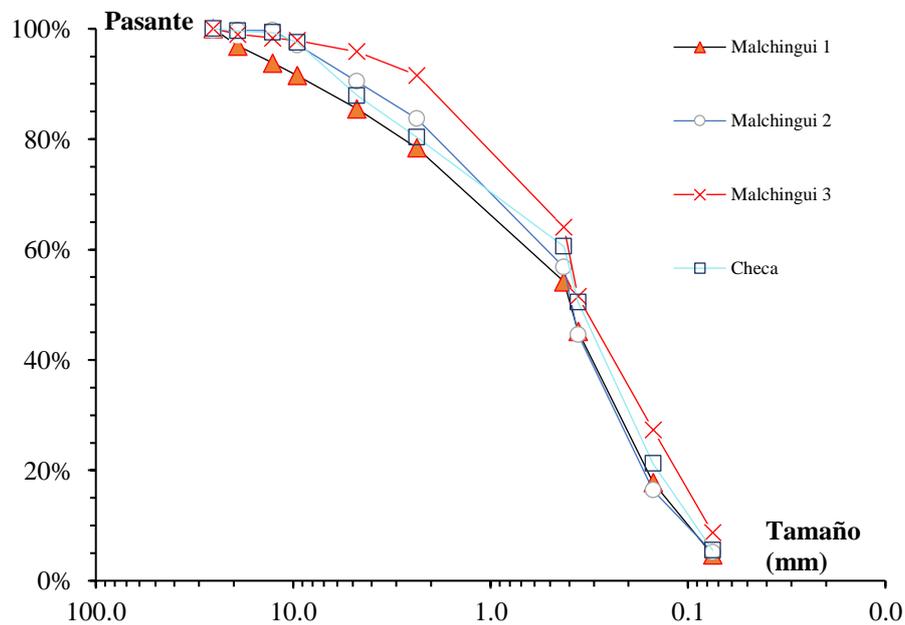
Figura 3. Granulometrías

En la figura 3 se observan las granulometrías de cada una de las vías donde se observa que tienen un comportamiento similar lo que nos indica que el fenómeno se da en un mismo tipo de suelo, como se mencionó anteriormente es un fenómeno que se encuentra presente en suelos no cohesivos, al realizar el análisis de las curvas granulométricas se obtiene que estamos en presencia de una arena.

También se analizó la granulometría de cada una de las vías y mediante un análisis de suelos y se encontró que la granulometría de estos lugares corresponde a una arena y esto concuerda con la teoría de este fenómeno que nos dice que el efecto washboard se encuentra en suelos no cohesivos por lo que una de las soluciones a esta problemática en las vías es cambiar la granulometría del lugar agregando material fino y de esta forma agregar cohesión a los suelos con esta problemática para mejorar la calidad en la red vial no pavimentada del país.

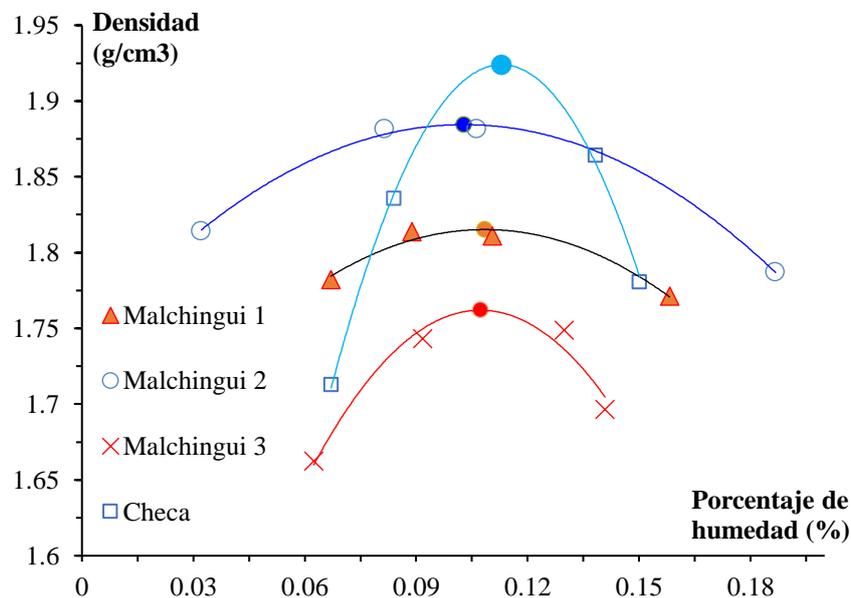
se realiza moldes con diferentes contenidos de humedad para obtener la curva que se observa en la figura 4, estos ensayos de compactación se realizan bajo la normativa ASTM D-1557 que nos indica la cantidad de energía de compactación que se requiere para cada uno de los métodos.

Figura 4. Curvas de compactación

Como se observa en la gráfica anterior se obtuvo que el suelo de Checa tiene una mayor densidad y el porcentaje de humedad de todas las vías a estudiar es similar lo que nos indica de igual manera que estamos en presencia de un mismo tipo de material que se definió como arena.

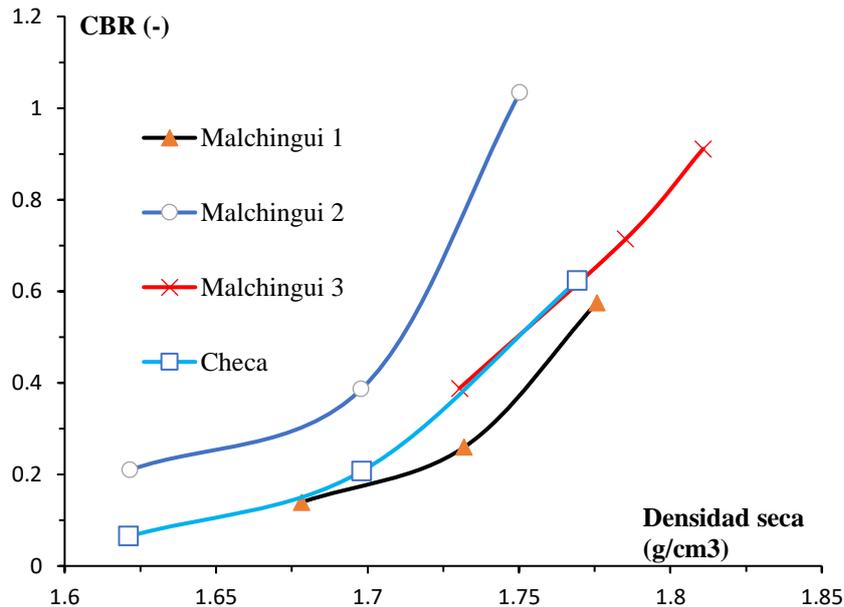
Figura 5. Resultados de ensayo CBR

Para el ensayo de CBR que se muestra en la gráfica anterior se observa que a pesar de ser el mismo tipo de suelo en el caso de Malchingui 1 se requiere menor cantidad de energía para obtener una compactación mayor que en el caso de Checa que requiere una mayor cantidad de energía para obtener la misma compactación.

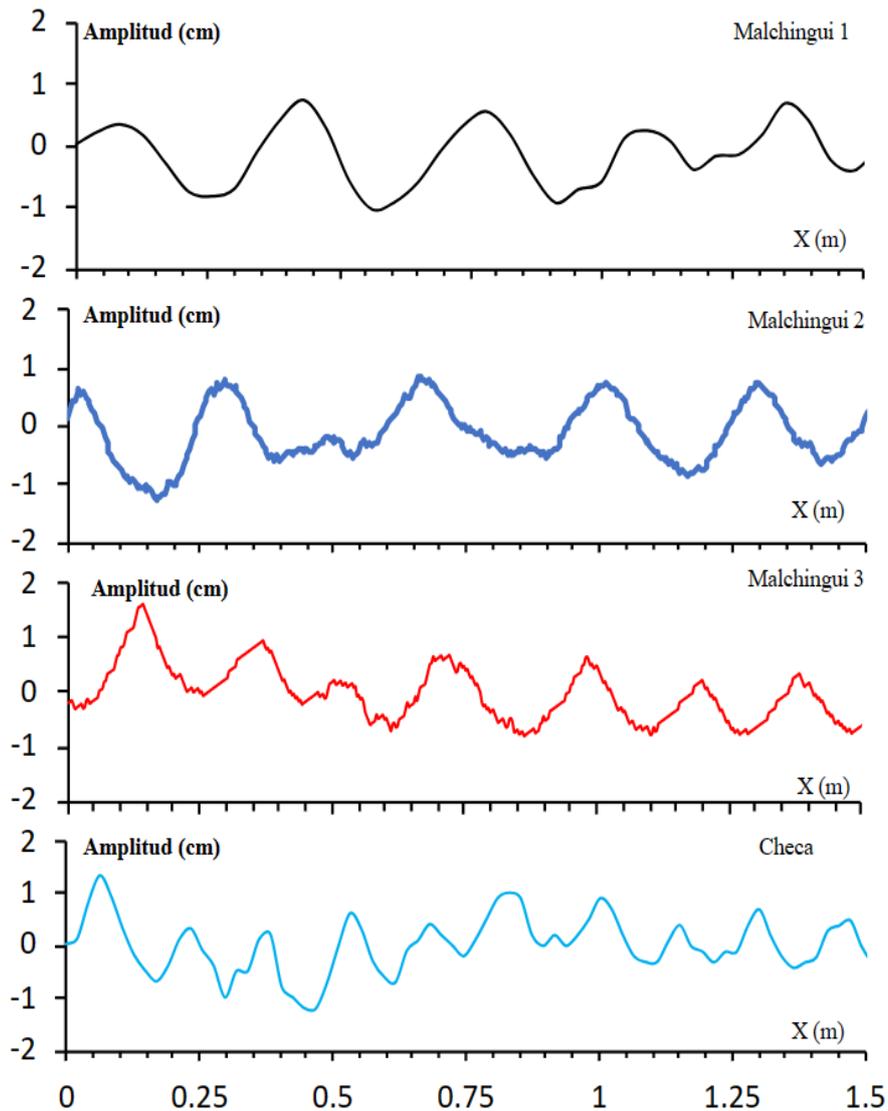
Una vez realizada la fotogrametría y procesada la información de Agisoft se extrae los puntos de la superficie del terreno y se corrige la pendiente para obtener el perfil del terreno, en la figura 6 se encuentran los perfiles de cada una de las vías donde se ha tomado una distancia igual con el fin de comparar el comportamiento del fenómeno en cada una de las vías.

Figura 6. Perfiles de las vías

En la gráfica anterior se observa que en los perfiles que se realizaron para malchingui 1 y 2 se tiene cinco picos mientras que en malchingui 2 hay un pico más en la misma distancia, por otro lado, en el perfil de Checa los picos se encuentran a menor longitud por lo que este presenta una mayor cantidad de picos.

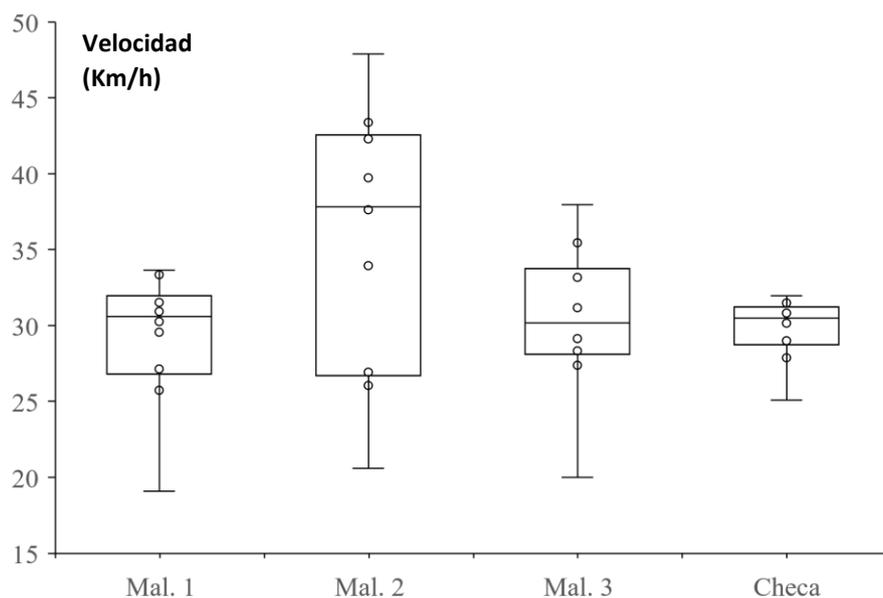
Con el propósito de analizar la relación que tiene la velocidad en el efecto washboard se recopiló información sobre la velocidad a los vehículos que transitan en la vía y se realizó un diagrama de caja y bigotes como se muestra en la figura 7.

Figura 7. Caja y bigotes de velocidades

En la figura anterior se observa que el rango de velocidades en el caso de Checa tiene una desviación menor es decir los vehículos transitan en velocidades similares, en los casos de Malchungui 1 y 3 las velocidades son diferentes, pero tienen un rango similar, cosa que en Malchungui 2 es diferente ya que el rango de velocidades en esta vía es amplio.

Finalmente se encontró que la forma en la que se presenta este fenómeno tiene relación directa con la velocidad ya que después de analizar la fotogrametría y haber encontrado los perfiles y analizar la amplitud y longitud de las ondas se encontró que si la velocidad tiene menor variación las ondas tienen menor amplitud y longitud como es el caso de checa mientras que si tienen una variación mayor como en el caso de Malchingui 2 presentaran una mayor amplitud y longitud de onda.

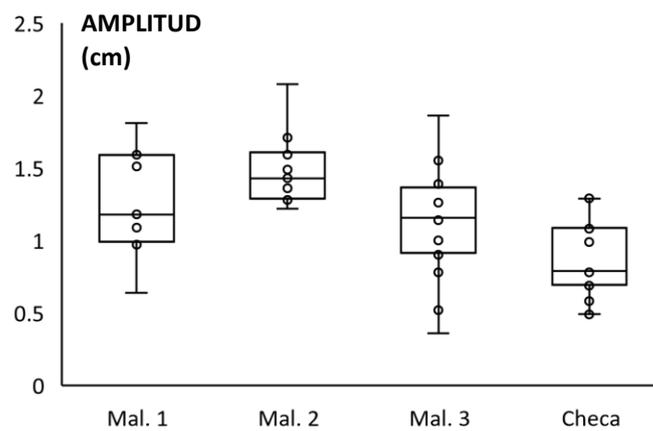
Figura 8. Amplitud de onda

En la figura 8 se encuentran las amplitudes de las ondas donde se observa que Checa tiene amplitudes de onda menores, esto se debe a que en los perfiles se apreciaban ondas de menor amplitud, caso contrario al que se observa en los casos de Malchingui 1,2 y 3, también se observa que en el caso de Malchingui 2 las ondas tienen menor variación en la amplitud de sus ondas.

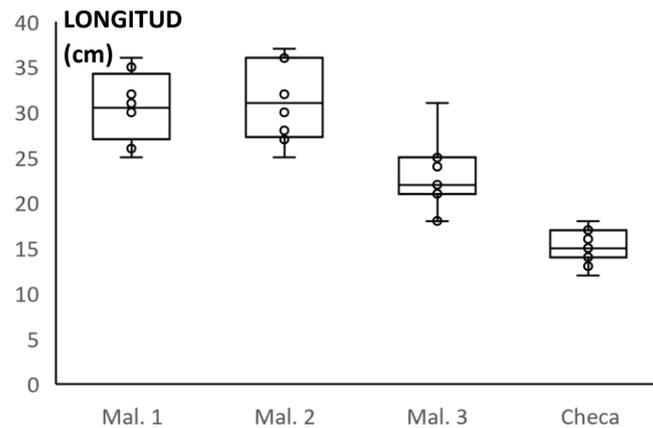
Figura 9. Longitud de onda

En la figura 9 se tiene las longitudes de onda donde se evidencia claramente que Checa tiene una longitud de onda menor a las demás, esto se evidenciaba de igual forma en los perfiles ya que en la misma distancia esta tenía mayor cantidad de ondas que las demás vías de estudio, de igual manera se observa que la vía con mayor amplitud de onda es la de Malchingui 2
