UNIVERSIDAD “SAN FRANCISCO DE QUITO”

Exploración de reforzamiento de una estructura con la técnica de encamisado

Proyecto Integrador presentada como requisito
para la obtención del título de Ingeniero Civil.

Quito 23 de mayo de 2024.

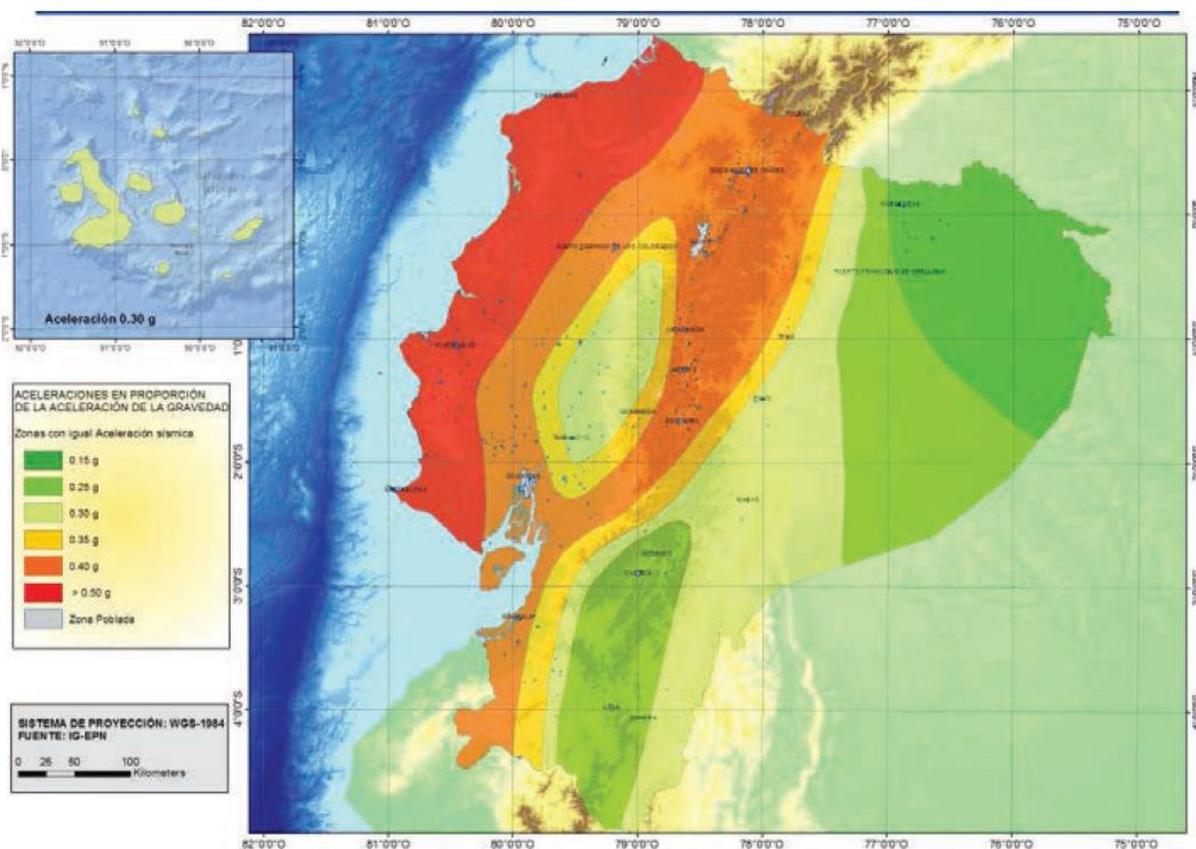
En el Ecuador la norma ecuatoriana de la construcción NEC-15, específicamente en la NEC-SE-DS subsección 3.1.1, se presenta un mapa de zonificación sísmica para un sismo de

diseño con un periodo de retorno de 475 años. Este mapa muestra en términos generales, la aceleración máxima esperada en roca para el sismo de diseño, expresada como una fracción de la gravedad.

Gráfico 1: Mapa de zonificación sísmica para el diseño

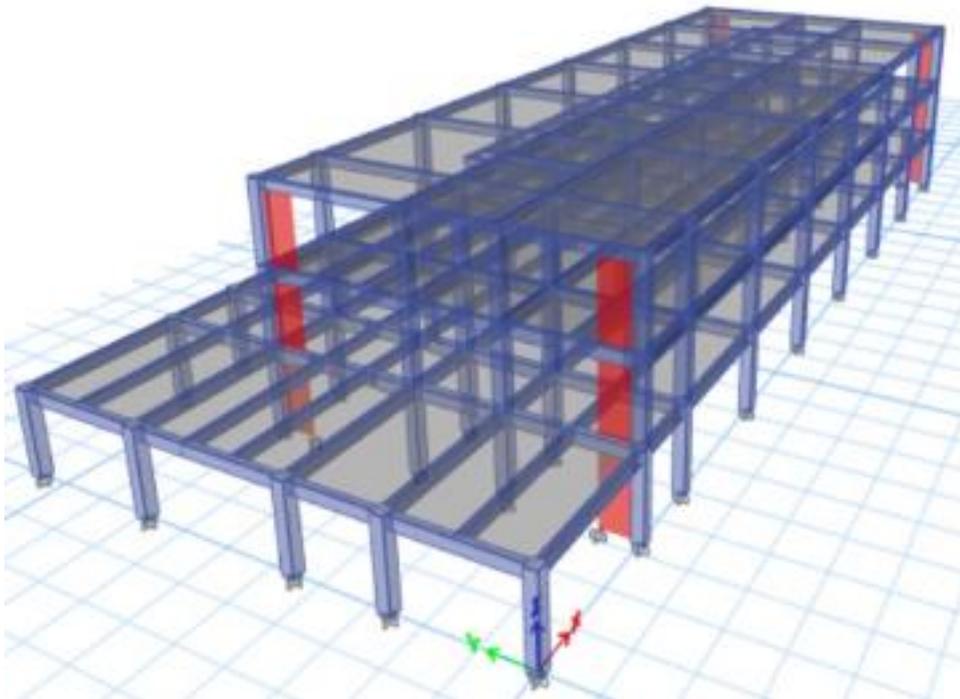
La estructura seleccionada es de hormigón armado en su totalidad, la cual posee 3 pisos y una cubierta, la estructura presenta una irregularidad en la primera planta dado que a partir de ella los siguientes pisos reducen su área. La estructura además presenta un total de 9 vanos en la dirección Y y 5 vanos en la dirección X. la altura entre pisos es de 4.55 metros en el primer piso y de 4.2 metros en los pisos restantes.

Gráfico 2: Modelado del edificio en software ETABS.

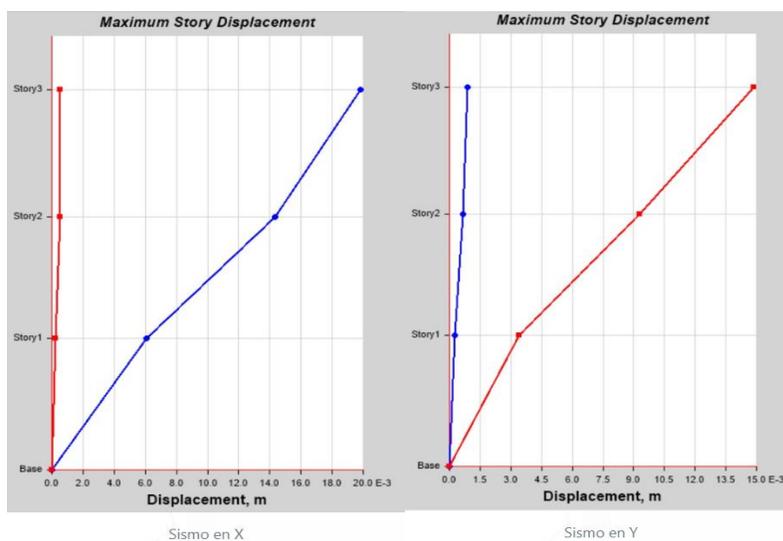
correspondiente. Del modelo de la estructura en ETABS se obtienen directamente los valores y gráficas de las derivas inelásticas y desplazamientos máximos por piso como se muestra en las figuras a continuación.

Gráfico 3: Desplazamientos máximos de la estructura.

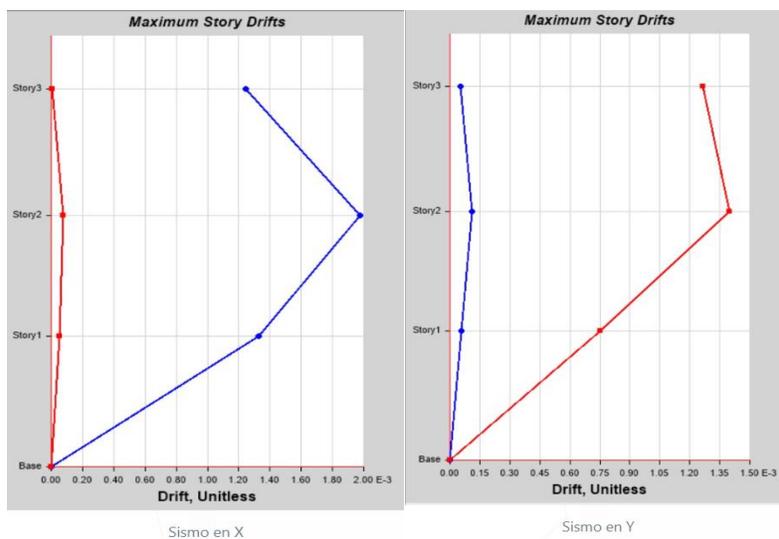
Gráfico 4: Derivas máximas por piso.

De acuerdo con la NEC, las derivas inelásticas deben ser controladas y estas deben encontrarse por debajo del límite establecido del 2%, para ello, la norma establece a las derivas inelásticas de acuerdo con la siguiente expresión:

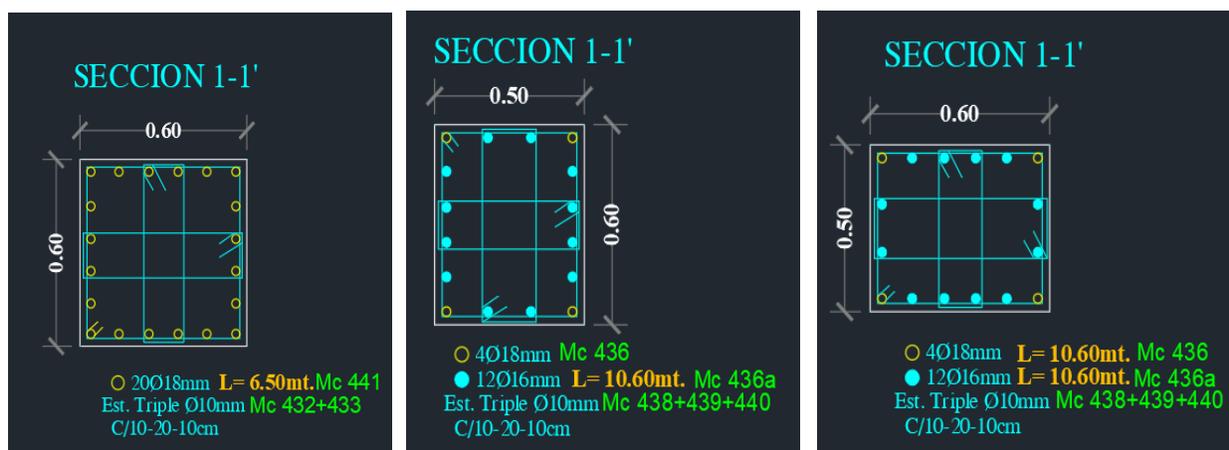
Para la colocación del acero de refuerzo en las columnas, a partir de los planos se ingresan los datos del número de varillas, tanto horizontales como verticales con su respectivo confinamiento. Este mismo procedimiento se realiza con todas las columnas de la estructura.

Gráfico 5: Secciones transversales de columnas.

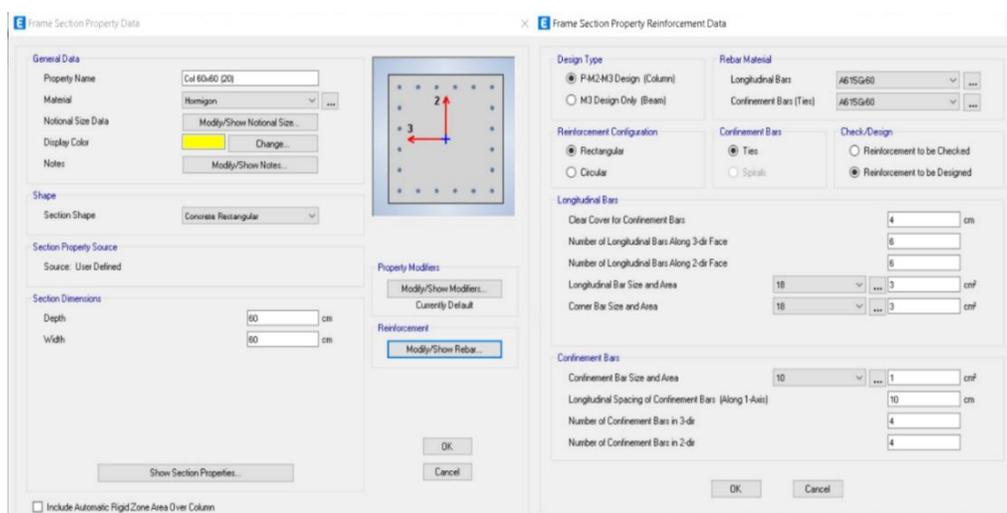
Gráfico 6: Configuración de columnas en software ETABS.

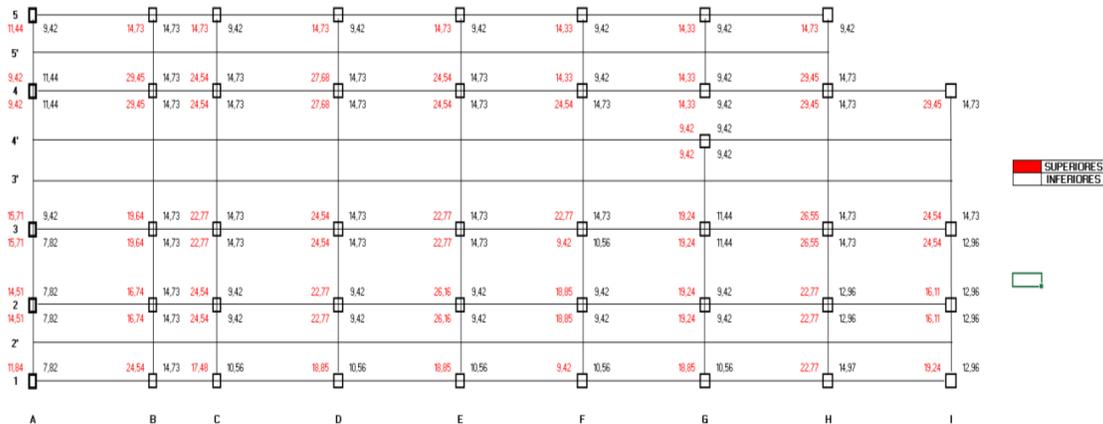
Gráfico 8: Cuantía de acero de refuerzo longitudinal en vigas de planta 1, sentido Y.

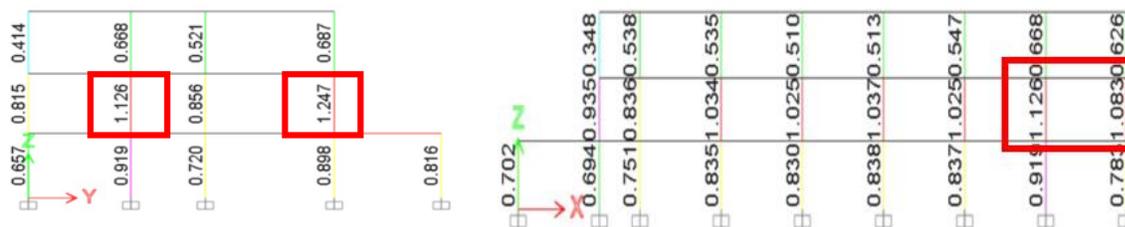
En esta sección el análisis de refuerzo longitudinal P-M-M hace referencia a las combinaciones de carga axial, momento flector y momento torsor, mismas que son importantes dado que representan los estados de carga a los que puede estar sometida la estructura y que pueden afectar simultáneamente. El análisis realizado verifica que las columnas cumplan con las demandas de resistencia a la compresión, tracción, flexión y torsión bajo las condiciones de carga anteriormente mencionadas. Es decir, se evalúa la relación entre las cargas aplicadas y la capacidad resistente de la columna, donde un valor superior a 1 indica que la combinación de cargas supera la capacidad crítica del elemento. A continuación, se muestran en diferentes vistas los elementos que superan dicho valor, mismos que se tomarán en cuenta para la futura propuesta de reforzamiento.

Gráfico 10: Fallas encontradas en acero de refuerzo longitudinal.

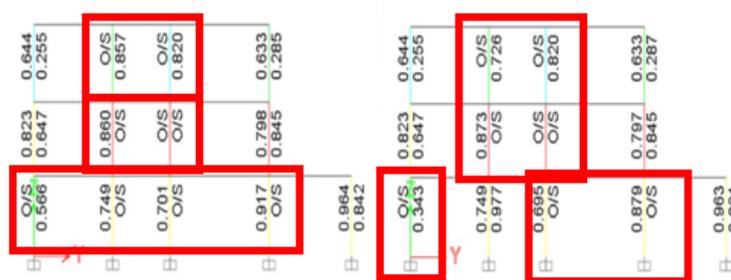
Como parte de una verificación de diseño en los nudos, dentro del marco del diseño por capacidad, una de las premisas importantes es que en una estructura se debe controlar que la columna sea más fuerte que la viga. Este análisis toma en cuenta las capacidades nominales máximas de vigas y columnas que tienen como propósito, evitar la fluencia en los elementos que son parte del sistema resistente a cargas laterales debido a posibles acciones inelásticas que conducen a una flexión en ambos extremos de una columna y posteriormente al colapso de esta.

Gráfico 11: Fallas de tipo cortante en nudos.

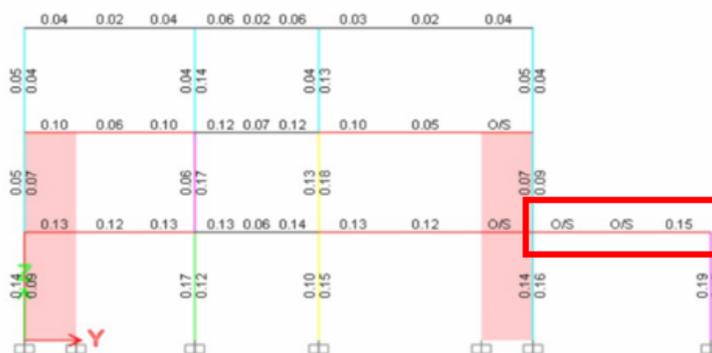
Con el objetivo de verificar la capacidad de un elemento estructural para resistir las fuerzas cortantes se realiza este respectivo análisis en ETABS. En este análisis se considera tanto el comportamiento del hormigón como el acero de refuerzo colocado. Este análisis se realiza en unidades de área sobre longitud, las cuales están relacionadas directamente con el cortante.

Gráfico 12: Fallas por cortante.

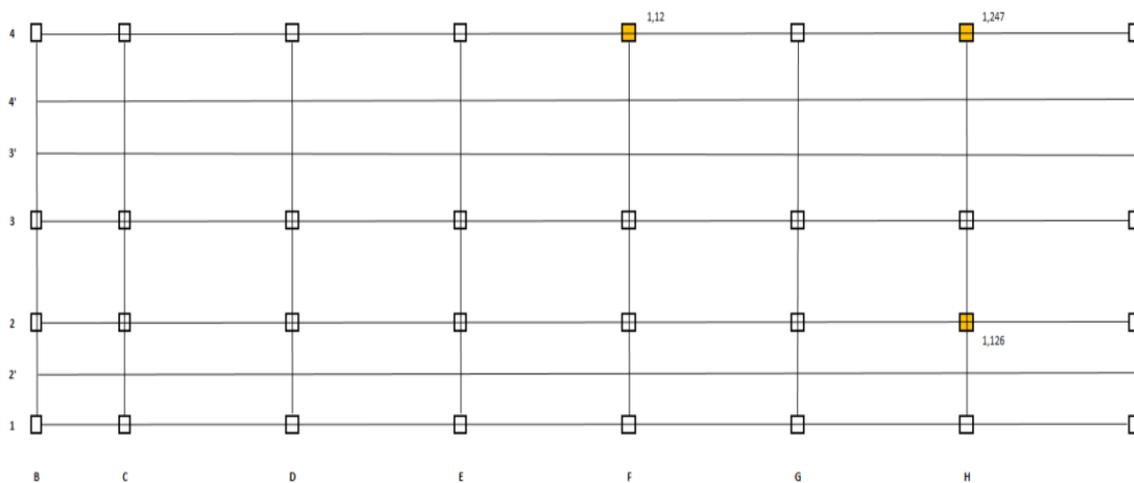
SEGUNDO PISO				
Ejes	Elemento	# Elemento	Falla	
4-F	Columna	194	PMM	1,120
2-H	Columna	187	PMM	1,126
4-H	Columna	189	PMM	1,247

Gráfico 13: Fallas por acero longitudinal en columnas identificadas en planta, piso 2.

En el gráfico 13 tenemos que por este tipo de falla existen 3 elementos, uno en el eje F- 4 y otro dos en el H-2, H-4. Esto elementos antes eran superiores a 1, el del eje F-4 tenía un valor de 1.12, el del eje H-2 un valor de 1.126 y el del eje H-4 un valor de 1.247, esto significaba que estas columnas estaban demasiado estresadas y se debía aumentar su sección. Al aumentar su sección con el método de reforzamiento por encamisado nos dio que, el eje F-4 ahora tiene un valor de 0.744, el del eje H-2 un valor de 0.504 y el del eje H-4 un valor de 0.810.

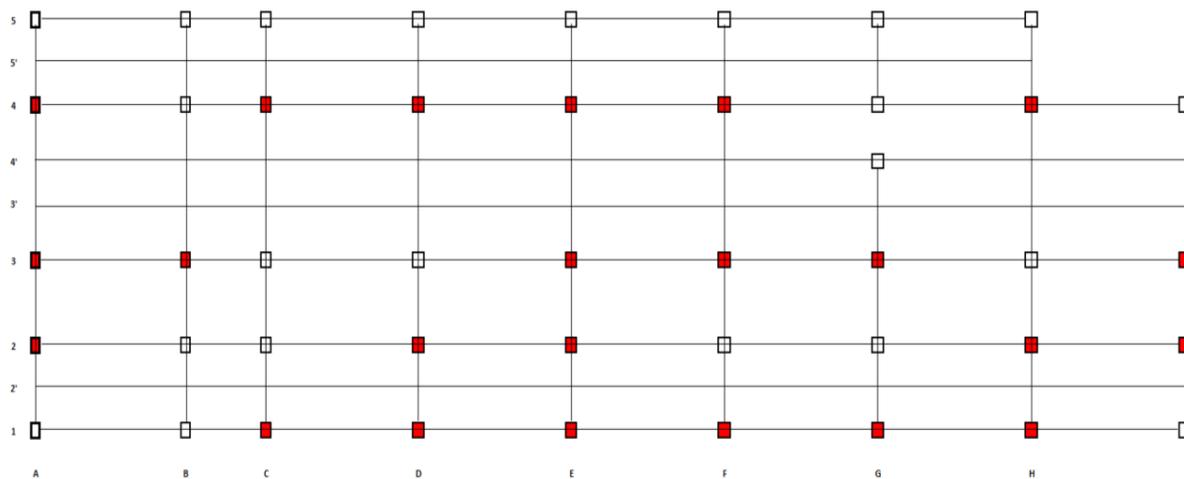
PRIMER PISO			
Ejes	Elemento	# Elemento	Falla
2-A	columna	56	6/5-B/C
3-A	columna	57	6/5-B/C
4-A	columna	58	6/5-B/C
3-B	columna	71	6/5-B/C
1-C	columna	69	6/5-B/C
4-C	columna	67	6/5-B/C
1-D	columna	88	6/5-B/C
2-D	columna	89	6/5-B/C
4-D	columna	91	6/5-B/C
1-E	columna	93	6/5-B/C

Gráfico 14: Fallas por cortante en nudos ubicadas en planta, piso 1.

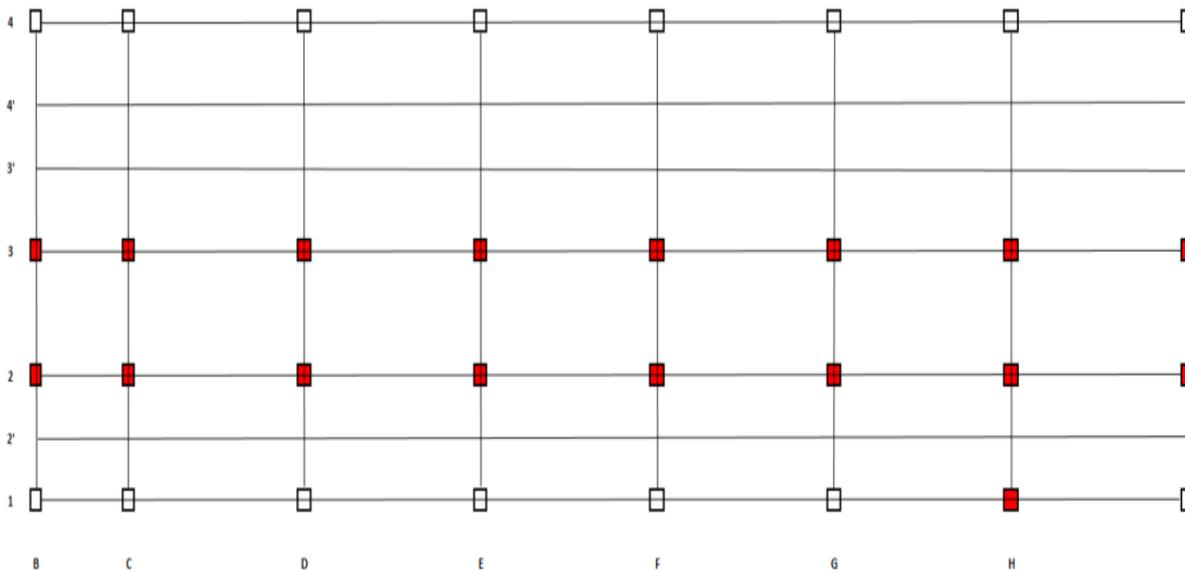
SEGUNDO PISO			
Ejes	Elemento	# Elemento	Falla
2-B	columna	173	6/5-B/C
3-B	columna	172	6/5-B/C
2-C	columna	167	6/5-B/C
3-C	columna	168	6/5-B/C
2-D	columna	180	6/5-B/C
3-D	columna	181	6/5-B/C
2-E	columna	185	6/5-B/C
3-E	columna	186	6/5-B/C
2-F	columna	192	6/5-B/C
3-F	columna	193	6/5-B/C
2-G	columna	196	6/5-B/C
3-G	columna	197	6/5-B/C
1-H	columna	188	6/5-B/C
2-H	columna	187	6/5-B/C
3-H	columna	190	6/5-B/C
2-I	columna	201	6/5-B/C
3-I	columna	202	6/5-B/C

Gráfico 15: Fallas por cortante en nudos ubicadas en planta, piso 2.

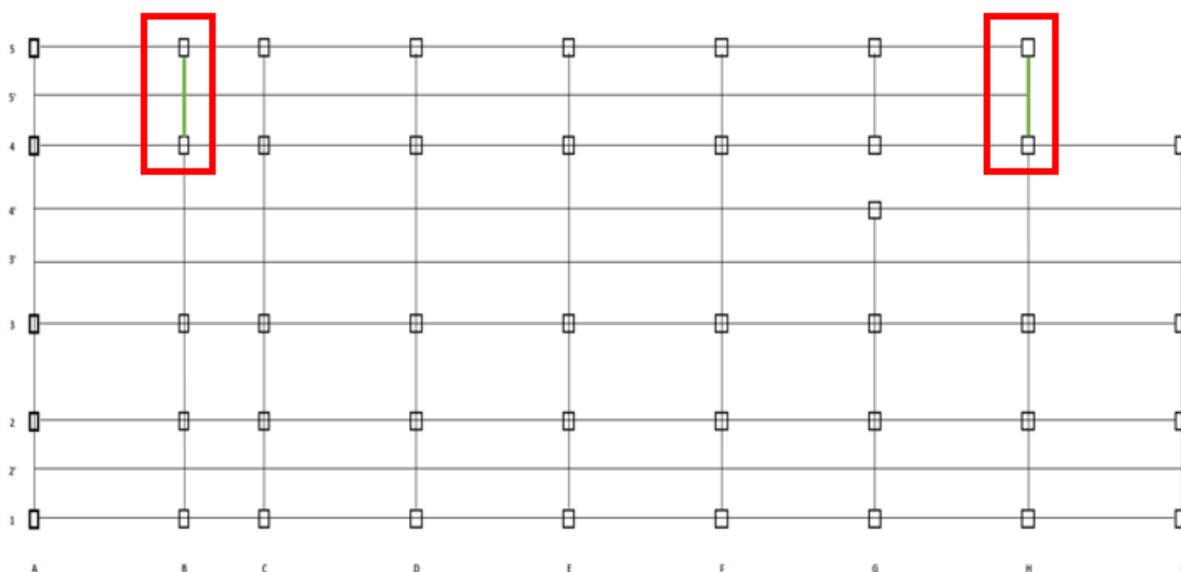
PRIMER PISO			
Ejes	Elemento	# Elemento	Falla
B4-B5	Viga	79	Shear Reinf
H4-H5	Viga	35	Shear Reinf

Gráfico 16: Fallas por cortante en estribos detalladas en plano.

En el gráfico 16 se apreció las fallas por cortante en estas vigas, pero al hacer el respectivo análisis diseño por corte nos dimos cuenta de que el refuerzo por corte en los extremos y medios cumplen, ya que al hacer el chequeo nos dio que:

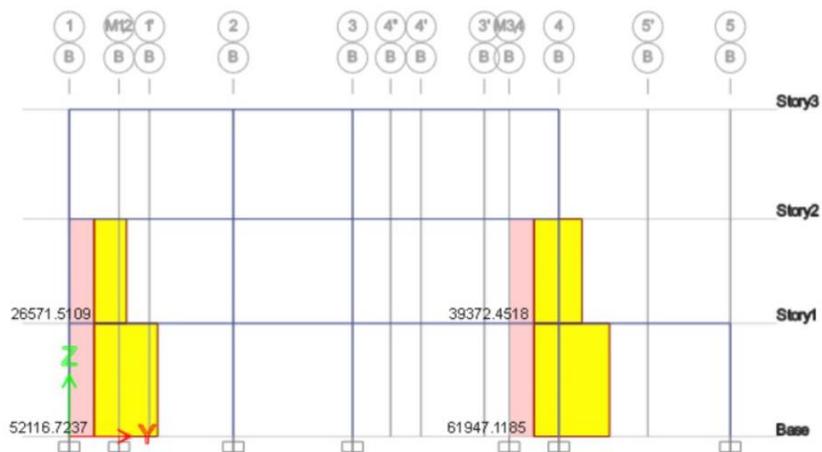
Con el objetivo de comprobar si la estructura cumple con la premisa establecida en la NEC acerca de los pórticos especiales sismo resistente con muros estructurales, se analizan si los muros absorben al menos el 75% del cortante basal total que actúa en la estructura. Como primera observación se tiene que los muros no llegan a la tercera planta

Gráfico 17: Cortante absorbido por muros, eje B.

Como segunda observación se tiene que los muros no cumplen absorben al menos el 75% del cortante basal, por el contrario, este valor solo llega a un 41%.

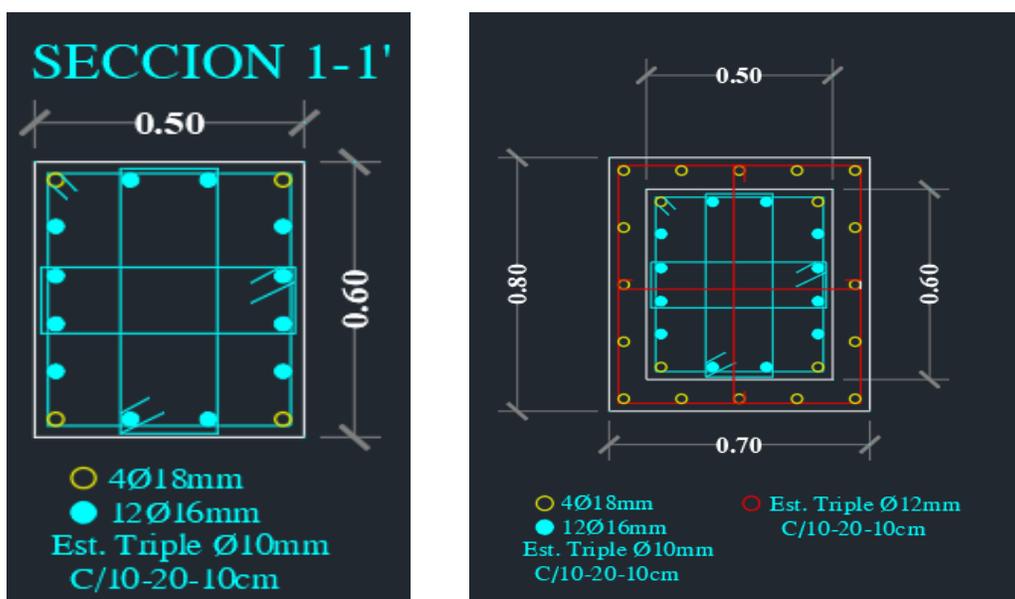
Para realizar el respectivo reforzamiento de la estructura, se configuro nuevas secciones de columnas alrededor de las columnas viejas que fallan por acero longitudinal y en los nodos. Cabe decir que para hacer este nuevo análisis debemos respetar la configuración del elemento viejo.

Gráfico 18: Vista en planta columna 60x50 sección original y reforzada.

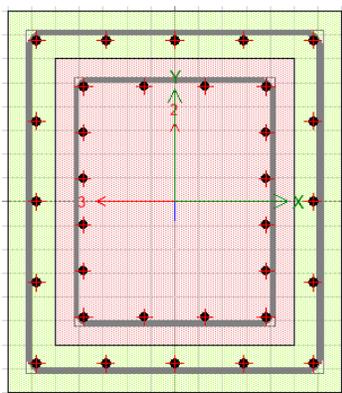
Gráfico 19: Configuración en ETABS columna 60x50.

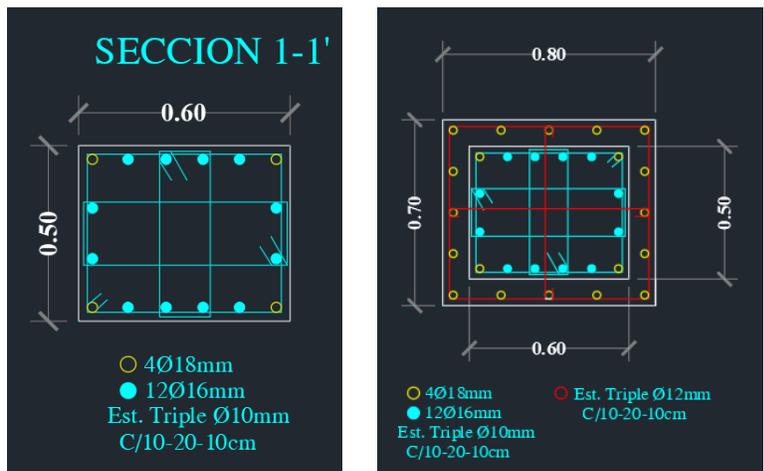
Gráfico 20: Vista en planta columna 50x60 sección original y reforzada

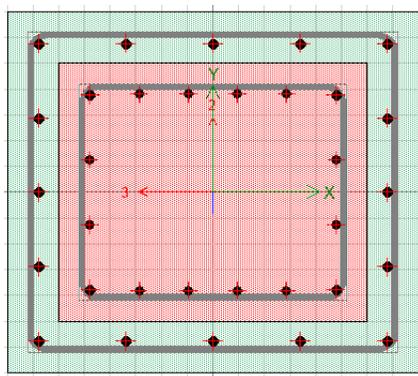
Gráfico 21: Configuración en ETABS columna 50x60

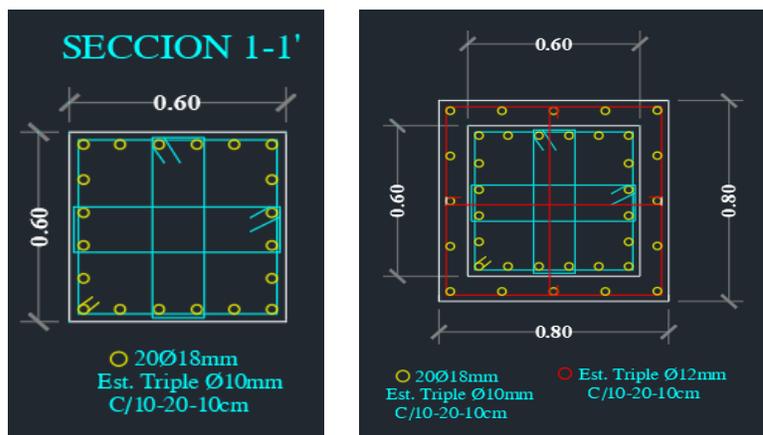
Gráfico 22: Vista en planta columna 60x60 sección original y reforzada

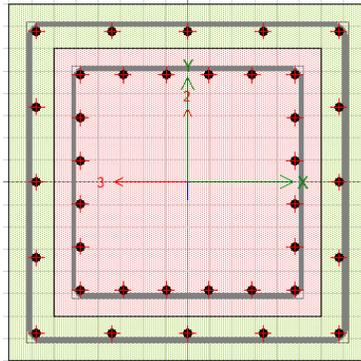
Gráfico 23: Configuración en ETABS columna 60x60.

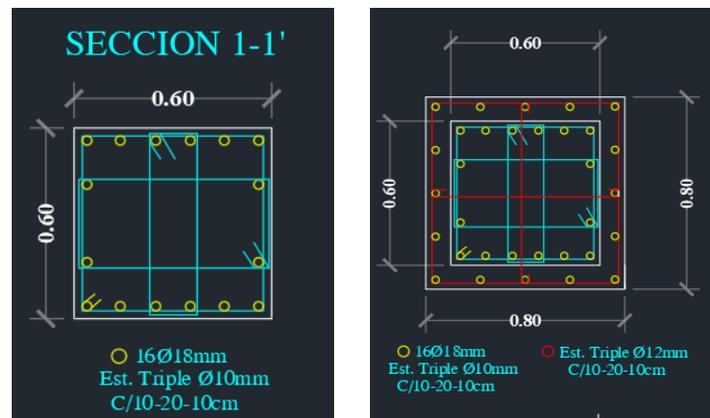
Gráfico 24: Vista en planta columna 60x60 sección original y reforzada.

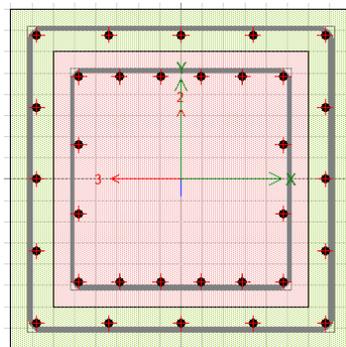
Gráfico 25: Configuración en ETABS columna 60x60.

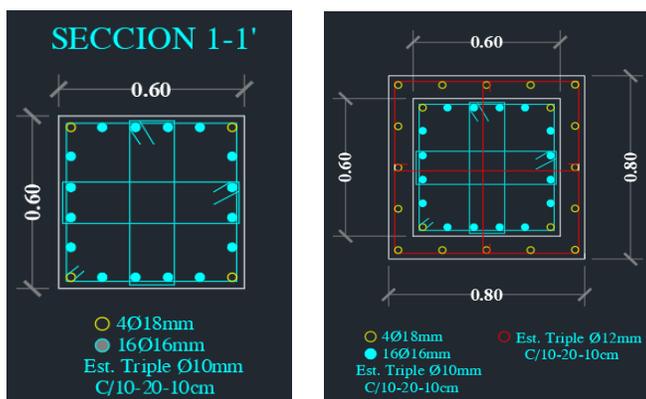
Gráfico 26: Vista en planta columna 60x60 sección original y reforzada.

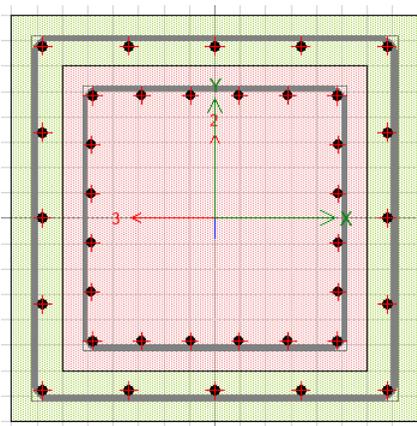
Gráfico 27: Configuración en ETABS columna 60x60

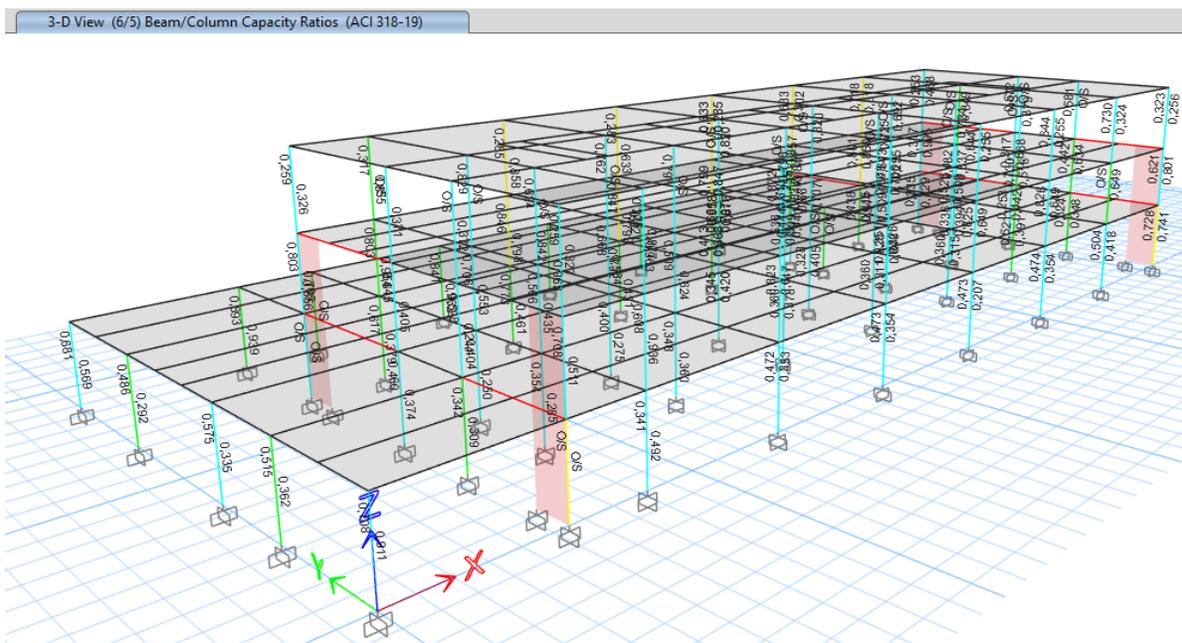
Como se puede apreciar a simple vista, varias de las columnas que salían sobreforzadas ya no tienen este error, esto se debe a que ahora la sección transversal nueva, la resistencia del hormigón y los estribos, son los adecuados para soportar la demanda de resistencia a corte de la estructura.

Gráfico 28: Cortante en nudos con elementos reforzados

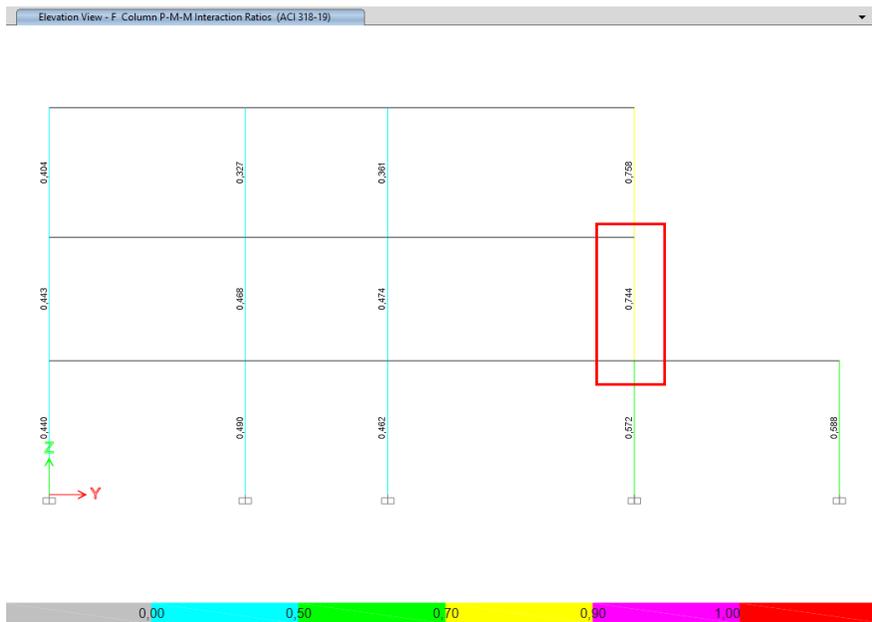
Gráfico 29: Acero longitudinal con elementos reforzados - Eje F.

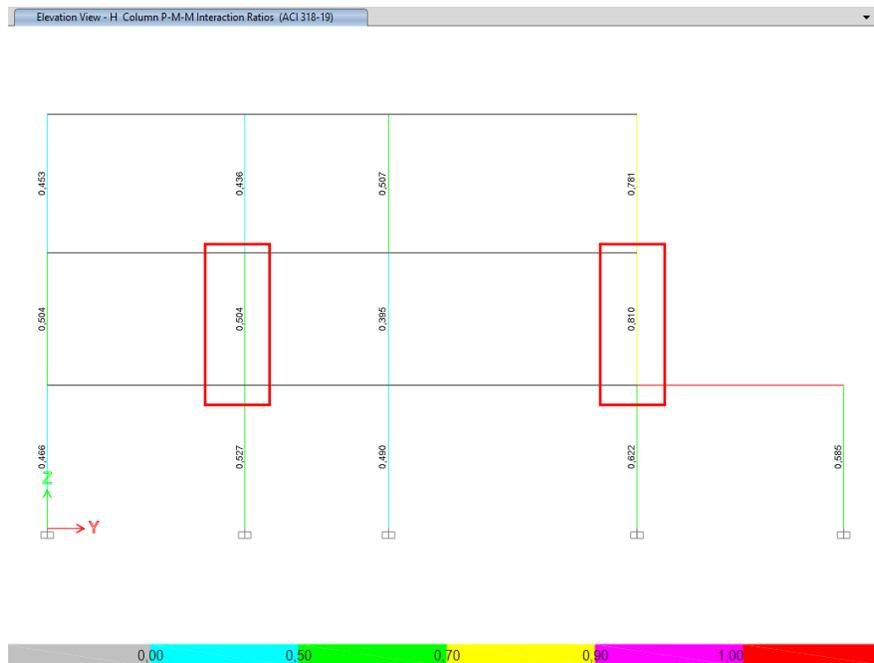
Gráfico 30: Acero longitudinal con elementos reforzados - Eje H

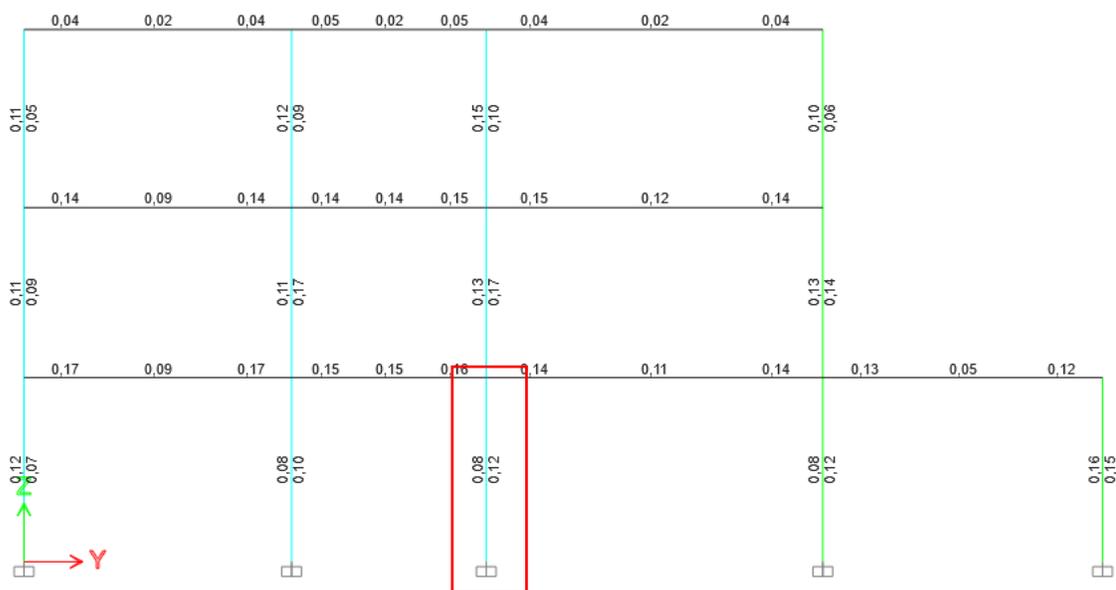
Con esta comprobación tenemos que los estribos A_s/v diseñados para columnas, cumplen los requerimientos que pide el ETABS.

Gráfico 33: Cortante de estribos en columnas con elementos
