UNIVERSIDAD SAN FRANCISCO DE QUITO USFQ

**Manual de Evaluación Estructural de Edificaciones Post
Evento Sísmico Basado en el ATC 20-1
Trabajo Experimental**

Trabajo de titulación presentado como requisito
para la obtención del título de
Ingeniero Civil

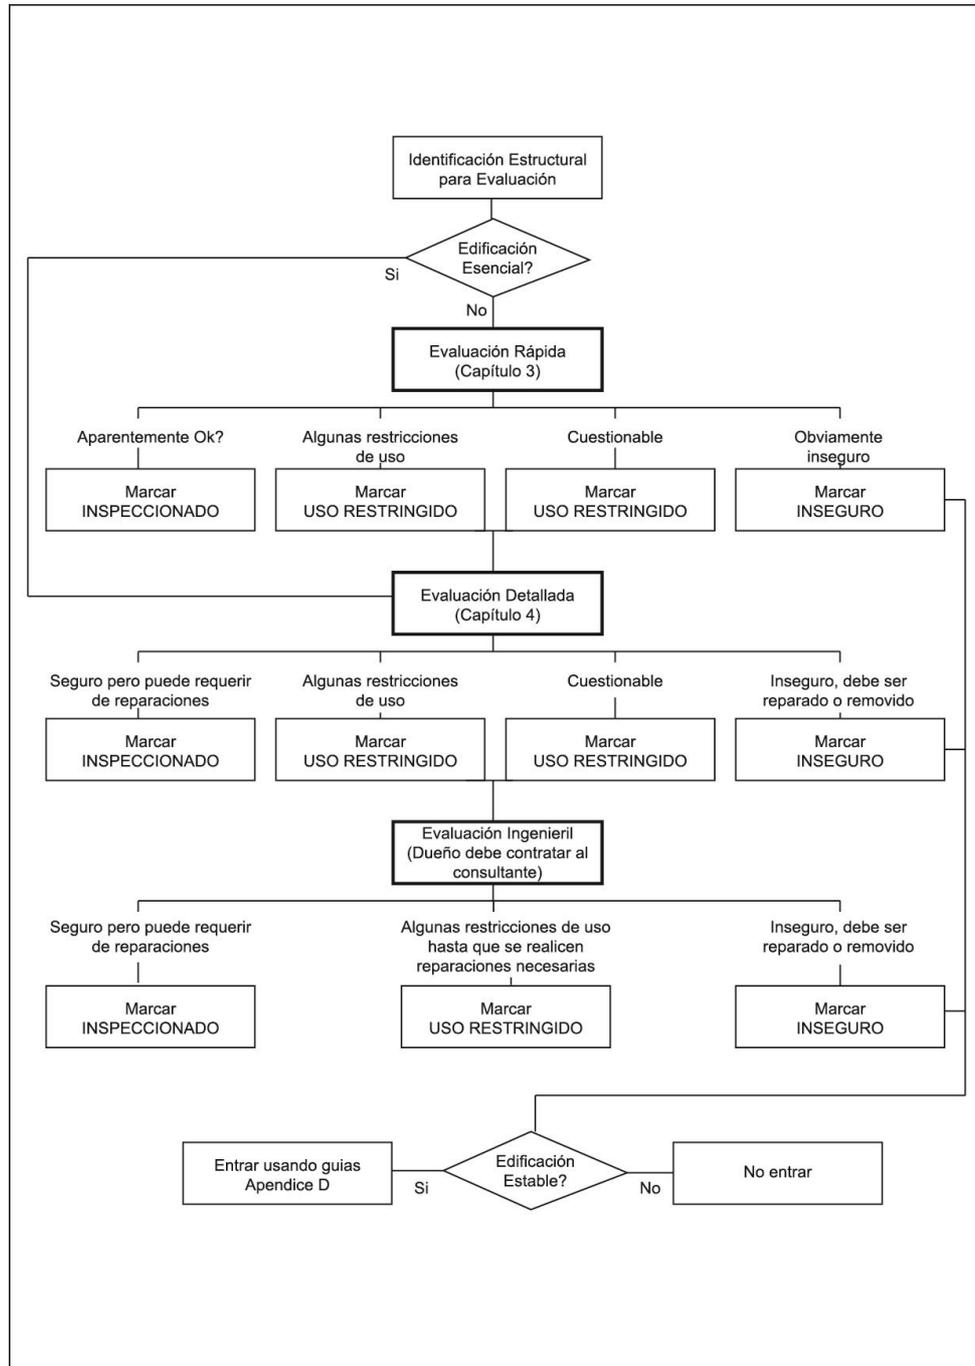
Figura 0-1 . Diagrama de flujo para la evaluación y marcación de edificaciones. Referirse a la sección “Cambio de Pancartas” página 11, para obtener información y guías para realizar cambios de pancartas o de marcación.

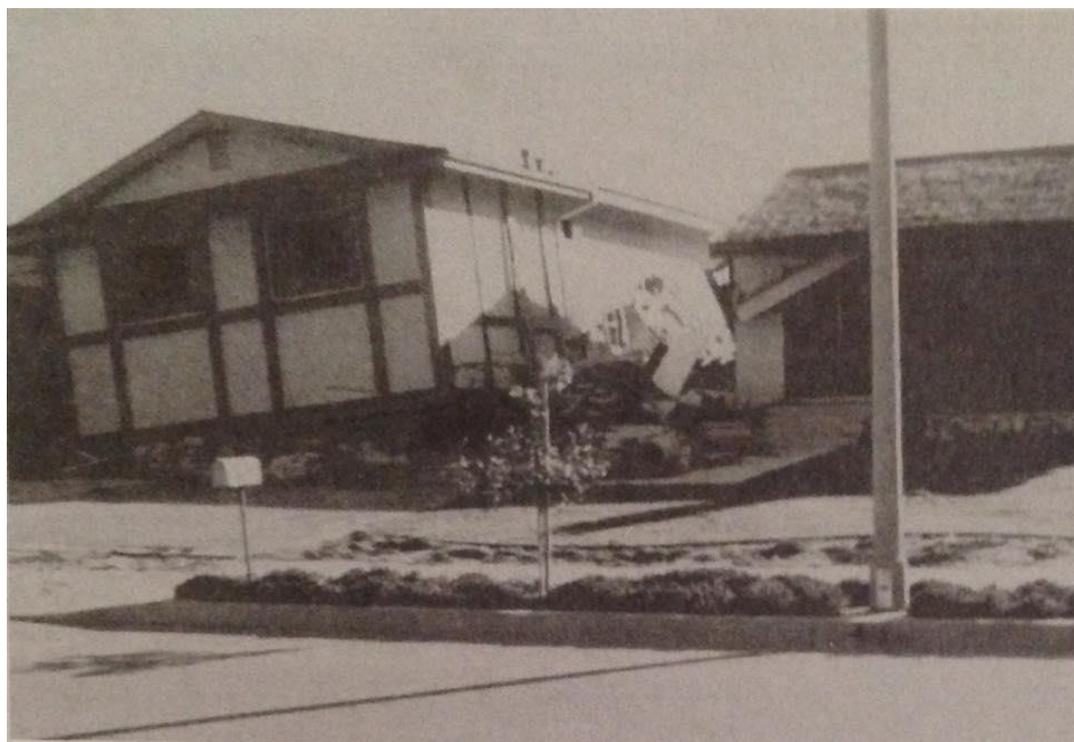
Condición 1: Colapso, Colapso Parcial o cimentación levantada. Señalizar Inseguro.

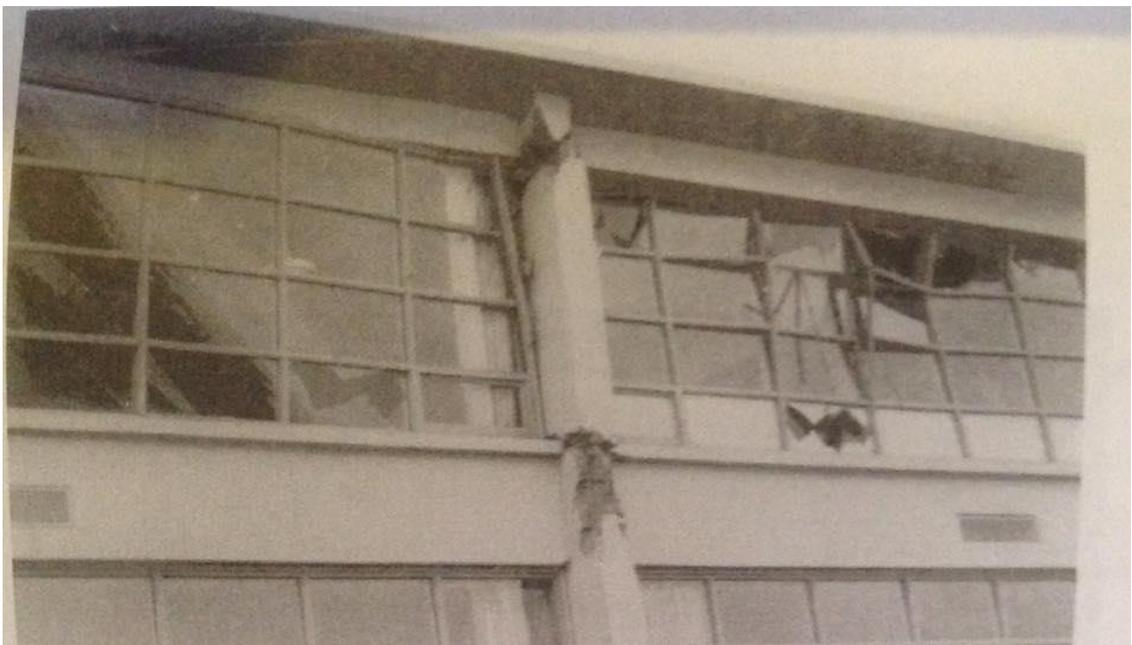
Condición 3: Daños severos en elementos estructurales importantes, grietas grandes en paredes u otros daños severos. Señalizar Inseguro.

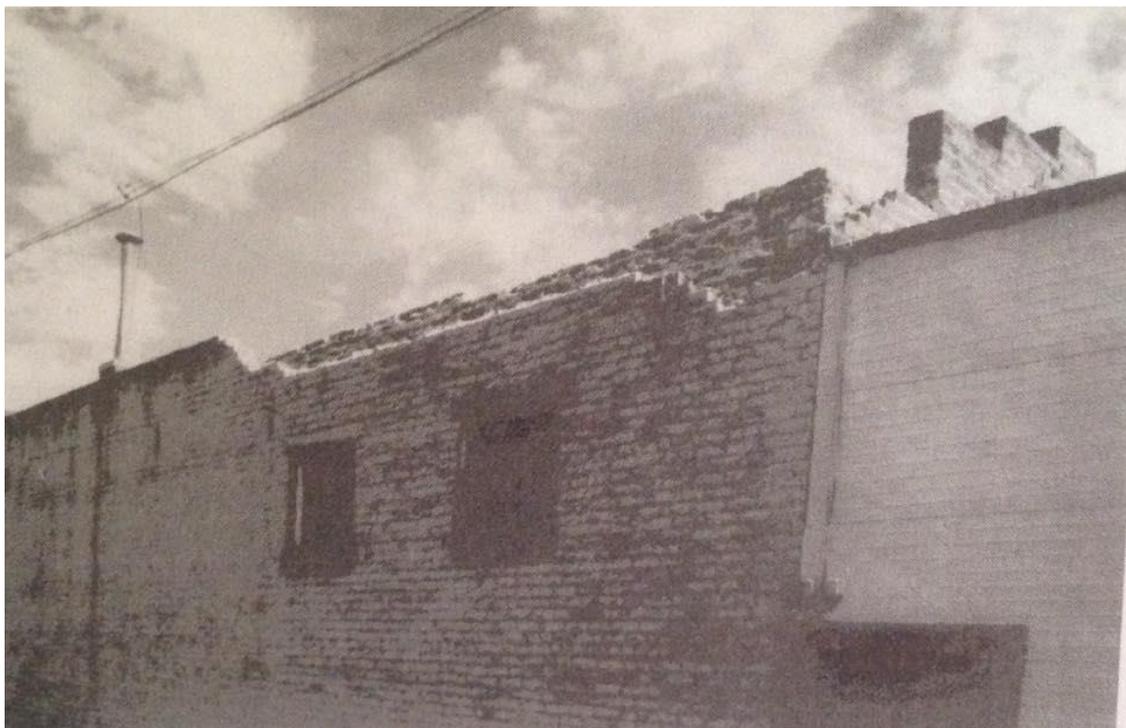
Condición 4: Chimeneas o cualquier amenaza que pueda caer. Señalizar Uso Restringido y cercar el área insegura.

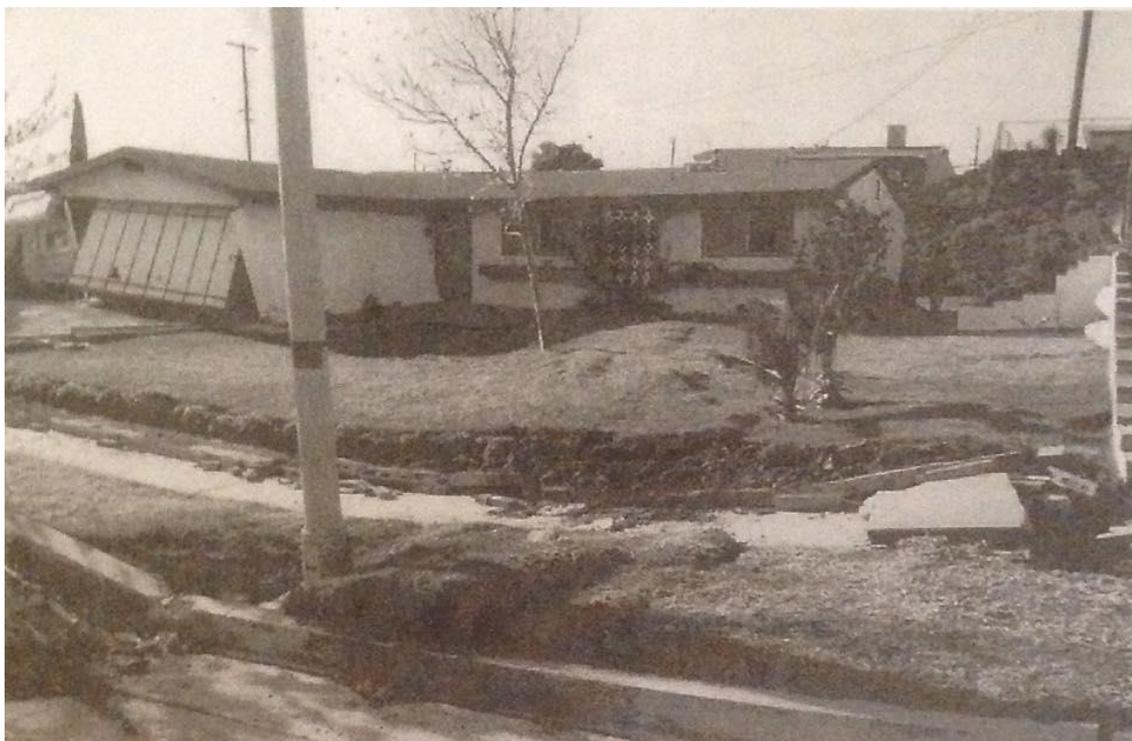
Condición 5: Daño estructural producido por movimiento del suelo o cimentación afectada. Señalizar Inseguro.

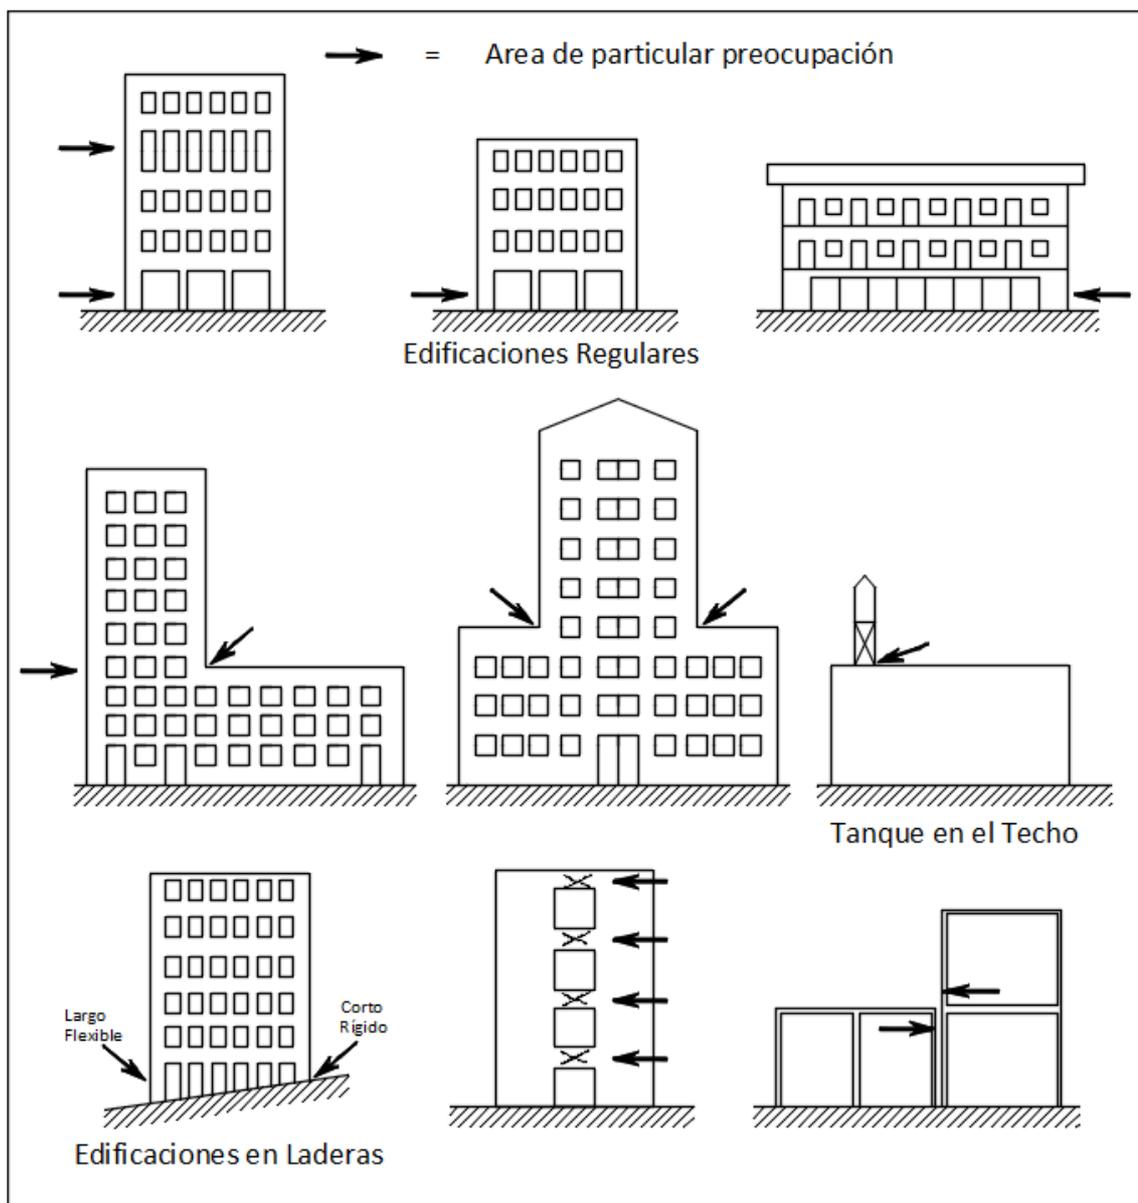
Figura 4-1 Sistemas estructurales con discontinuidades verticales o irregularidades.

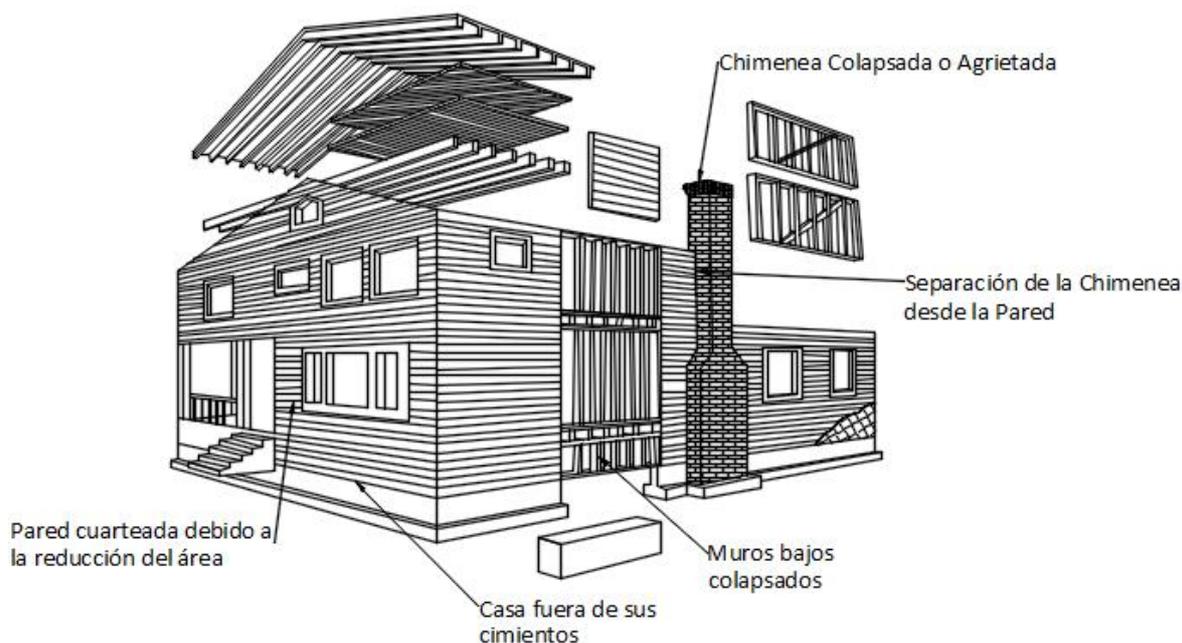
Figura 5-1 Puntos de Inspección para viviendas de madera

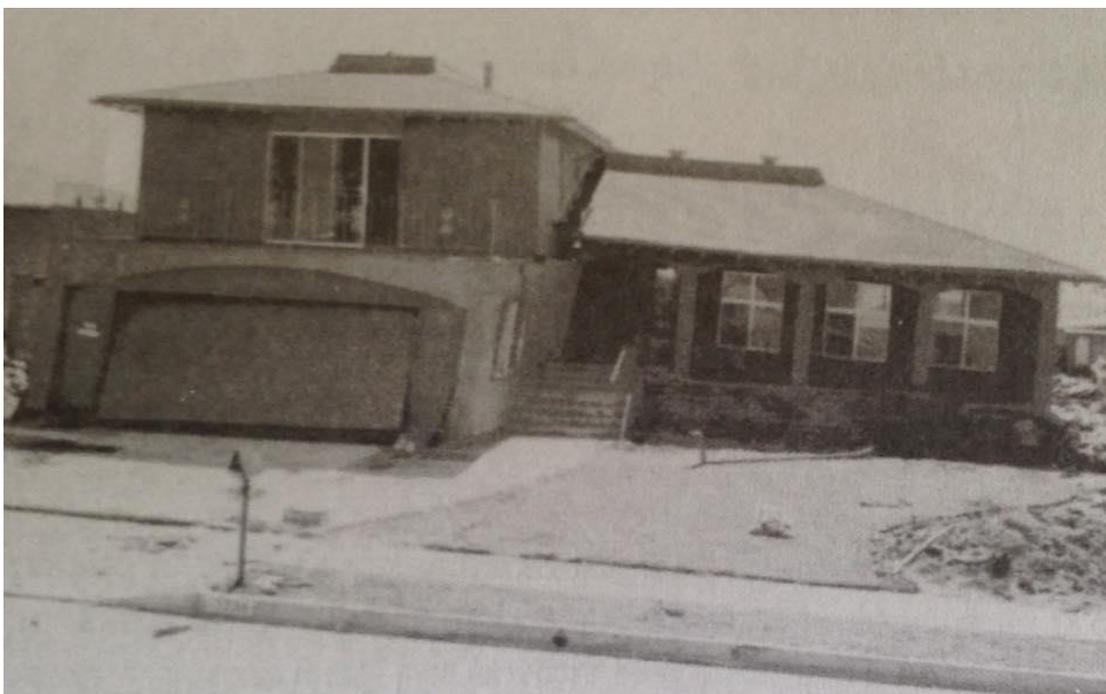
Figura 5-2 Existe un fallo estructural en el garaje el mismo que provoca su inclinación, también existe separación entre elementos de la estructura. Marcar Inseguro.

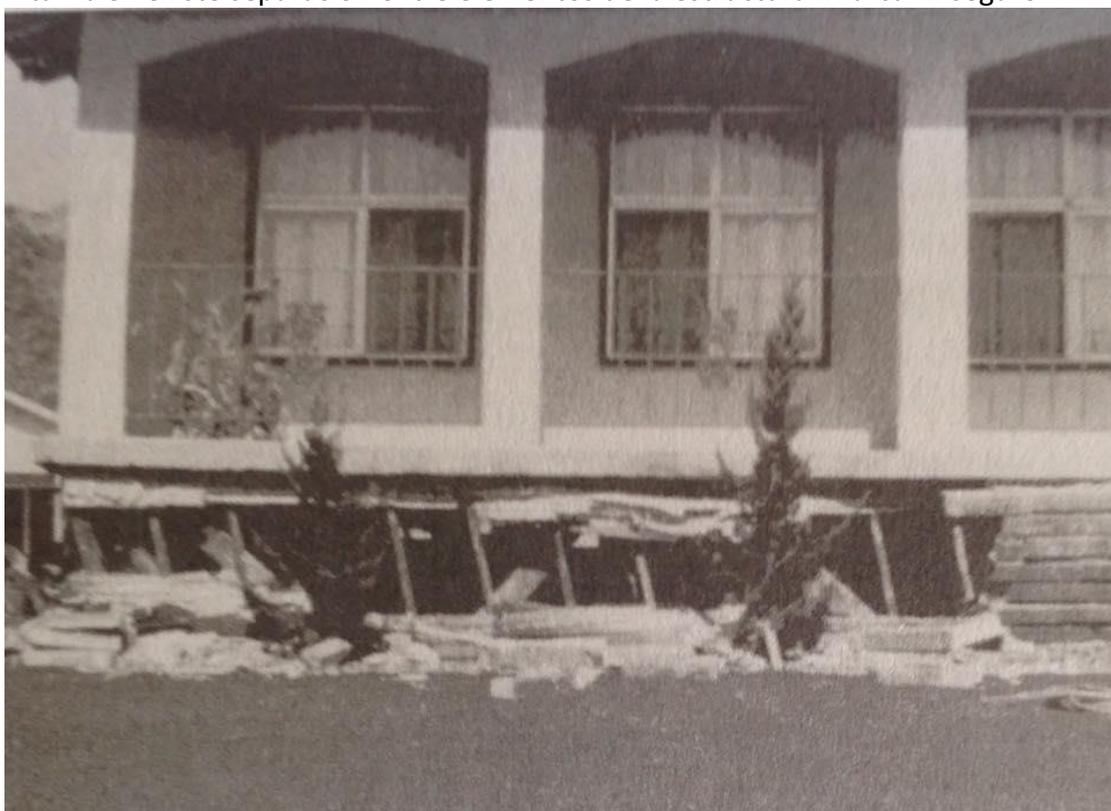
Figura 5-3 La edificación tiene una inclinación hacia la izquierda, además las paredes se encuentran se encuentran destrozadas. Marcar Inseguro.

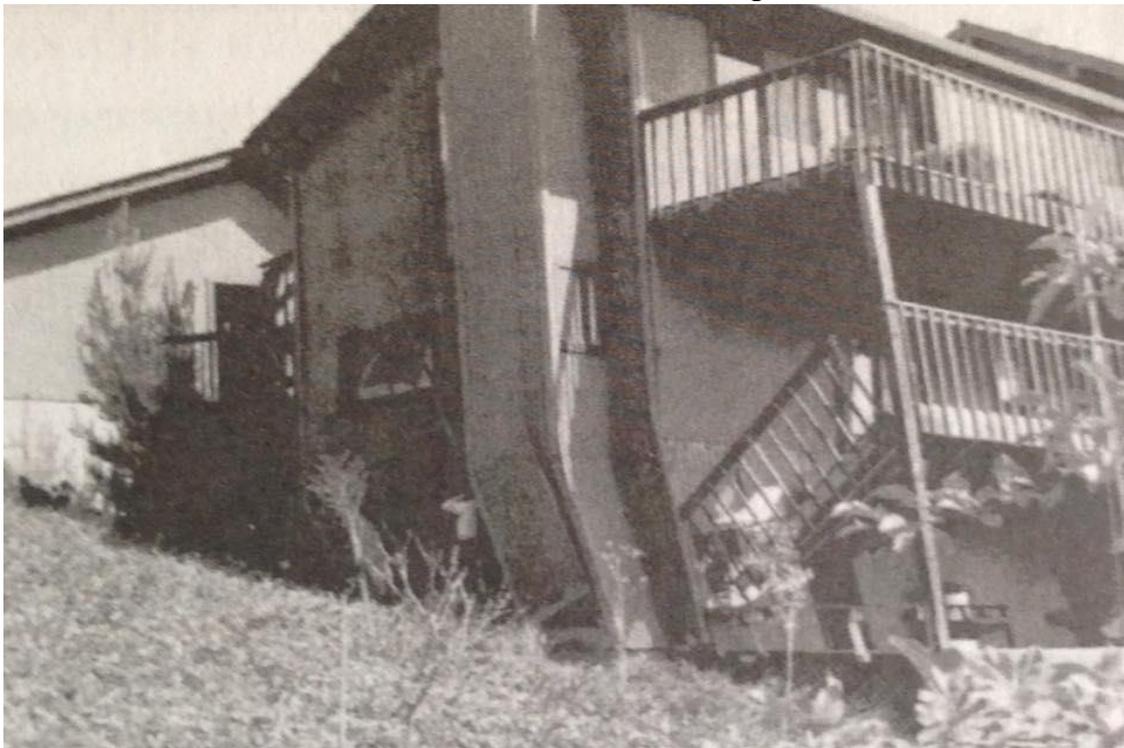
Figura 5-4 Edificación que se encuentra en un terreno inclinado y en donde se encuentran daños estructurales en las paredes y balcones. Marcar Inseguro.

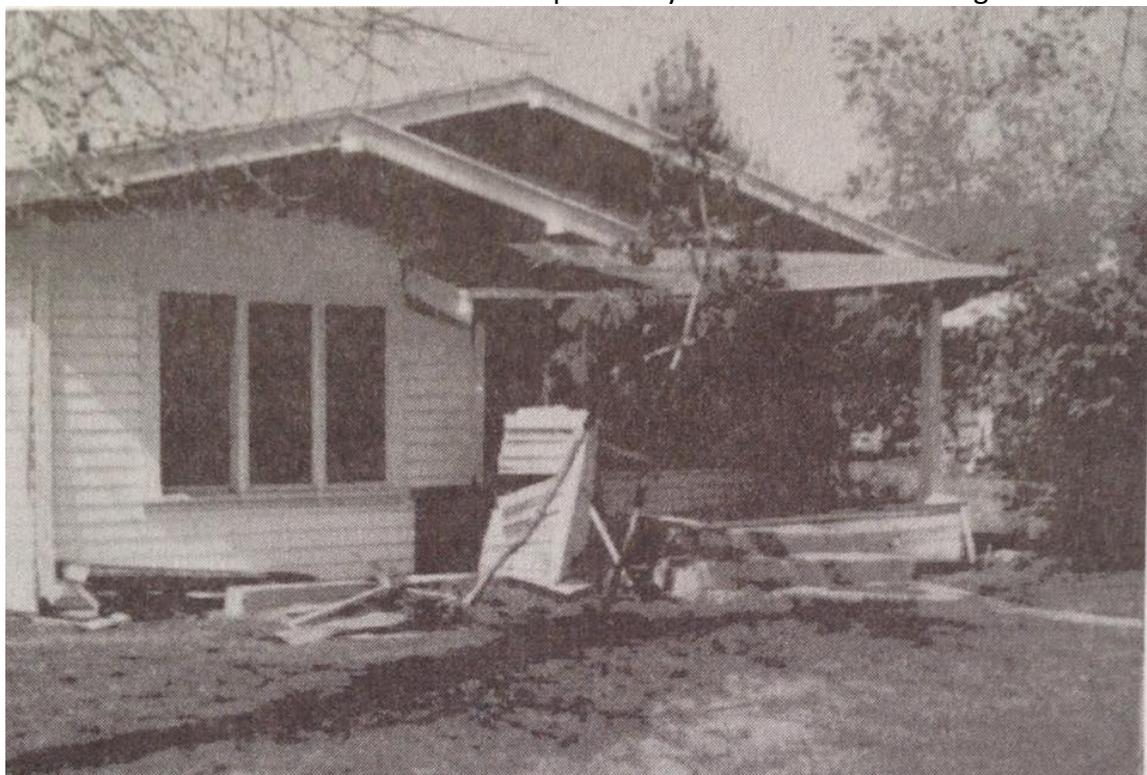
Figura 5-4 Edificación que se encuentra en un terreno inclinado y en donde se encuentran daños estructurales en las paredes y balcones. Marcar Inseguro.

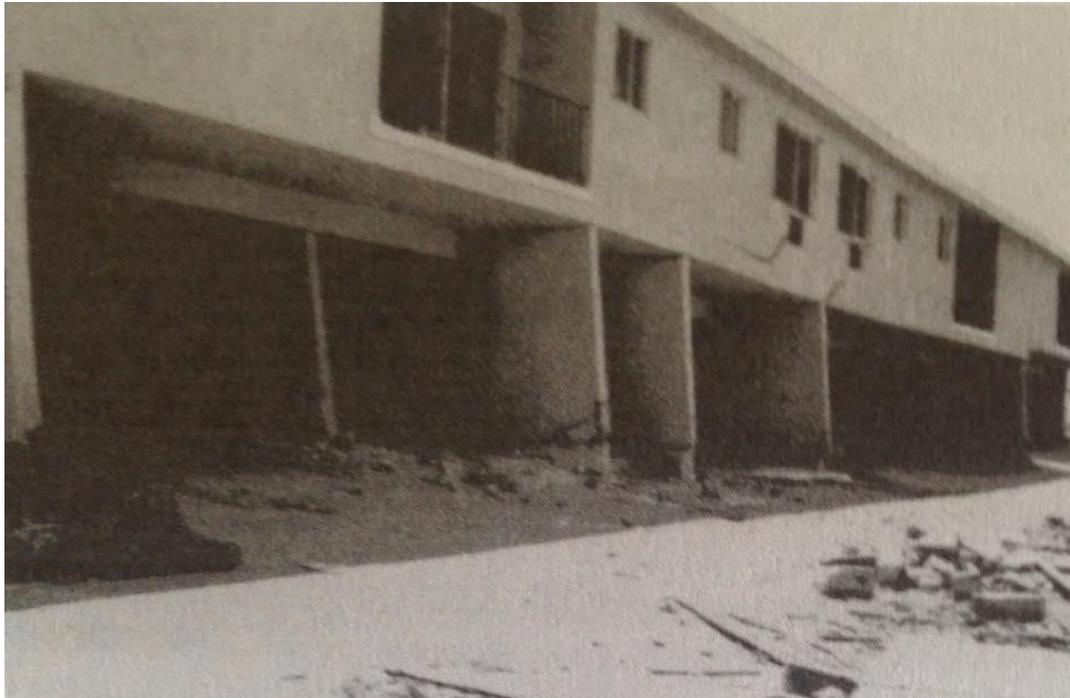
Figura 5-6 Edificación de departamentos con serios daños estructurales. Marcar Inseguro

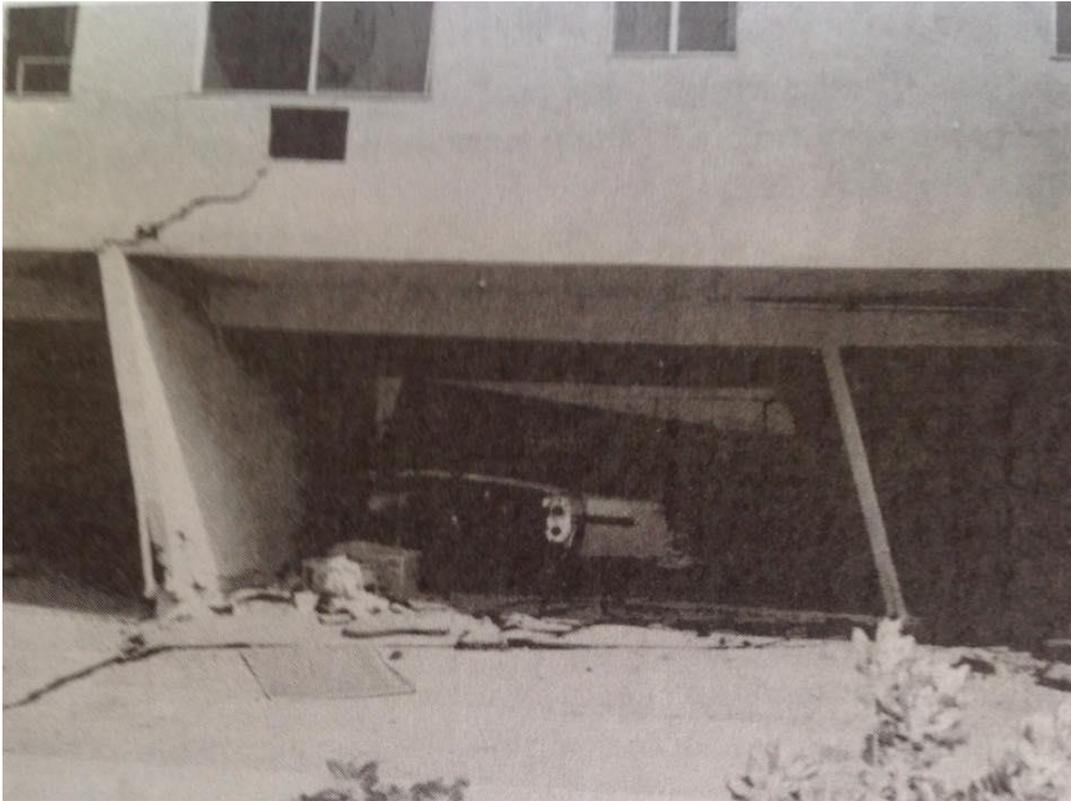
Figura 5-7 Otra vista de los apartamentos mostrados en la Figura 5-6, existen severos daños estructurales y una inclinación de la edificación.

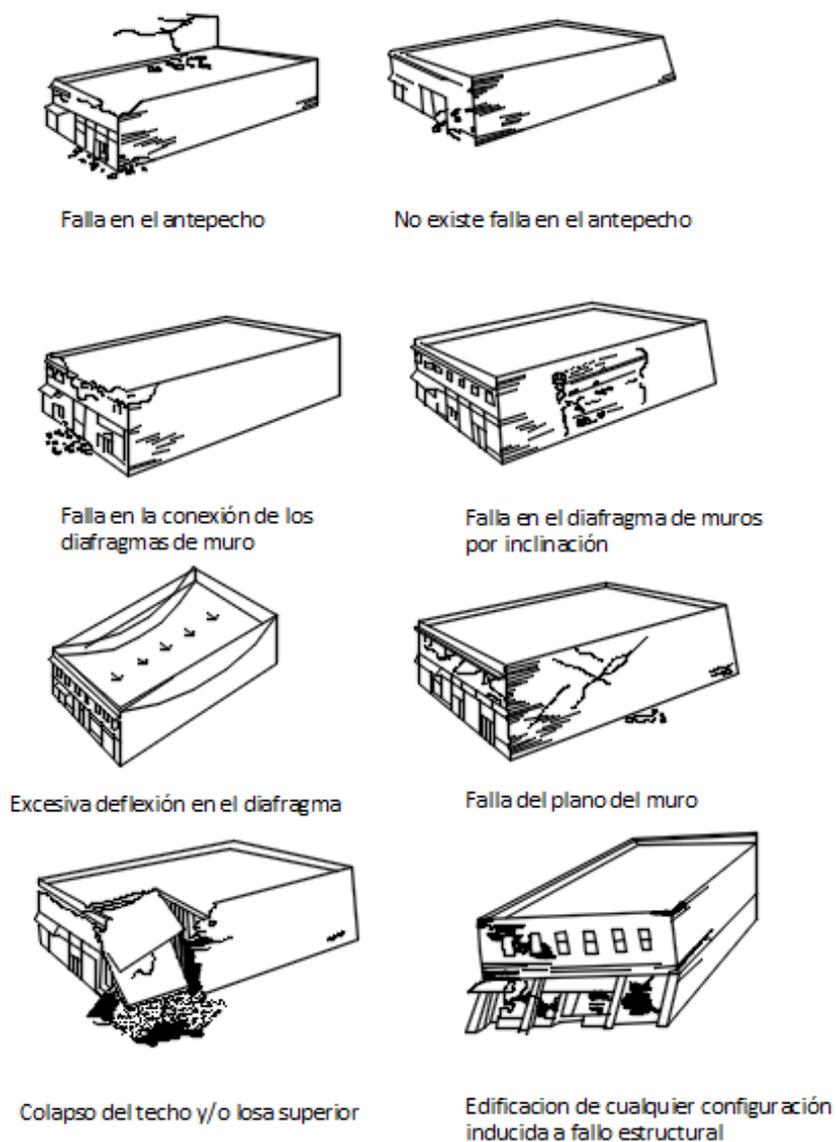
Figura 6-1 Tipos de fallas estructurales provocadas por terremotos en edificaciones de mampostería sin refuerzo estructural.

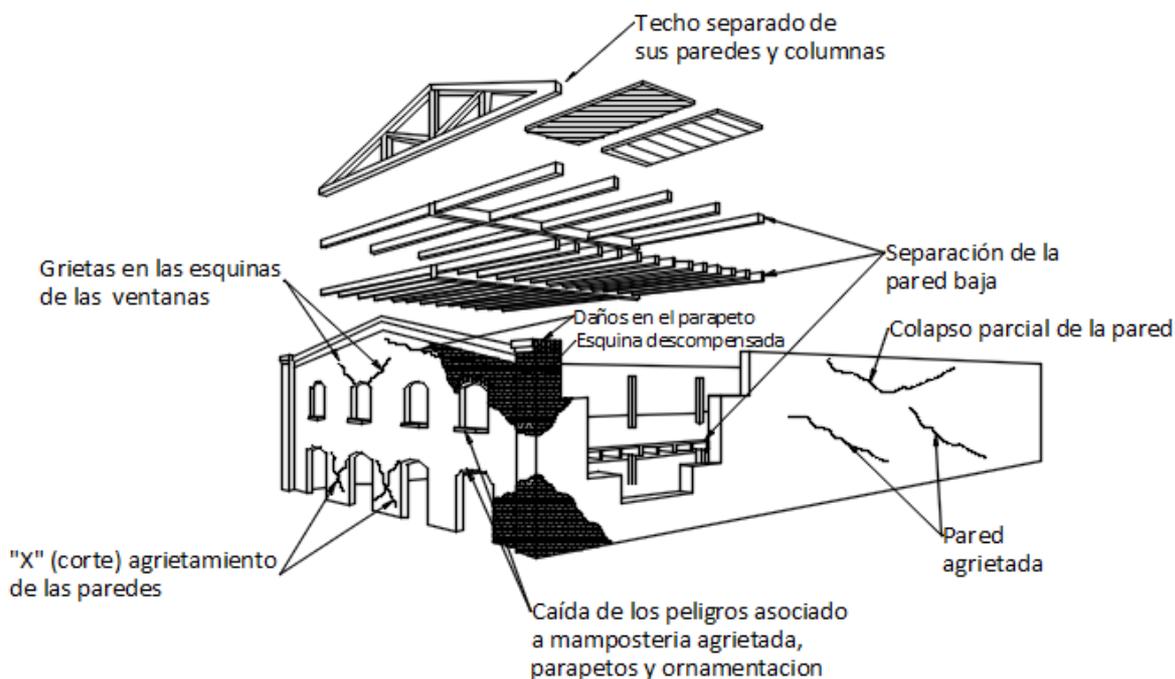
Figura 6-2 Puntos de inspección para edificaciones pequeñas construidas con paredes de mampostería sin refuerzo estructural.

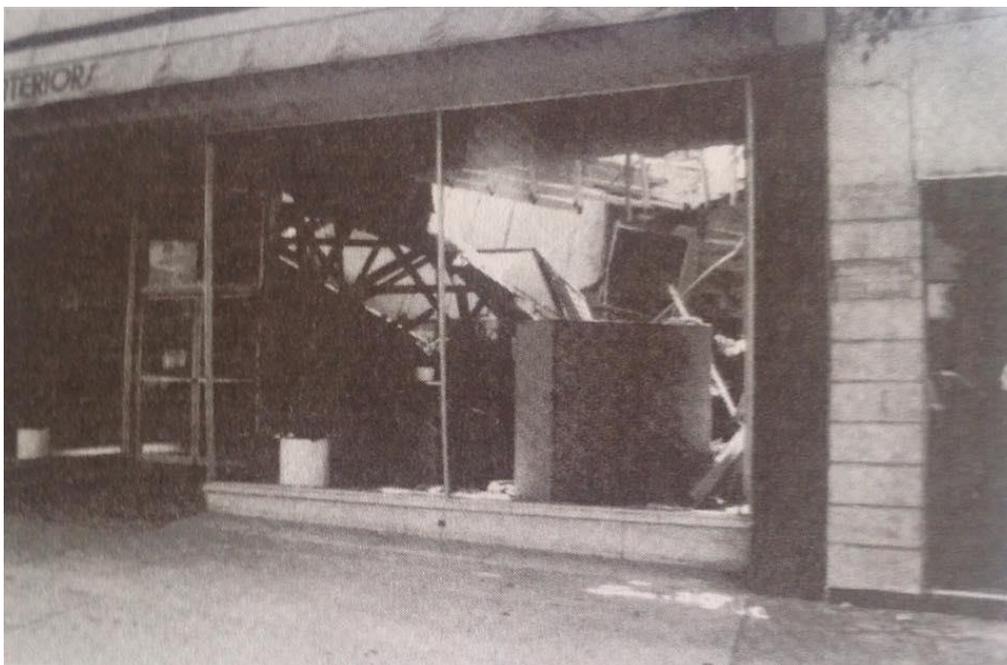
Figura 6-3 Colapso de cerchas estructurales que no se encontraban correctamente empotradas a la pared de mampostería. La edificación fue marcada como Insegura.

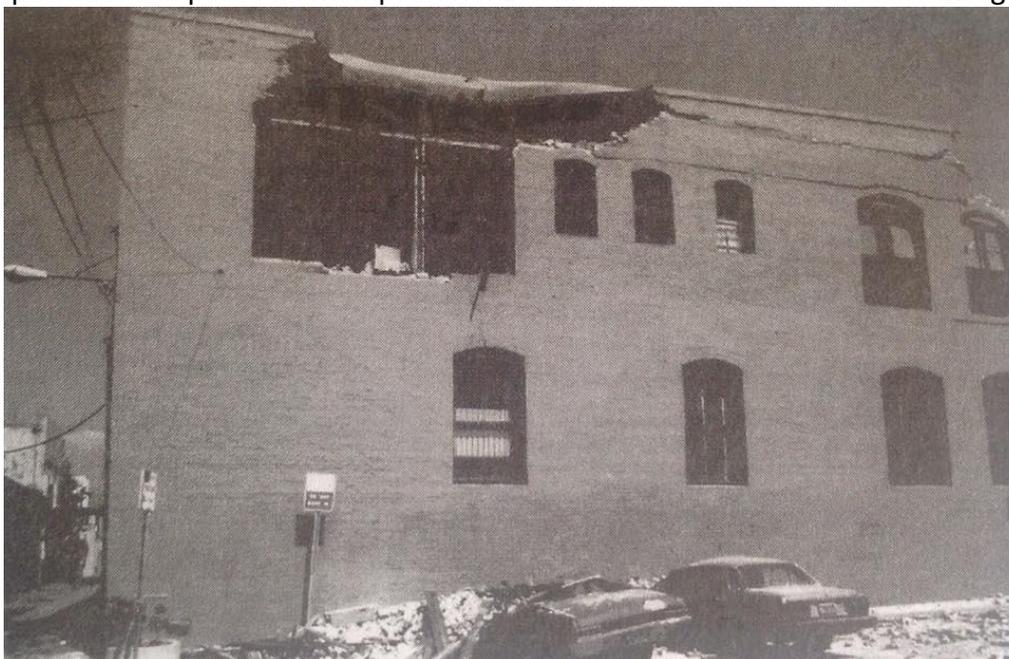
Figura 6-4 La pared de mampostería sin refuerzo estructural tiene daños en su propio plano. El tope de la pared ha colapsado y es una amenaza de caída de material inminente. La edificación se marcó como insegura y el parqueadero fue restringido.

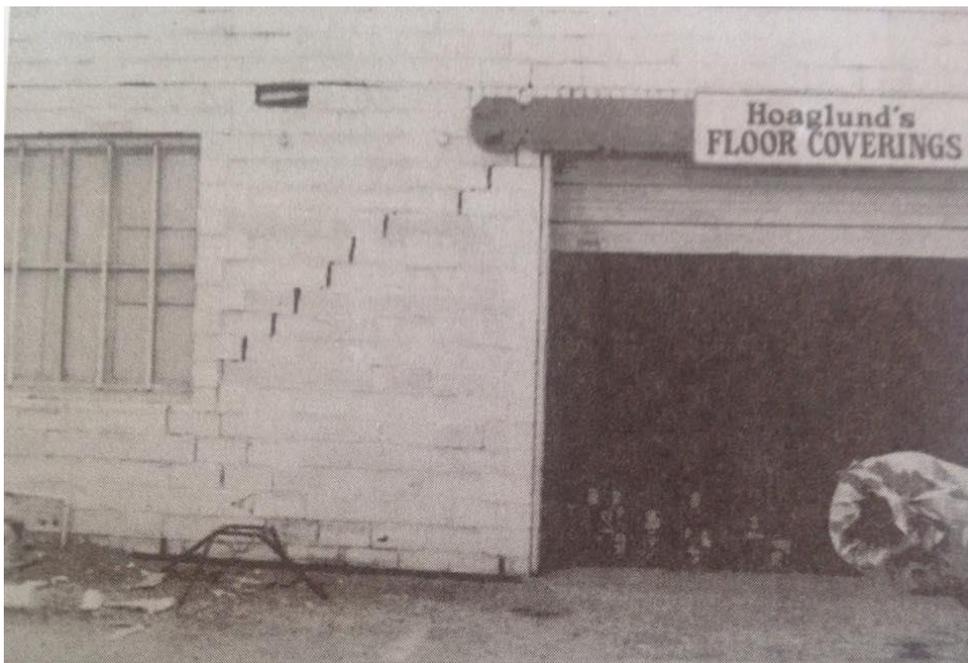
Figura 6-5 Pared de mampostería sin refuerzo estructural con fisuras en forma de gradas.

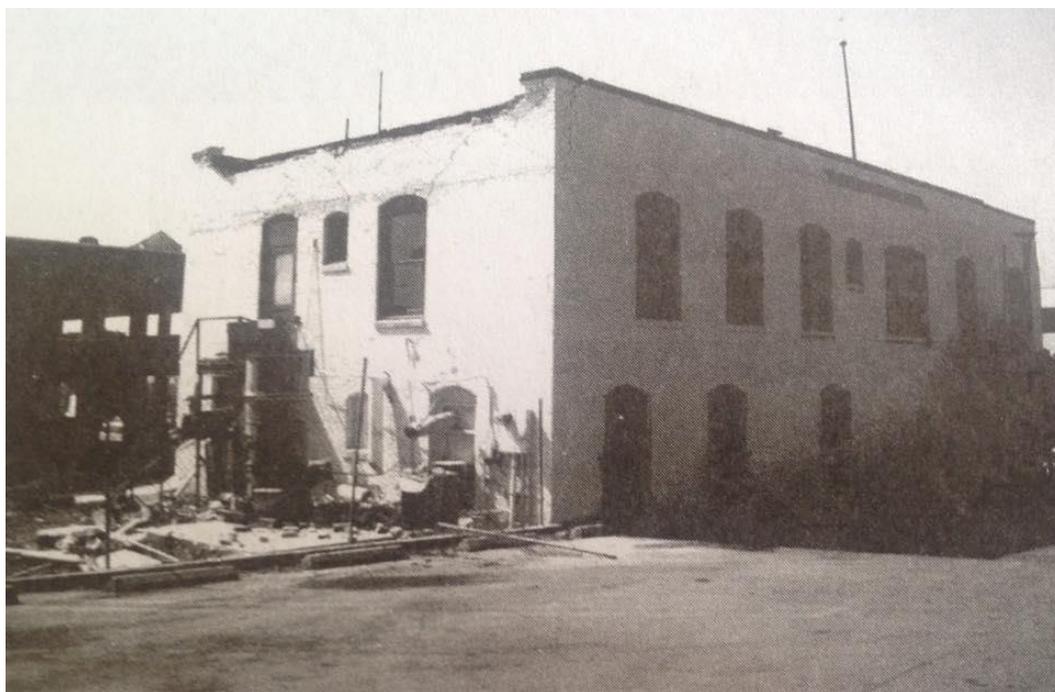
Figura 6-6 Edificación de mampostería sin refuerzo estructural con serios daños. Además de las obvias afectaciones visibles en las paredes exteriores de la estructura, en el interior sus paredes se encontraban gravemente afectadas, finalmente la edificación fue marcada como Insegura.

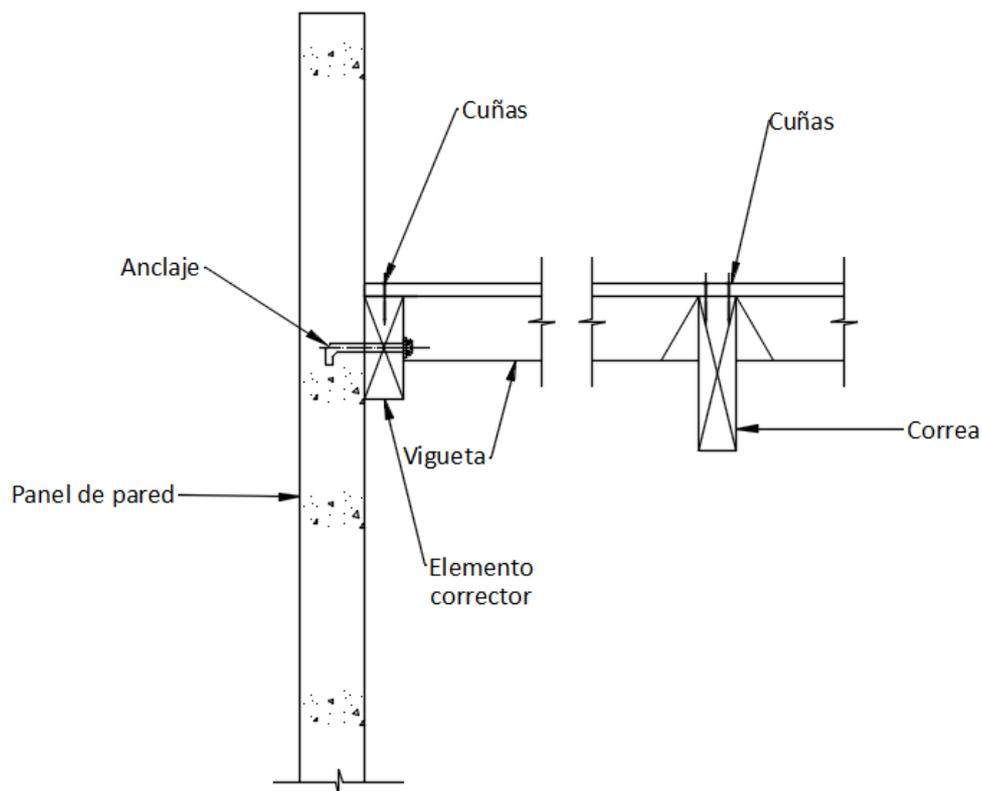
Figura 7-1 Inspeccionar el diafragma y sus elementos conectores en búsqueda de cualquier tipo de separación. El anclaje de conexión ilustrado en la figura esta típicamente expuesta a fallar por torcedura del elemento de anclaje.

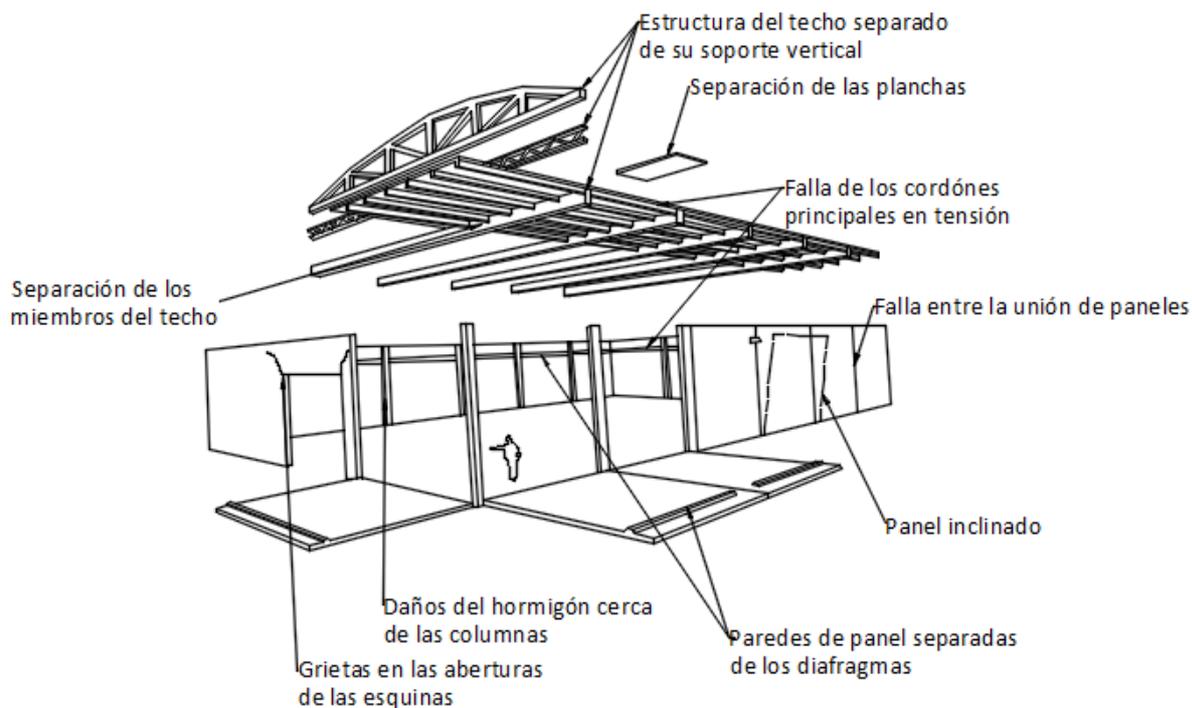
Figura 7-2 Puntos de inspección para edificaciones modulares prefabricadas.

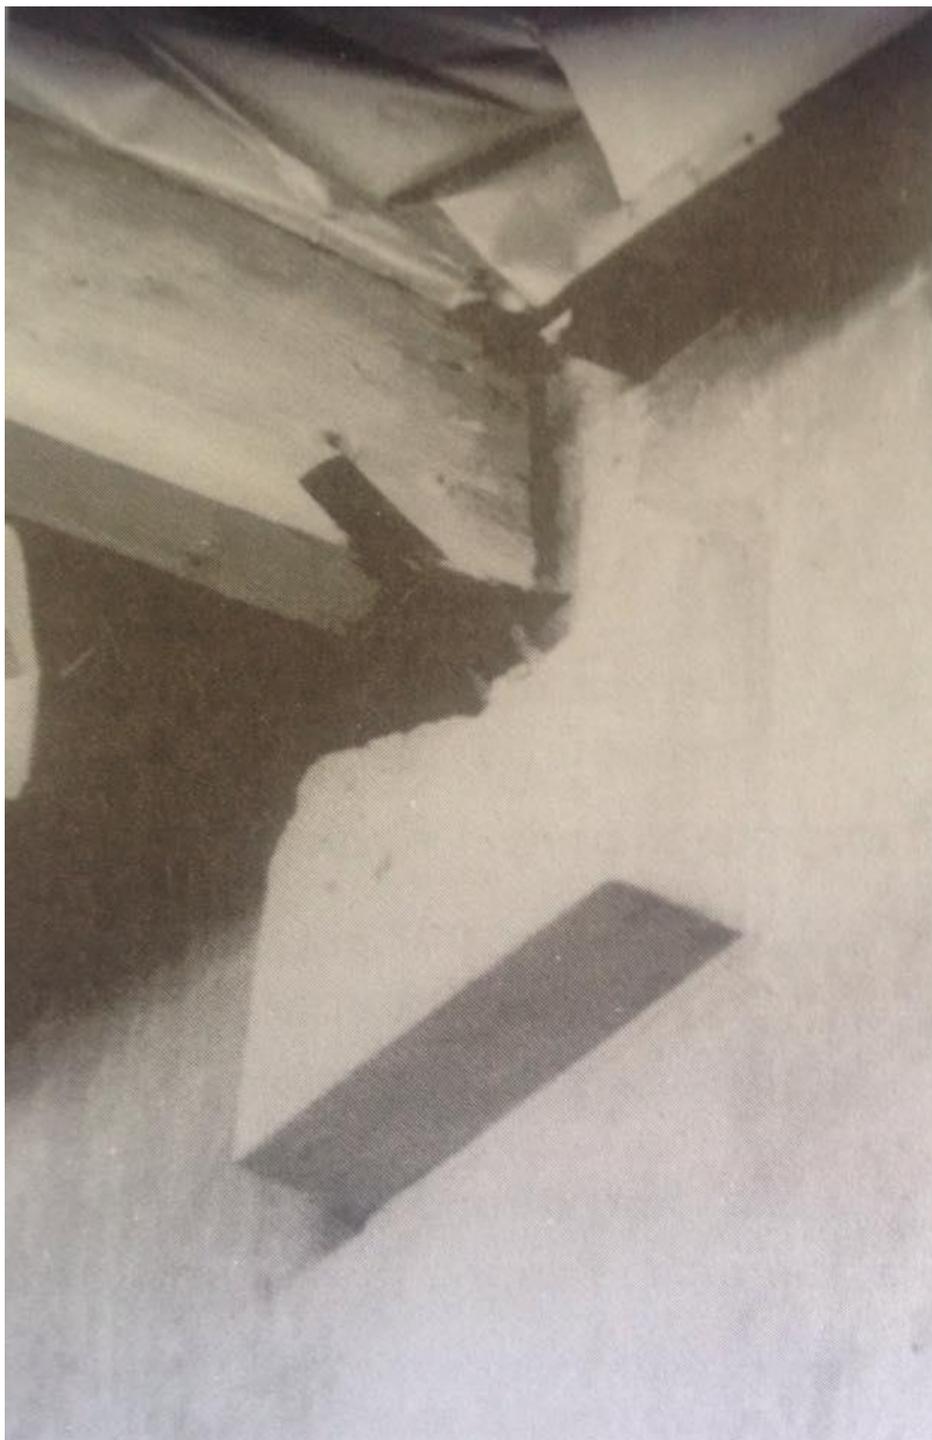
Figura 7-3 Viga de madera con daños cerca del apoyo vertical, su resistencia a cargas verticales quedó seriamente disminuida. Marcar Insegura.

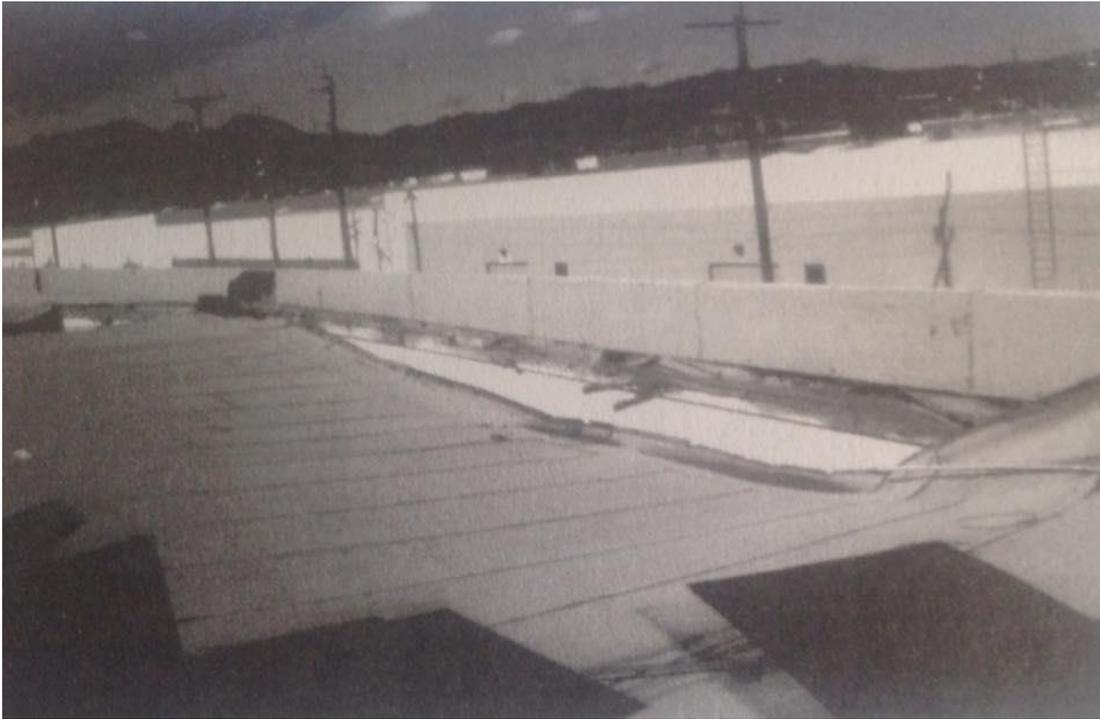
Figura 7-4 El techo de esta estructura modular prefabricada se ha separado de las paredes y se encuentra al borde del colapso. Marcar Inseguro

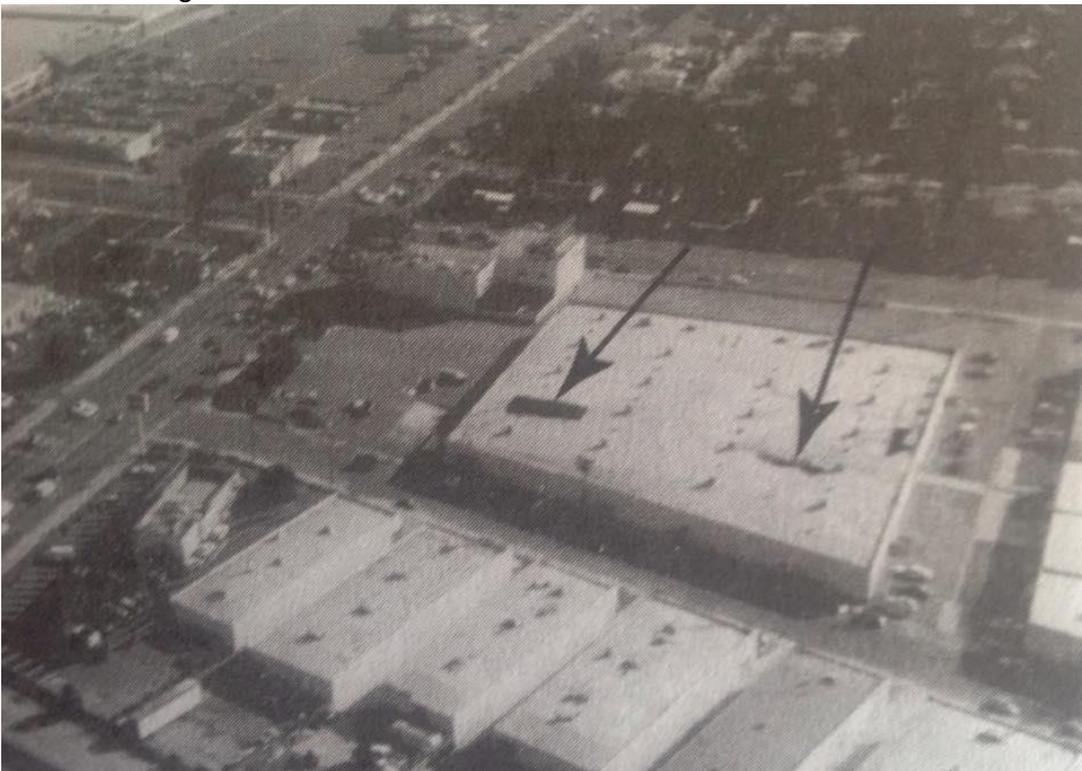
Figura 7-5 Esta grande estructura modular prefabricada sufrió separaciones en los diafragmas y colapso en el techo. Estas condiciones pueden ser vistas únicamente desde el interior de la edificación y son de gran amenaza. Marcar Inseguro
