UNIVERSIDAD SAN FRANCISCO DE QUITO USFQ

**Manual de Evaluación Estructural de Edificaciones Post
Evento Sísmico Basado en el ATC 20-1
Trabajo Experimental**

Trabajo de titulación presentado como requisito
para la obtención del título de
Ingeniero Civil

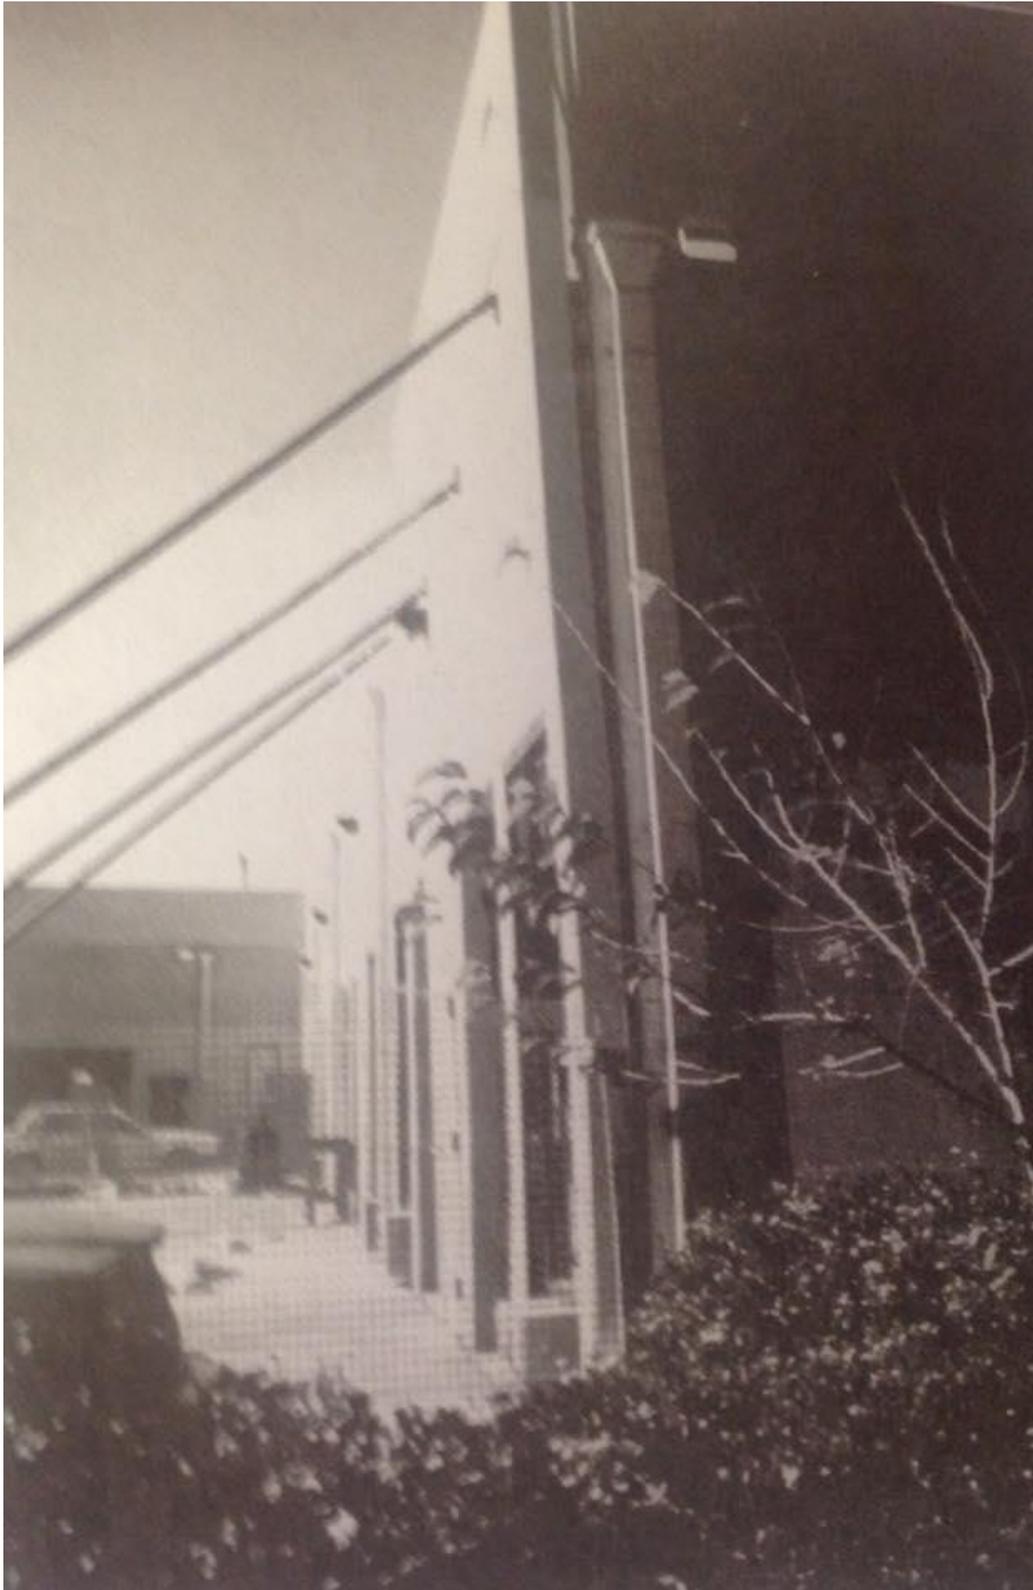
Figura 7-6 Una estructura modular prefabricada recién construida sufre de separación entre sus paredes. Esta separación e inclinación se ha visto temporalmente controlada con un sistema de apuntalamiento.

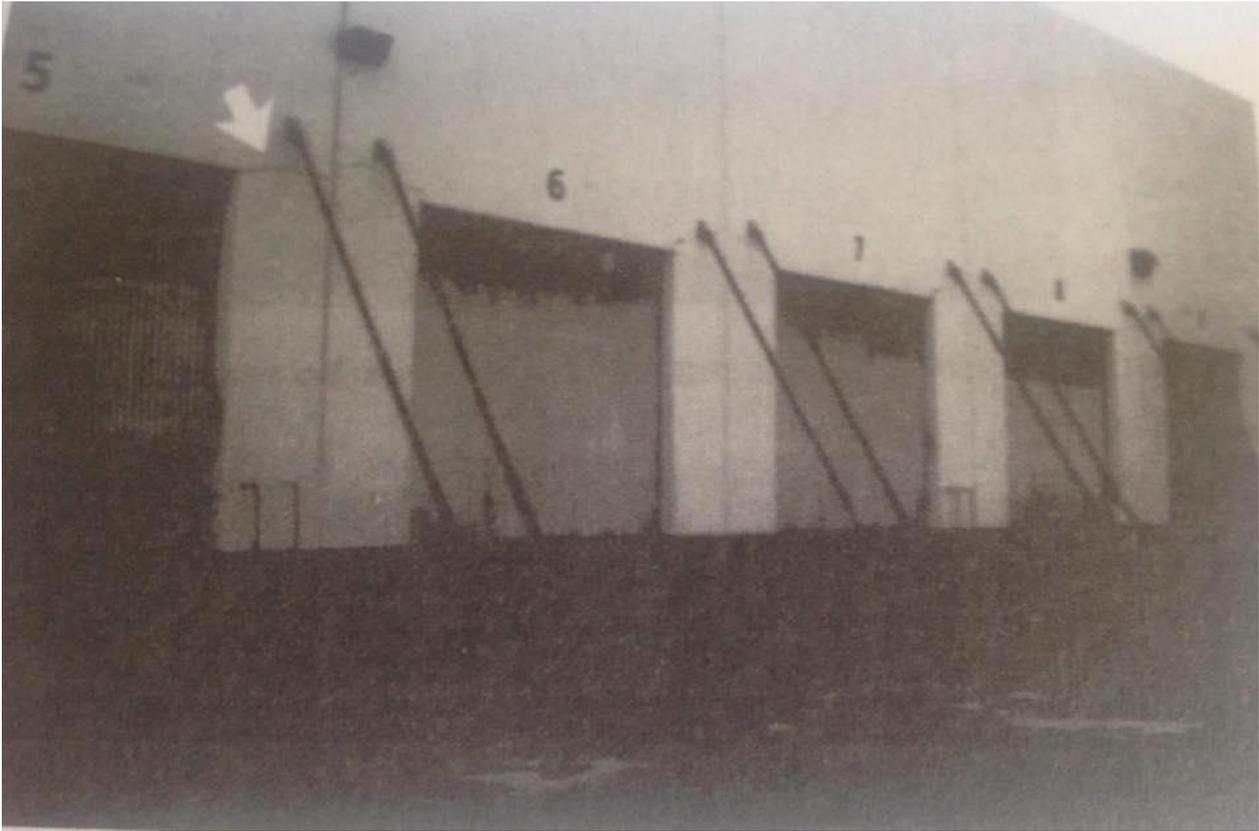
Figura 7-7 Investigadores estructurales calificados tendrán que examinar y evaluar las grietas de los paneles modulares, que para el caso de la figura consta en luces grandes distancias.

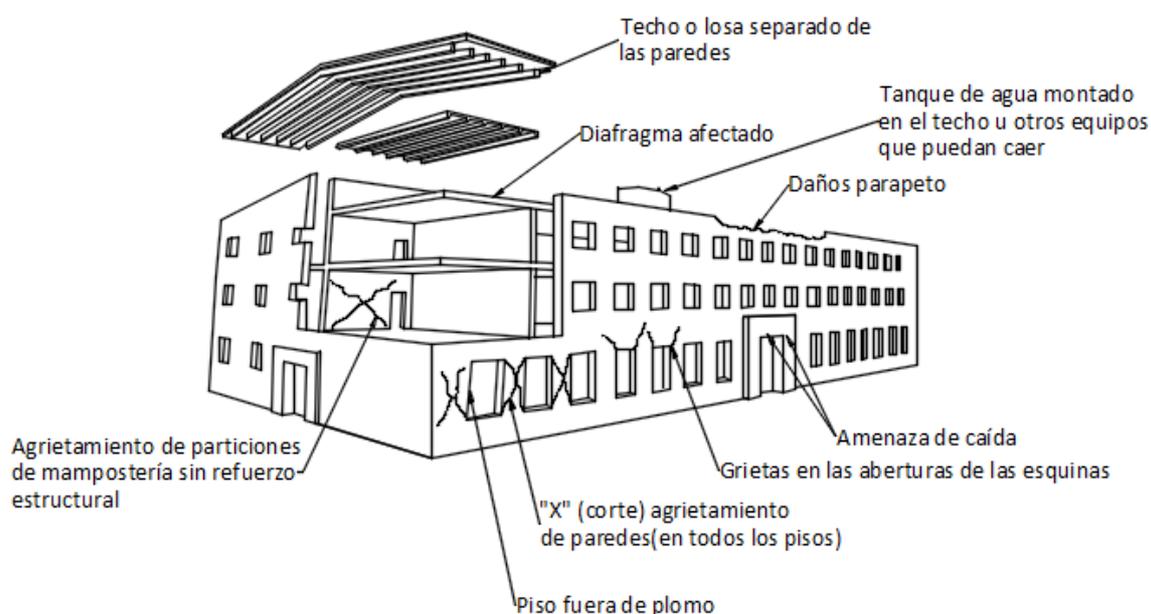
Figura 8-1 Puntos de inspección para edificaciones con sistemas estructurales de muros de hormigón armado.

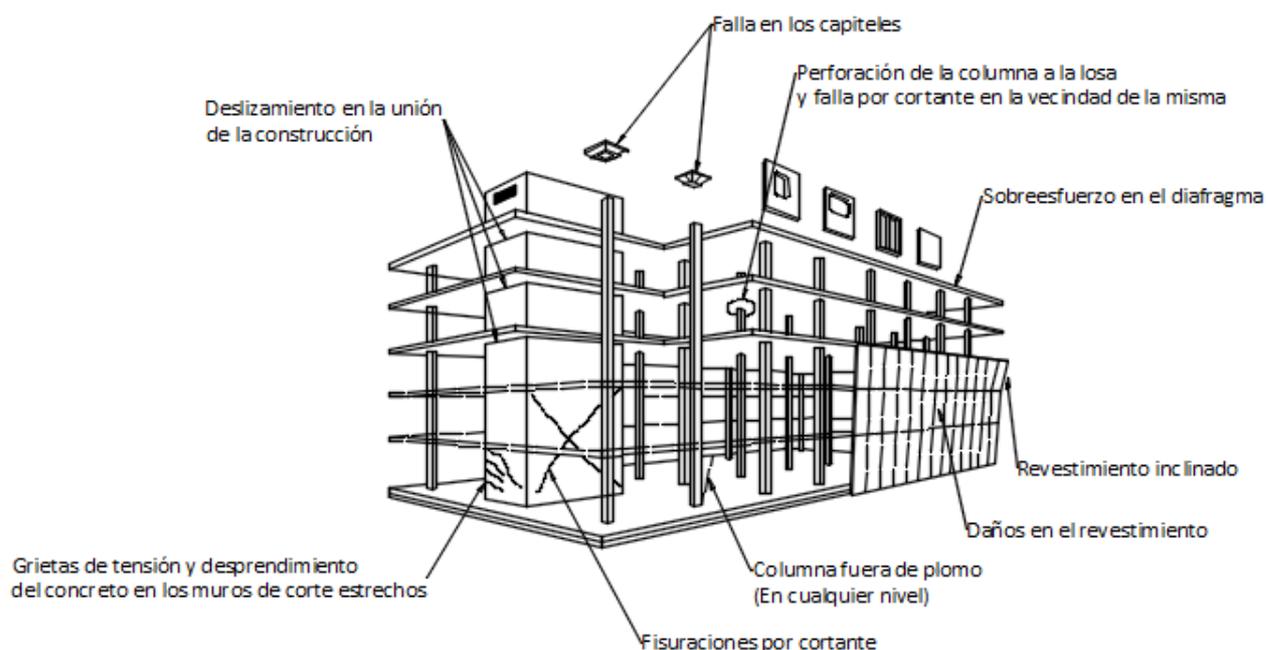
Figura 8-4 Puntos de inspección para edificaciones con losas de hormigón prefabricado

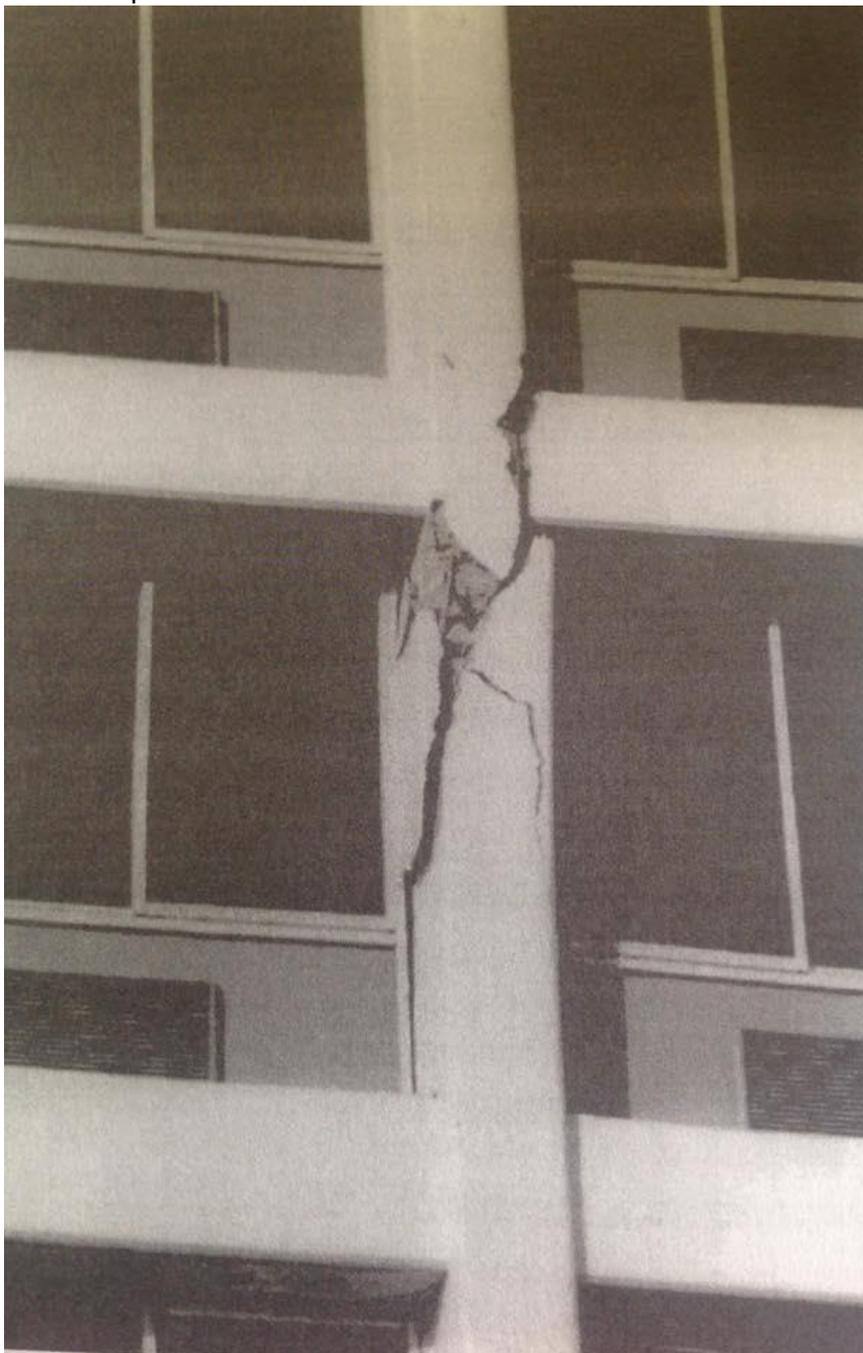
Figura 8-5

Falla estructural en la columna cerca del nodo. La columna carece de confinamiento en su refuerzo vertical y ha perdido su capacidad de resistencia a cargas verticales. Marcar Inseguro.

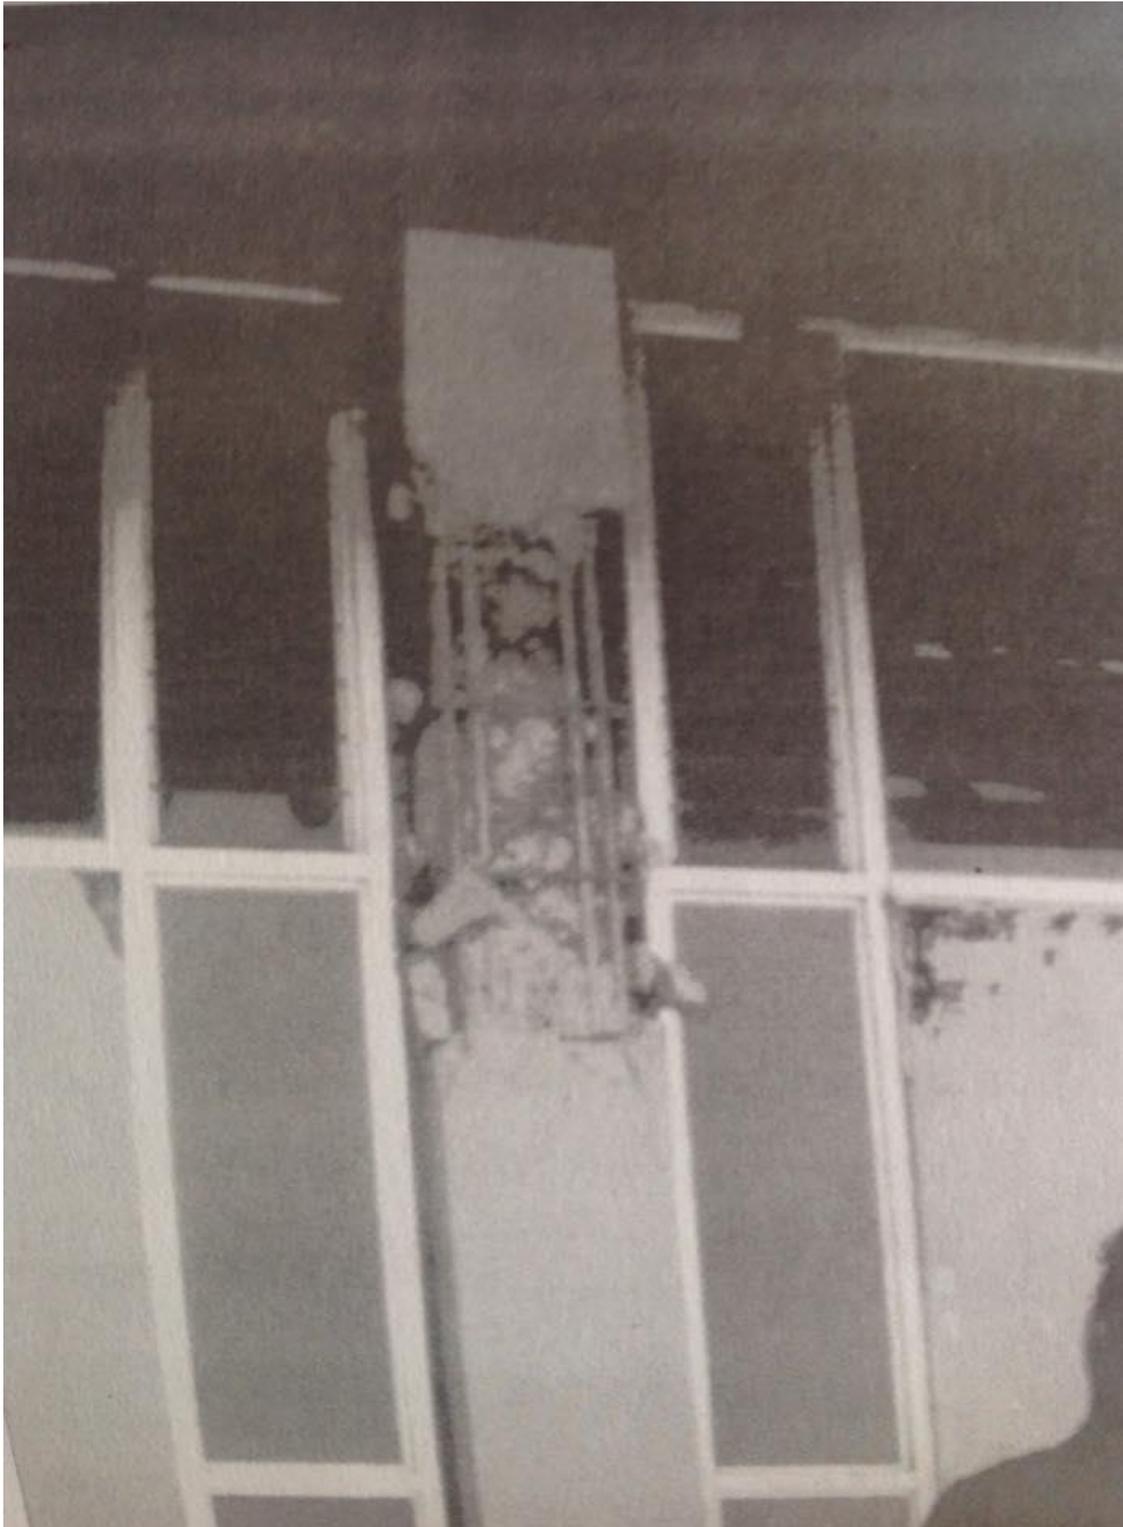
Figura 8-6

La columna dañada se encontraba restringida por una pared adyacente, por lo que actuó como una columna corta. Marcar Inseguro.

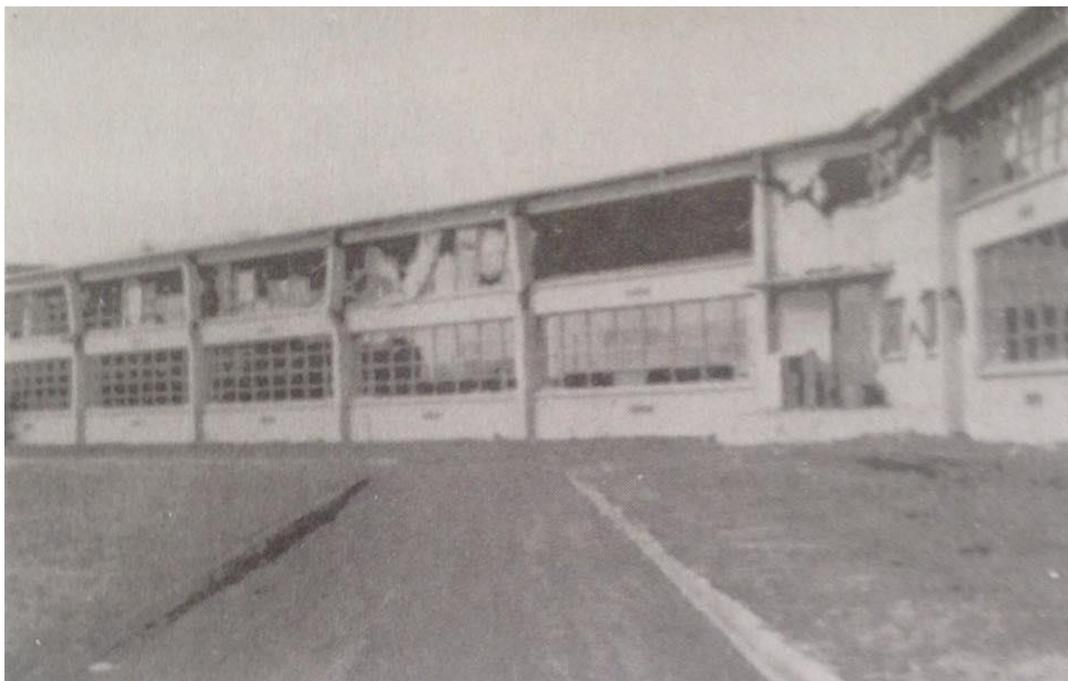
Figura 8-7

Falla en las columnas de hormigón armado con nodos plásticos en la parte inferior y superior de las columnas. Marcar Insegura.

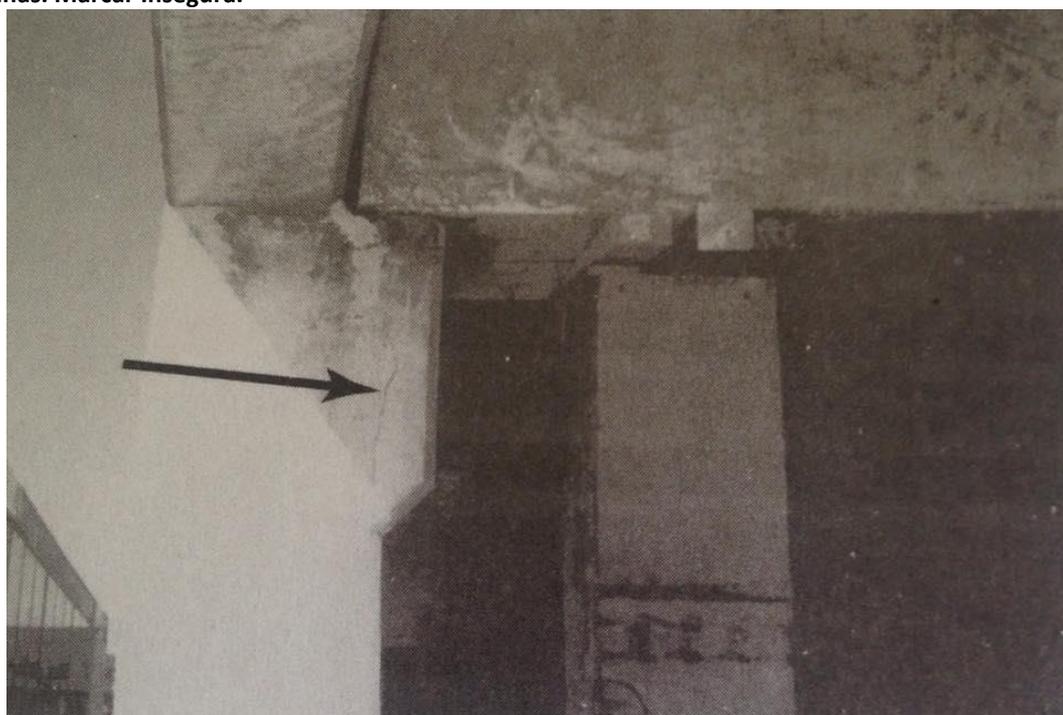
Figura 8-8

Agrietamiento en el apoyo vertical de la viga. Inicialmente marcar a la estructura como Insegura, pero después de apuntalar y asegurar la misma la marcación puede cambiar dependiendo de la situación.

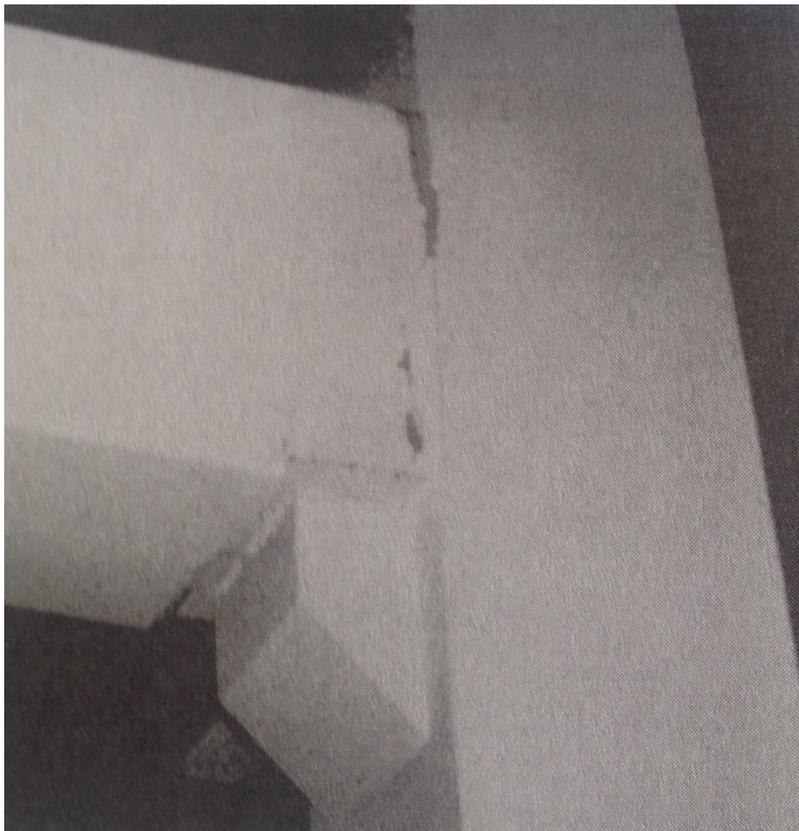
Figura 8-9

Falla estructural en la unión columna-viga. Esta falla estructural representa una pérdida considerable en la capacidad de resistencia a cargas verticales. Marcar Inseguro.

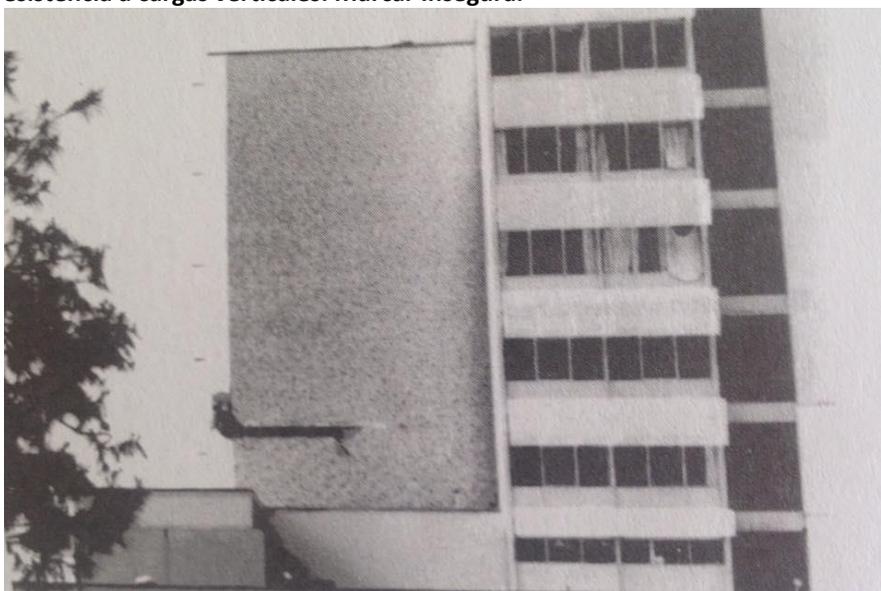
Figura 8-10

El hormigón de la losa de los posibles era considerablemente menos resistente que los muros de corte y hubo ruptura en la unión. Marcar Inseguro.

Muro de corte con falla estructural (Figura 8-10 y 8-11)Inseguro

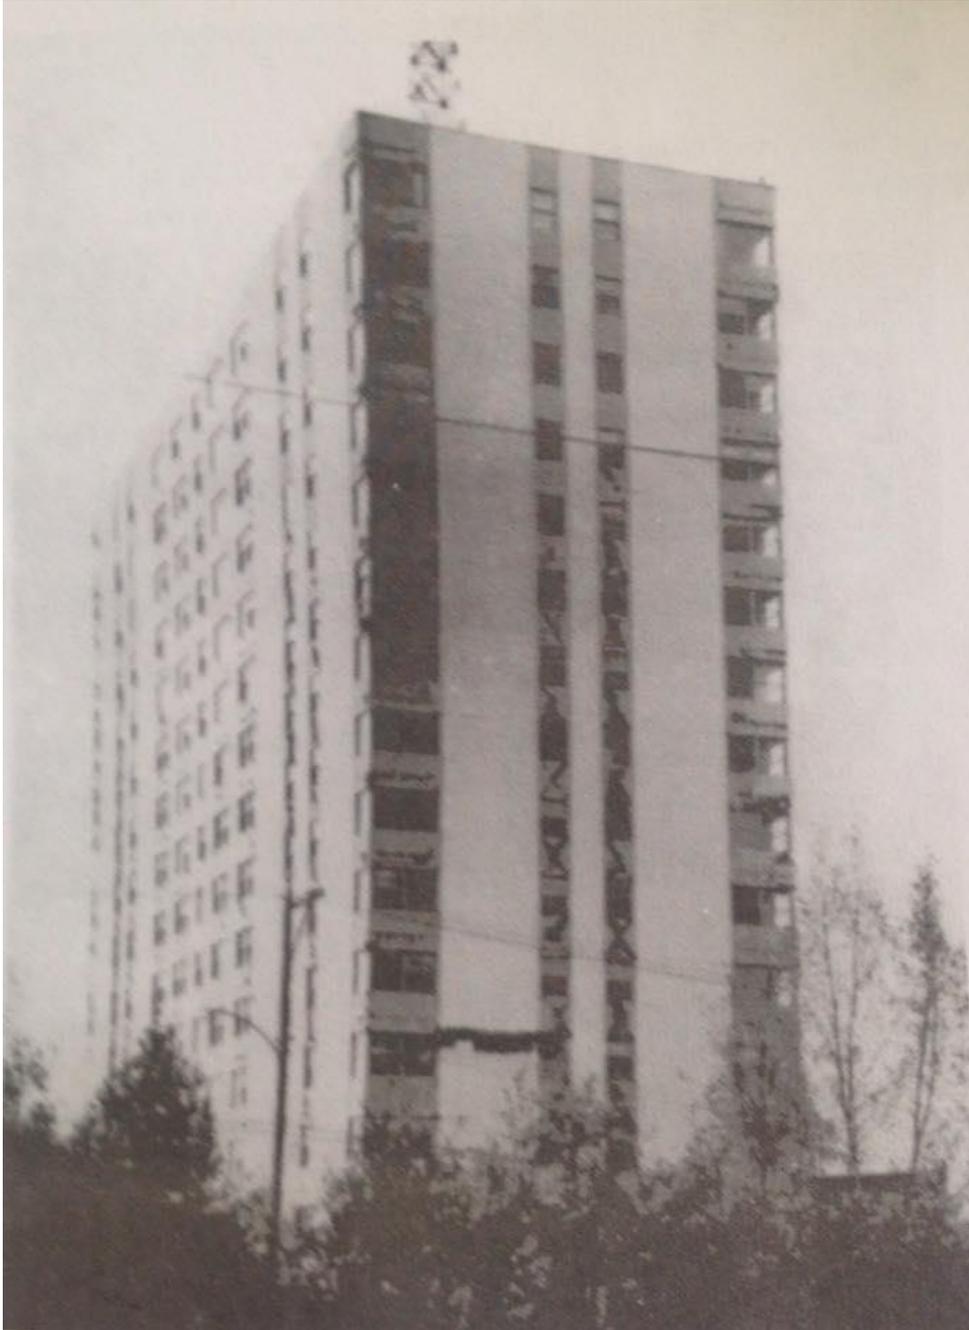
Figura 8-11

Falla estructural en los muros de la edificación, producidos en el terremoto de 1964 Alaska. Marcar Inseguro.

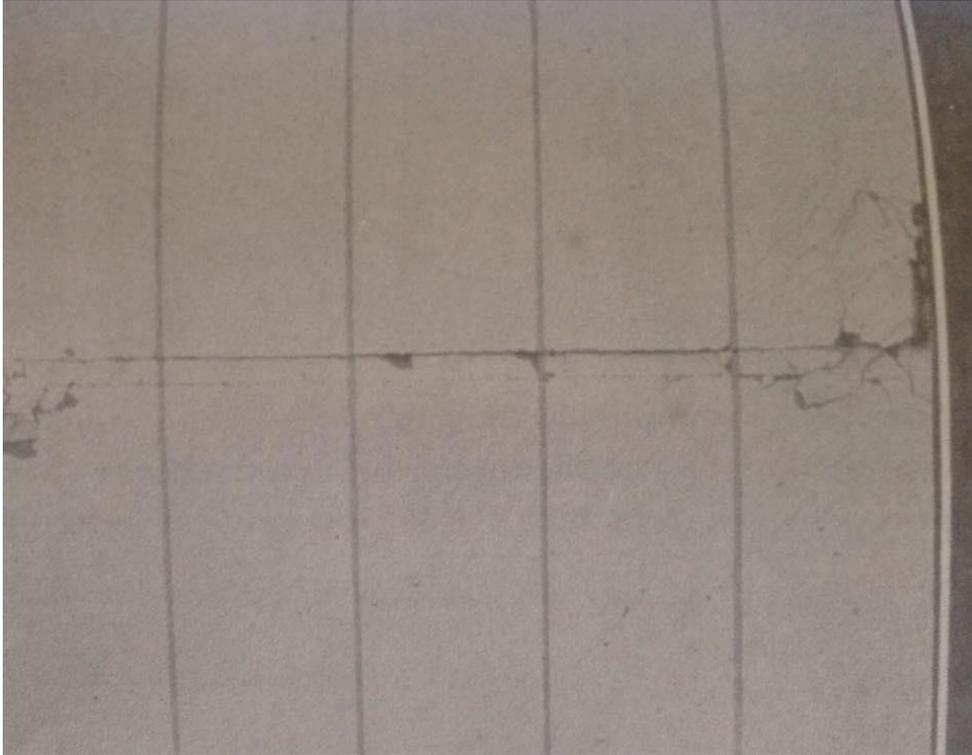
Figura 8-12 Falla estructural en muro de corte con agrietamiento a lo largo de la junta de construcción y ruptura en sus extremos debido a la magnitud de los momentos en esta zona. Marcar Insegura o Uso Restringido.	85
Figura 8-13 La evaluación de daños existentes en muros de edificaciones se puede llevar a cabo graficando al muro y dibujando las grietas, rupturas y zonas de exposición del refuerzo estructural.	86
Figura 8-14 Falla estructural en vigas en juntadas de la edificación mostrada en la Figura 8-11. Marcar Insegura.	87
Figura 8-15 Falla estructural en las paredes de mampostería de la edificación sujeta al terremoto de 1964 Alaska. Marcar a la edificación como Insegura o Uso Restringida debido a la pérdida en la capacidad de resistencia lateral.	88
Figura 8-16 Acercamiento a las fallas de tipo cortante de la edificación demostrada en la Figura 8-15.	88
Figura 9-1 Puntos de inspección para edificaciones porticadas de acero de un solo piso ..	90

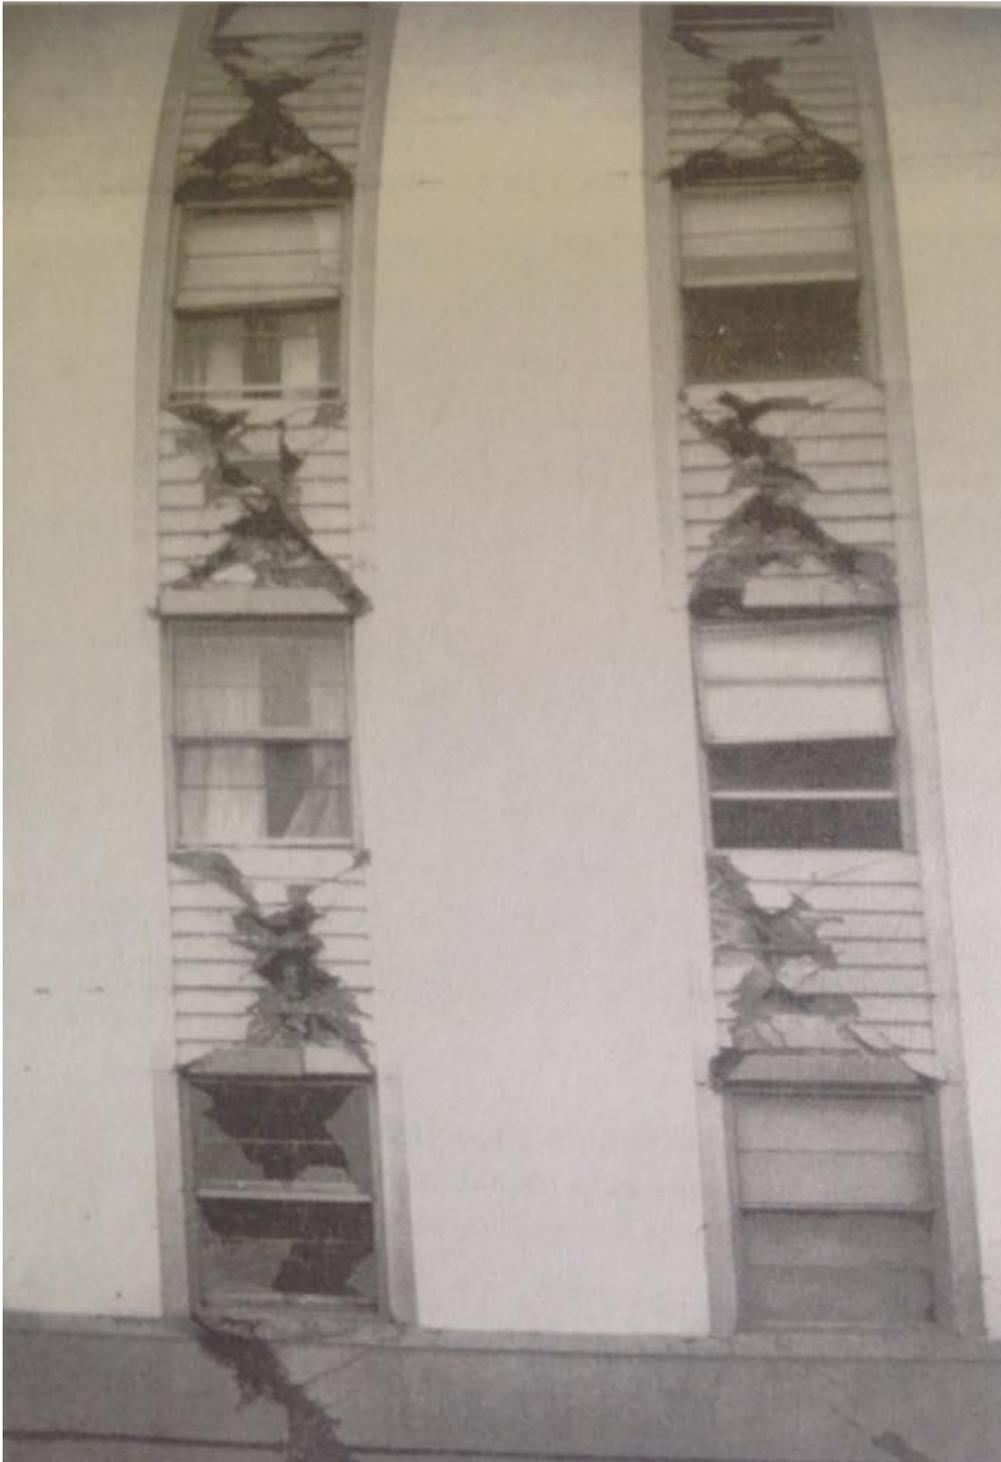
Figura 8-14

Falla estructural en vigas en juntadas de la edificación mostrada en la Figura 8-11. Marcar Insegura.

5. Paredes de Mampostería con Refuerzo Estructural	
Grandes paredes con fisuras mayores a 1/8 de pulgada o con fisuras diagonales de cortanteUso Restringido o Inseguro ¹
Varias fallas en volados de edificaciones (Figura 8-14)Inseguro
Paredes fuera de plomoInseguro
Paredes estructurales con fisuras u otro tipo de afectaciones que afecten el soporte del techo o losa superiorInseguro
Separación entre pared y techoInseguro

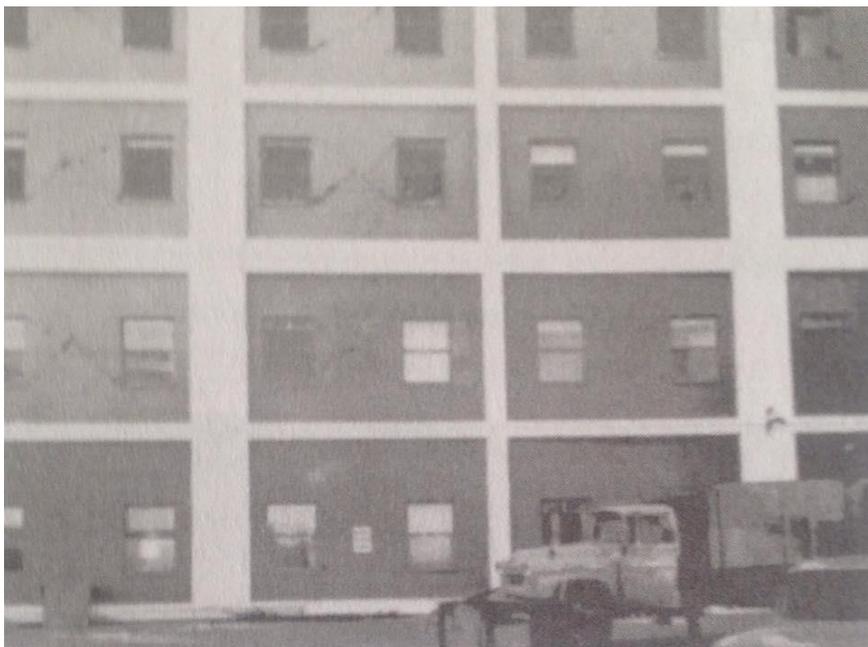
Figura 8-15

Falla estructural en las paredes de mampostería de la edificación sujeta al terremoto de 1964 Alaska. Marcar a la edificación como Insegura o Uso Restringida debido a la pérdida en la capacidad de resistencia lateral.

Pared no estructural colapsada (Figura 8-15 y Figura 8-16)Usó Restringido o Inseguro

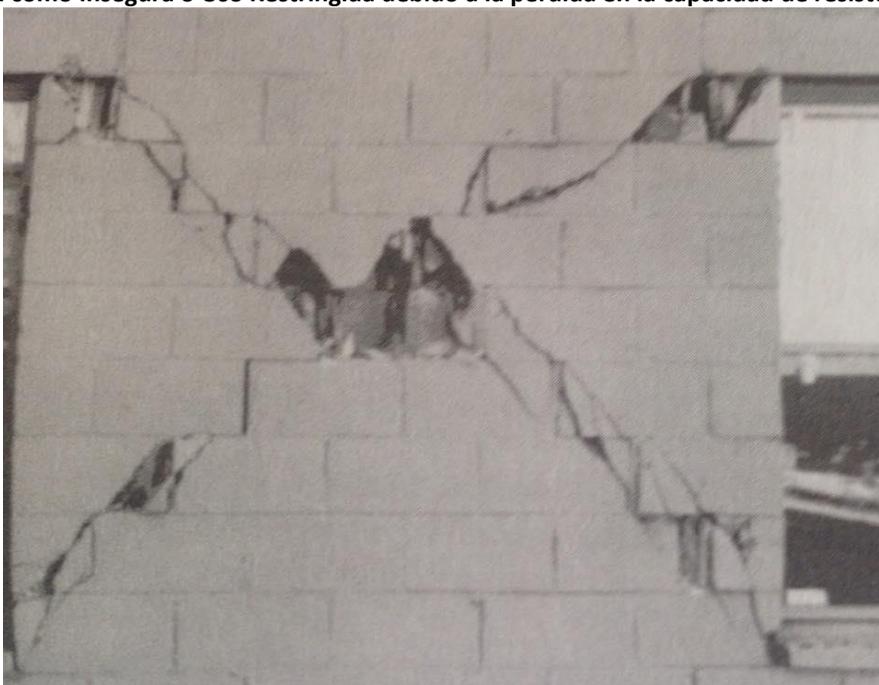
Figura 8-16

Acercamiento a las fallas de tipo cortante de la edificación demostrada en la

Figura 8-15.

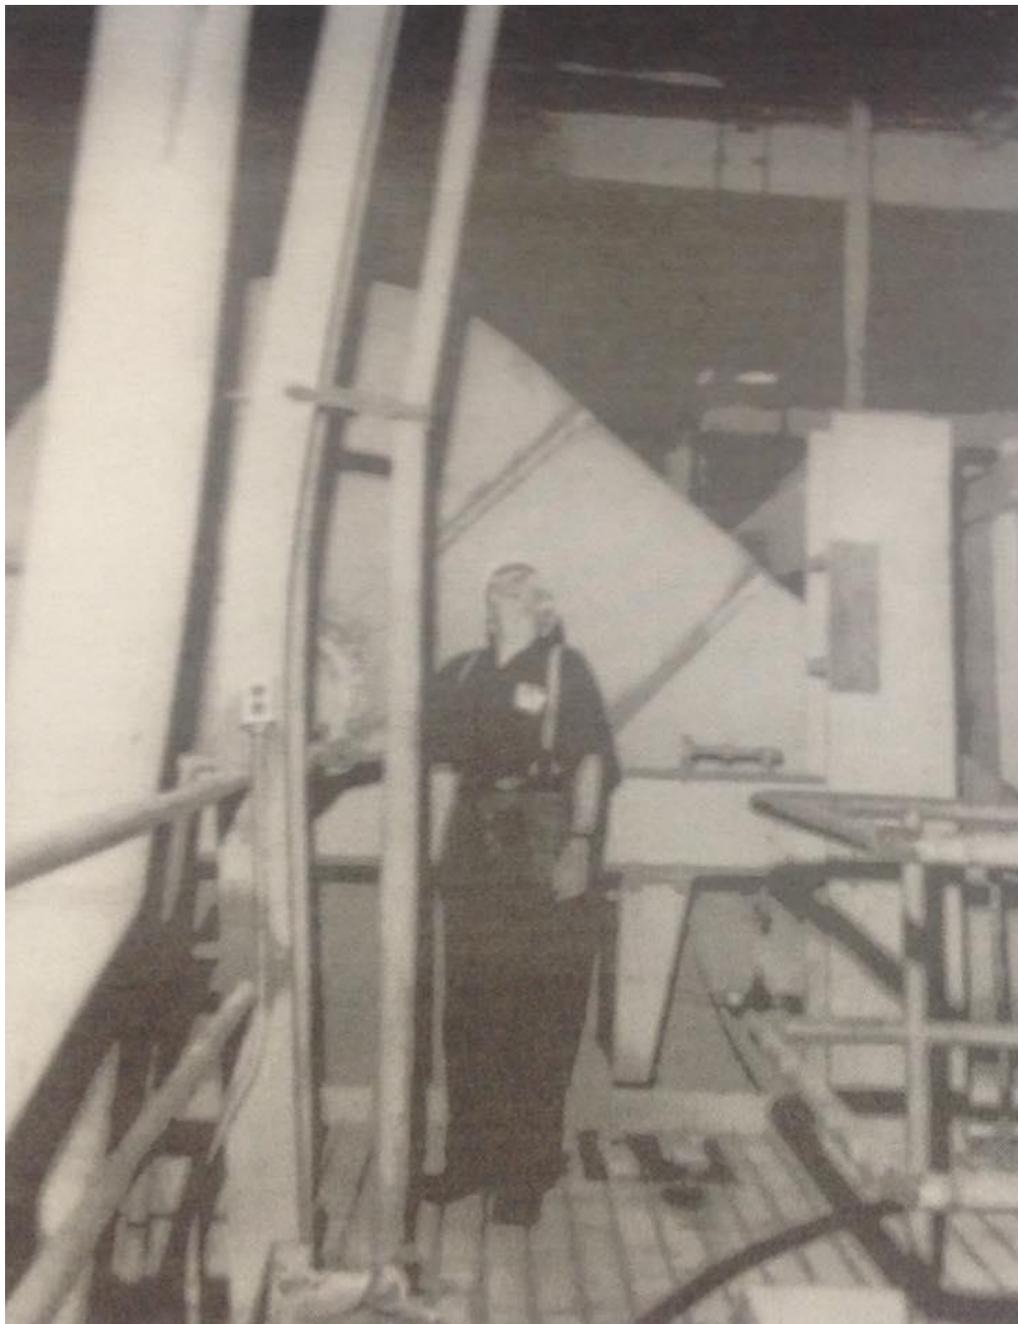
Figura 9-3

Columna pandeada en una edificación de acero. Para edificaciones de este tipo con daños estructurales similares se debe usar la marcación de Uso Restringido o Inseguro, dependiendo de la severidad y extensión de los daños.

Columnas pandeadas o con fallo estructural (Figura 9-3 y Figura 9-4)Inseguro

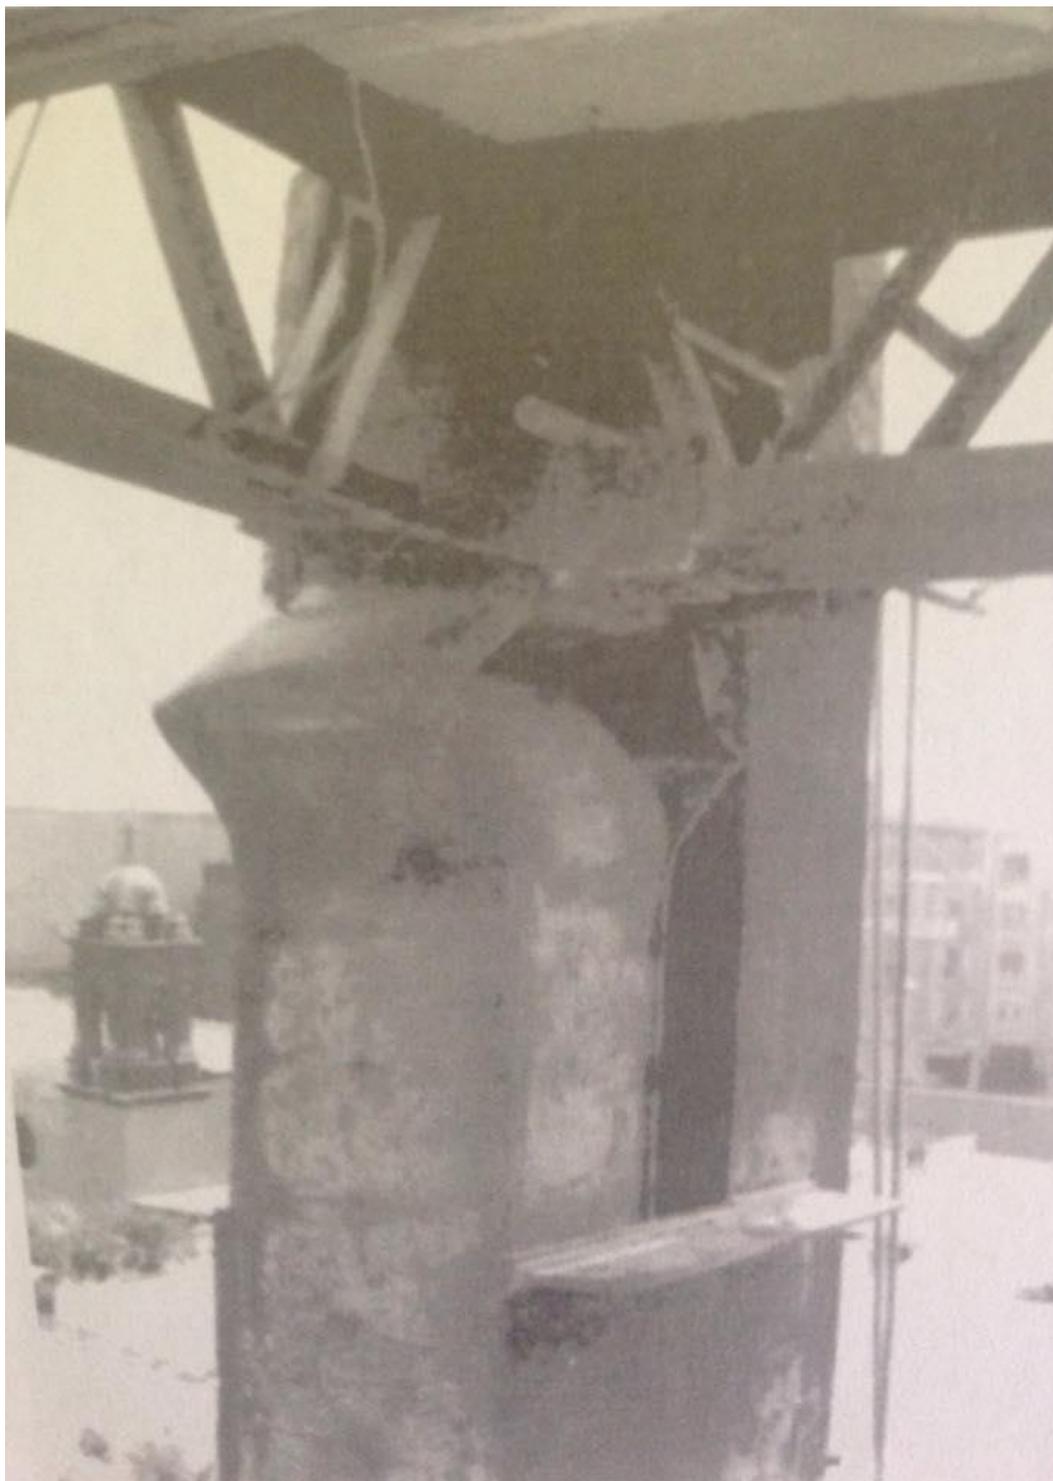
Figura 9-4

Columna gravemente pandeada, este tipo de situaciones representa claramente una situación de peligro. Marcar Inseguro

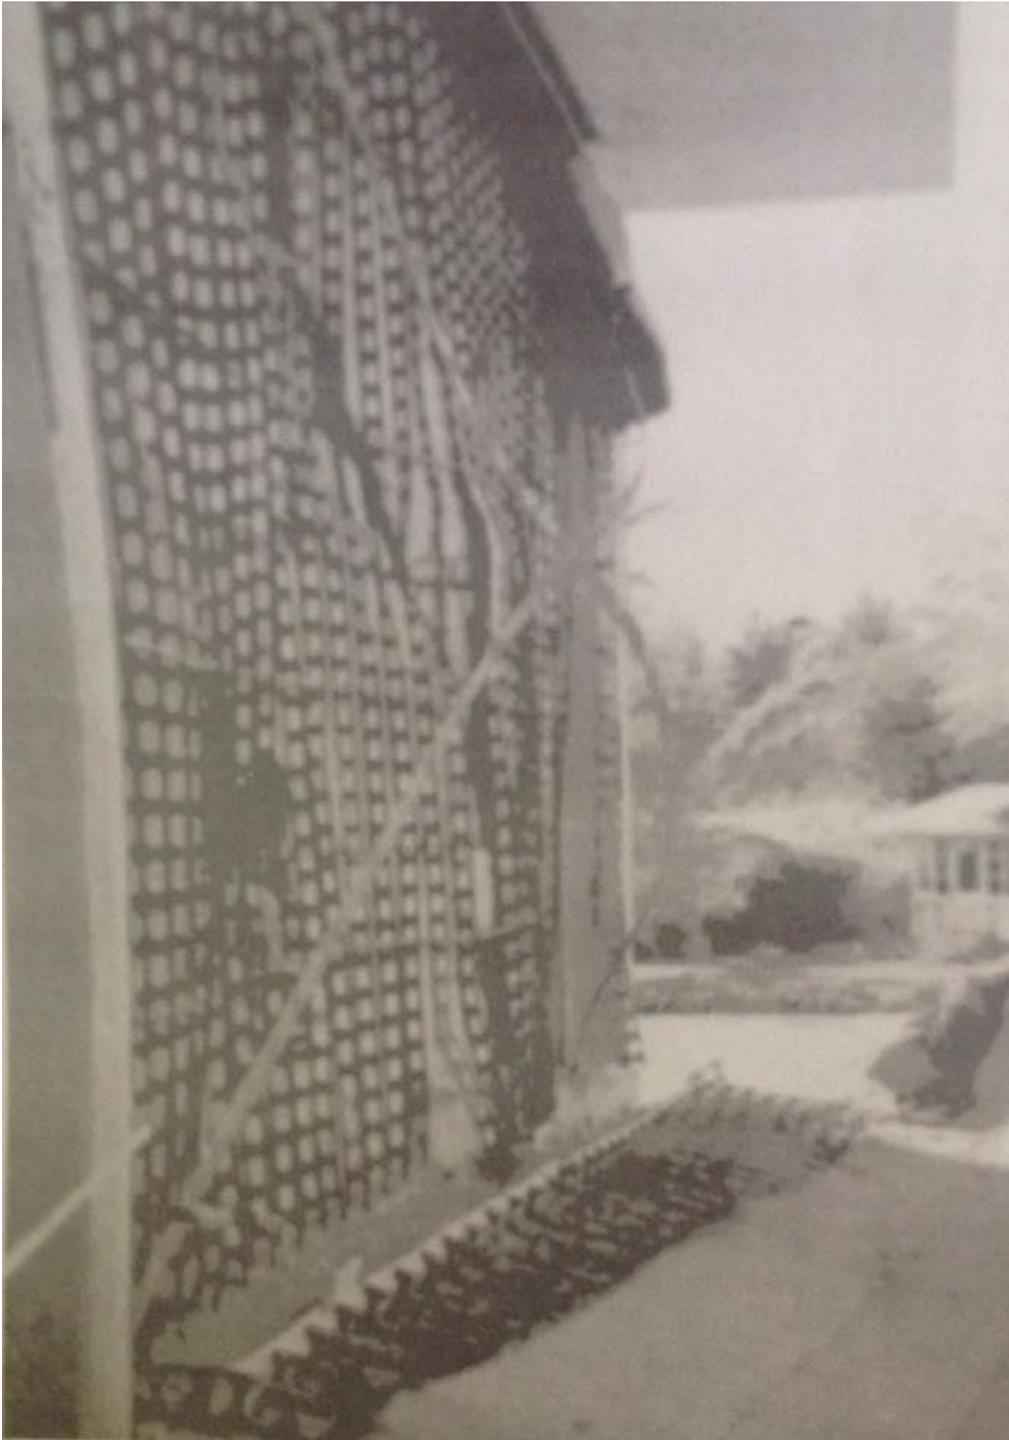
- Figura 9-5 El arrostramiento en forma de “X” se encuentra muy alargado. Este tipo de arrostramiento ya no cumple con su función estructural, para este y cualquier caso similar marcar a la edificación como Uso Restringido o Inseguro. 97**

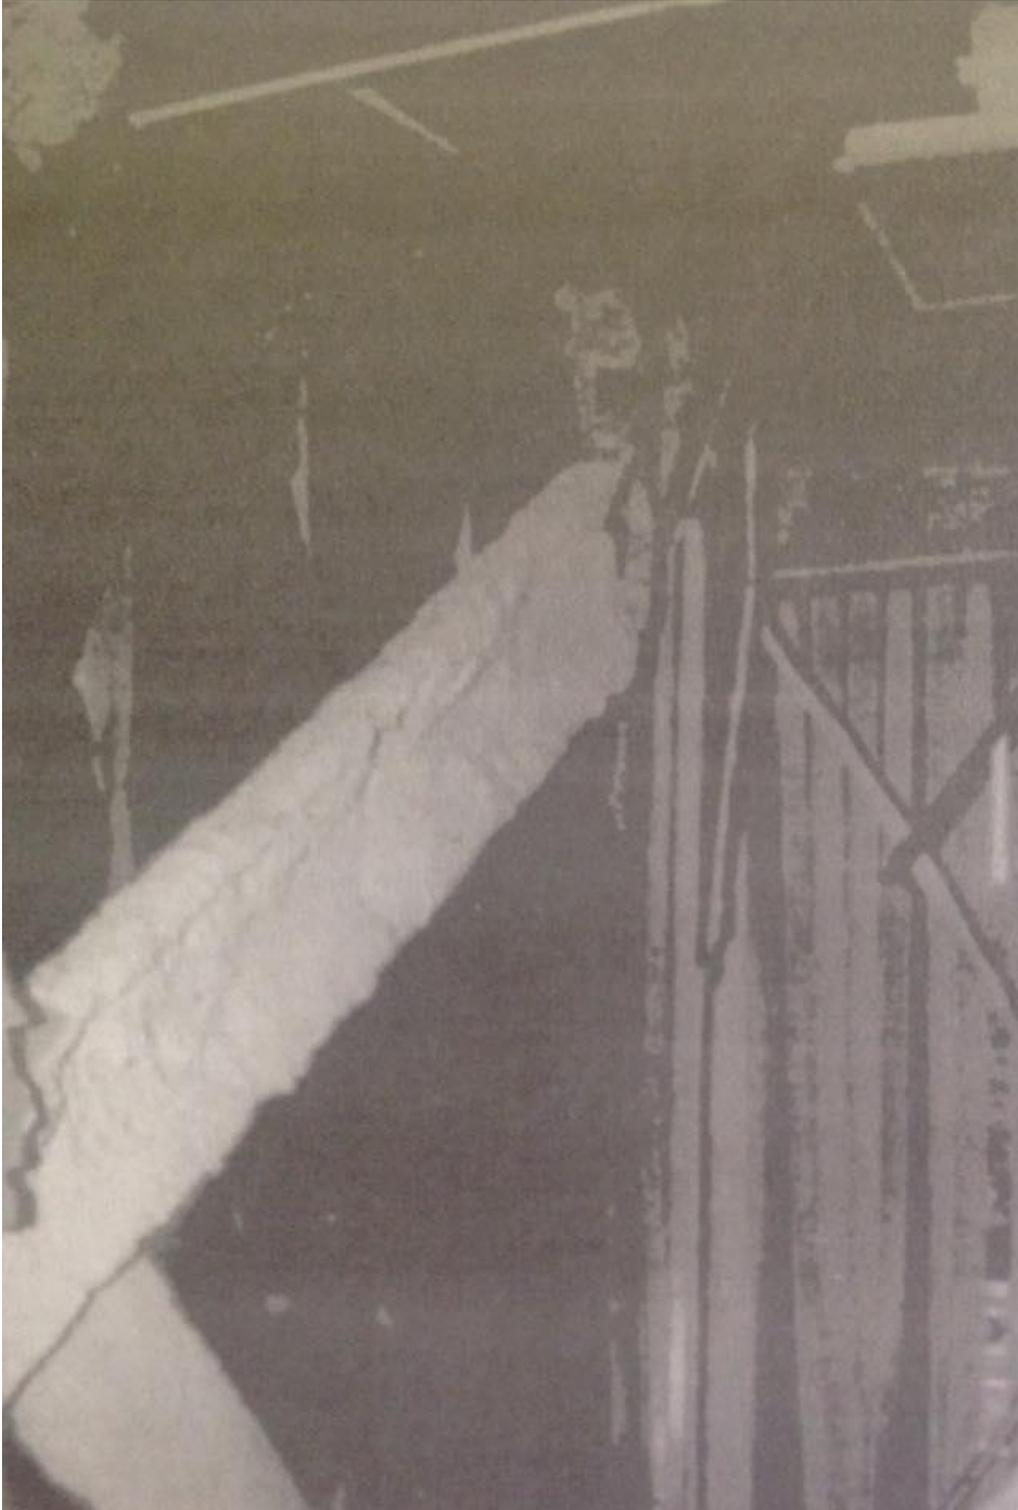
- Figura 9-6 Elemento estructural de acero gravemente pandeado. El elemento formaba parte de un sistema de arrostramiento en forma de “X”. 98**
- Figura 9-7 El Tubo estructural de acero y sus abrazaderas han sufrido colapso estructural. Existían señales de falla estructural que posteriormente fueron ratificadas al remover los acabados y revestimientos que bloqueaban la visión. 99**

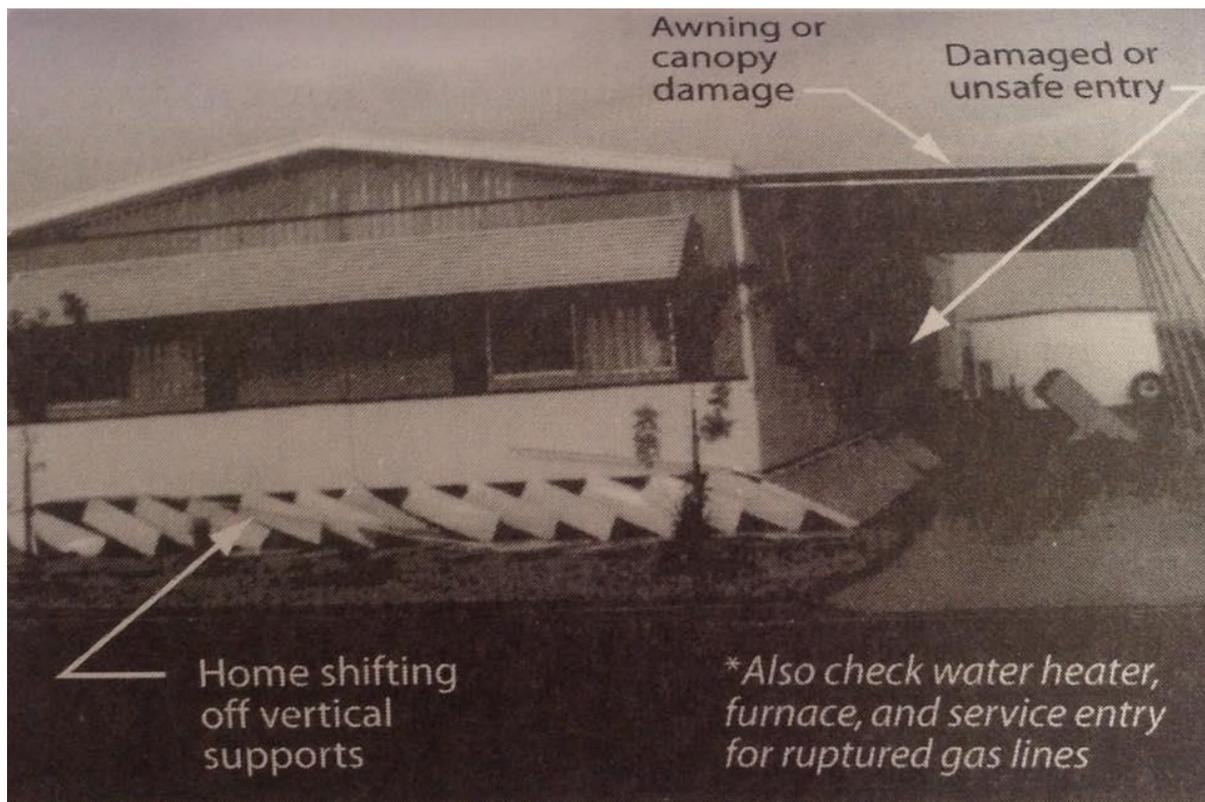
Figura 10-1 Puntos de inspección para casas móviles. Marcar Inseguro a las casas con similares afectaciones.
