UNIVERSIDAD SAN FRANCISCO DE QUITO USFQ

**Manual de Evaluación Estructural de Edificaciones Post
Evento Sísmico Basado en el ATC 20-1
Trabajo Experimental**

Trabajo de titulación presentado como requisito
para la obtención del título de
Ingeniero Civil

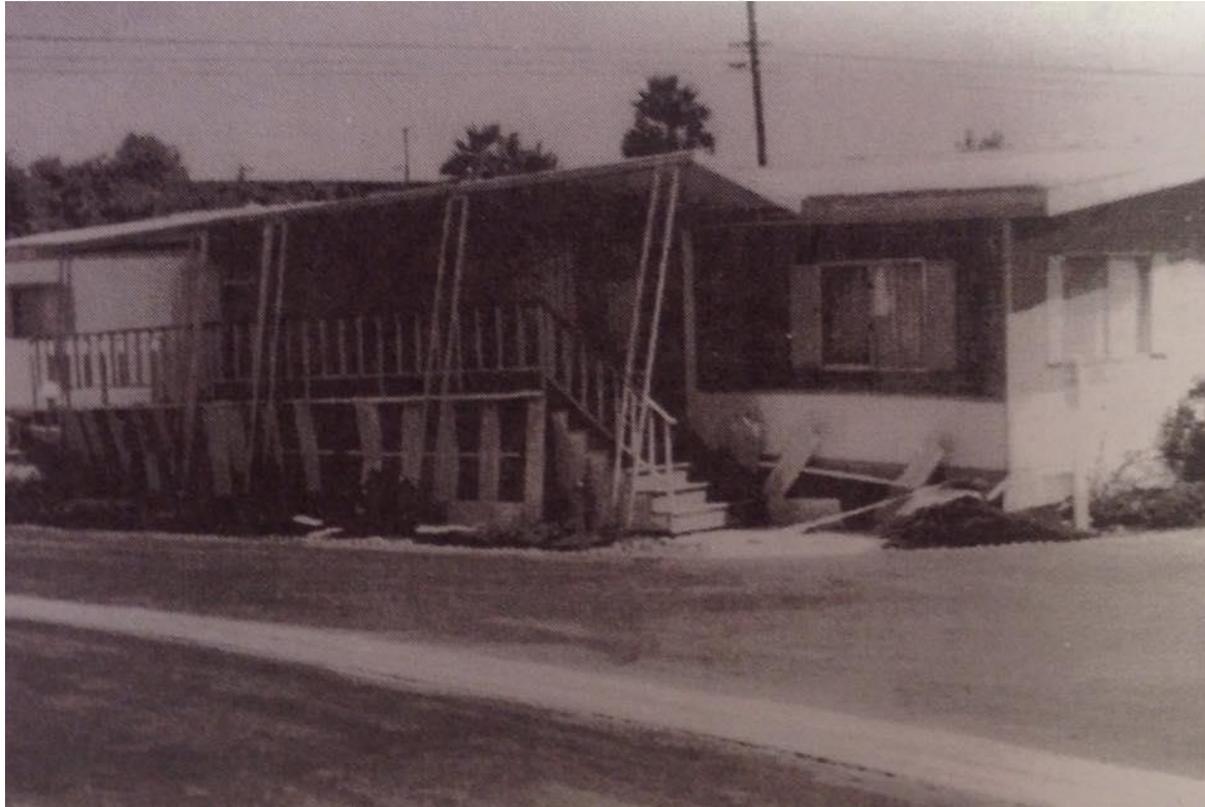
Figura 10-2 Casas móviles sin abrazaderas entre sus soportes de cargas verticales (cimentación) y la estructura normalmente sufren colapso con sismos moderadamente fuertes. Los daños de esta casa móvil no son únicamente los afectaciones entre el soporte vertical y la estructura, sino también el daño del porche y techo.

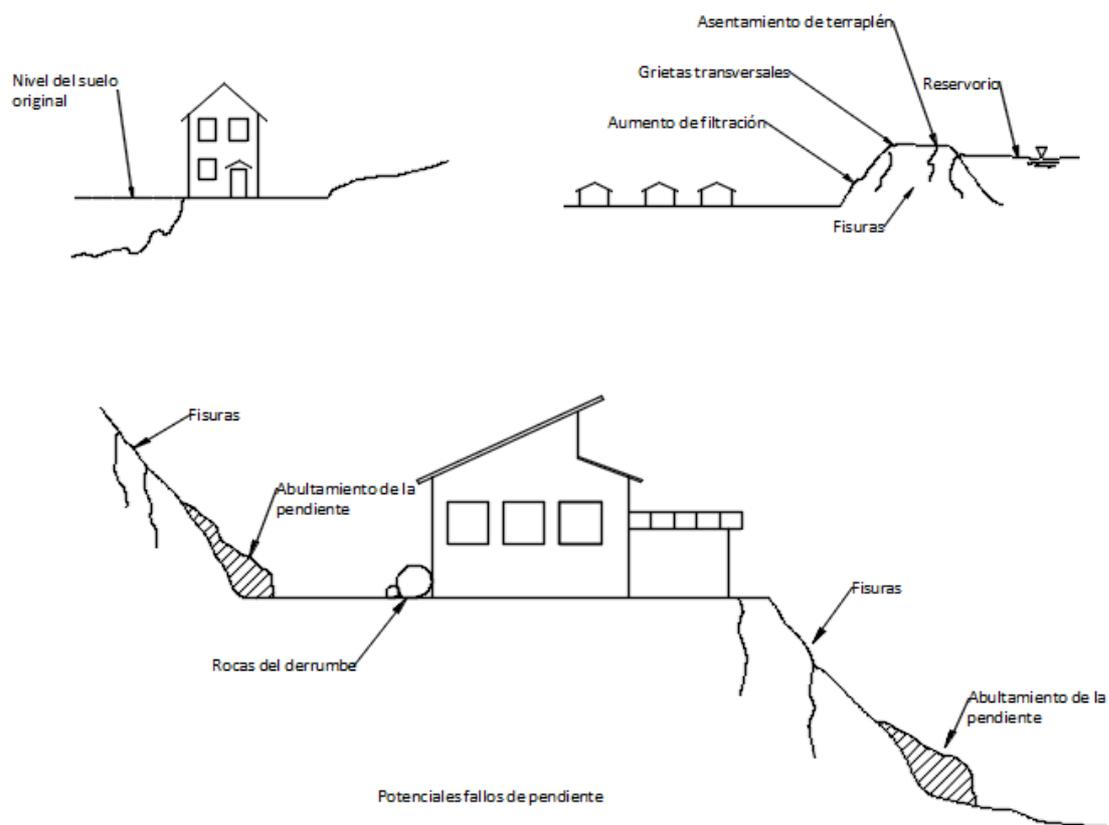
Figura 11-2 Puntos de inspección para algunas fallas geotécnicas

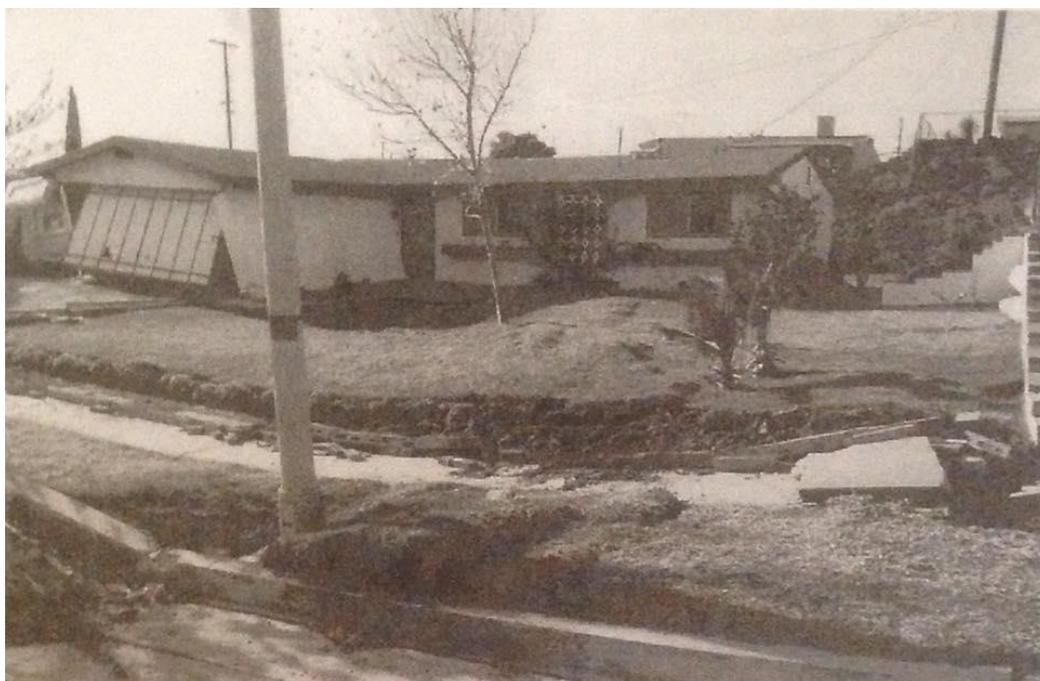
Figura 11-3 Casa estructuralmente dañada por el movimiento de suelos provocado por el terremoto de 1971 San Fernando, California. Falla en la superficie del terreno. Marcar Inseguro

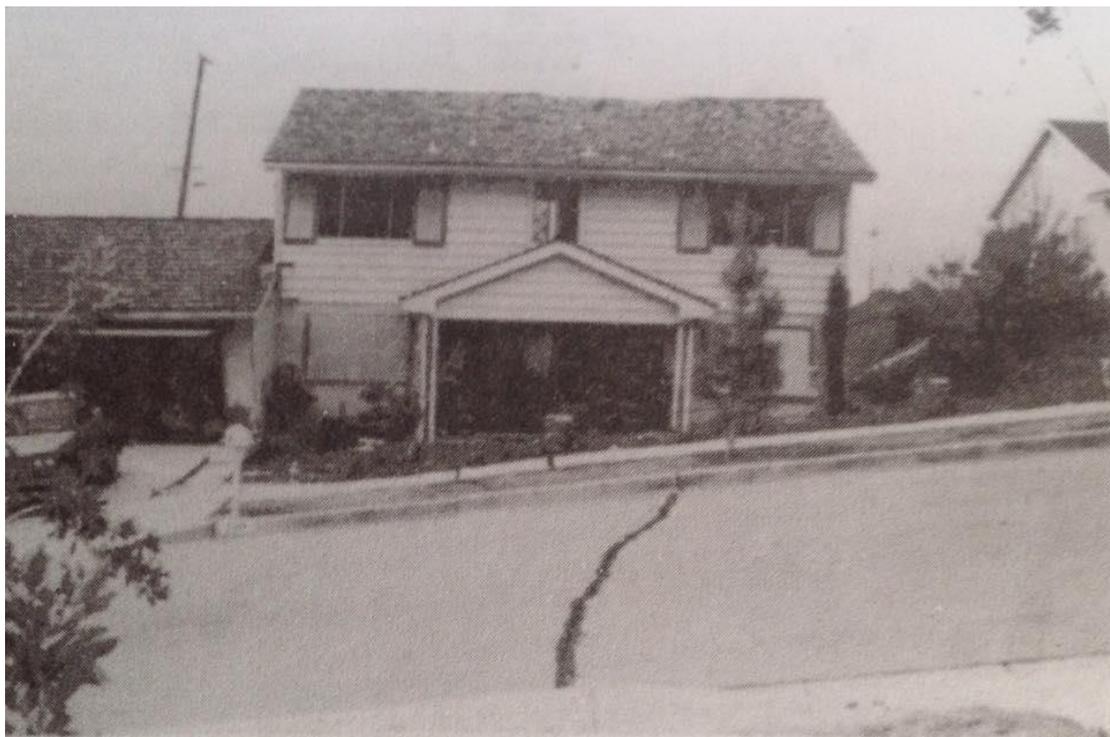
Figura 11-4 Calle y casa con serios daños provocados por el desplazamiento de suelos ocurrido en el terremoto de San Fernando. Marcar Inseguro.

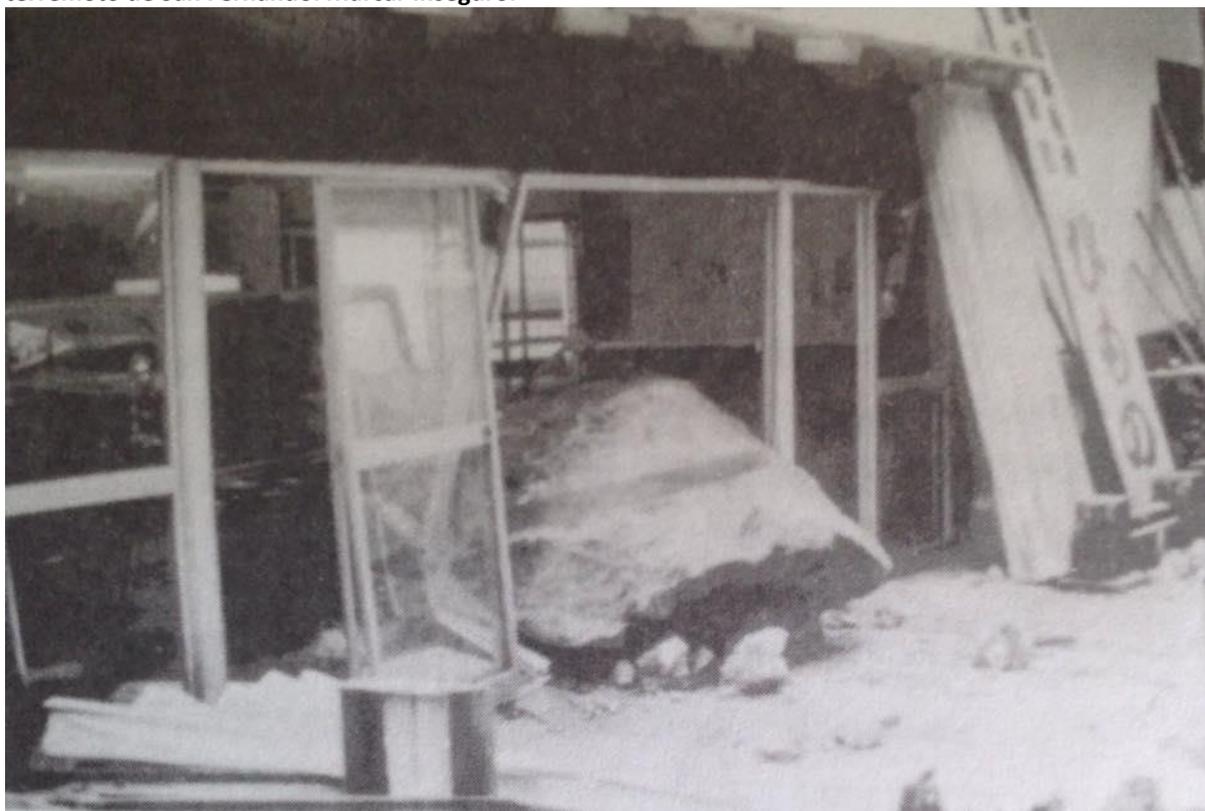
Figura 11-5 Entrada de una tienda destruida por caída de roca.

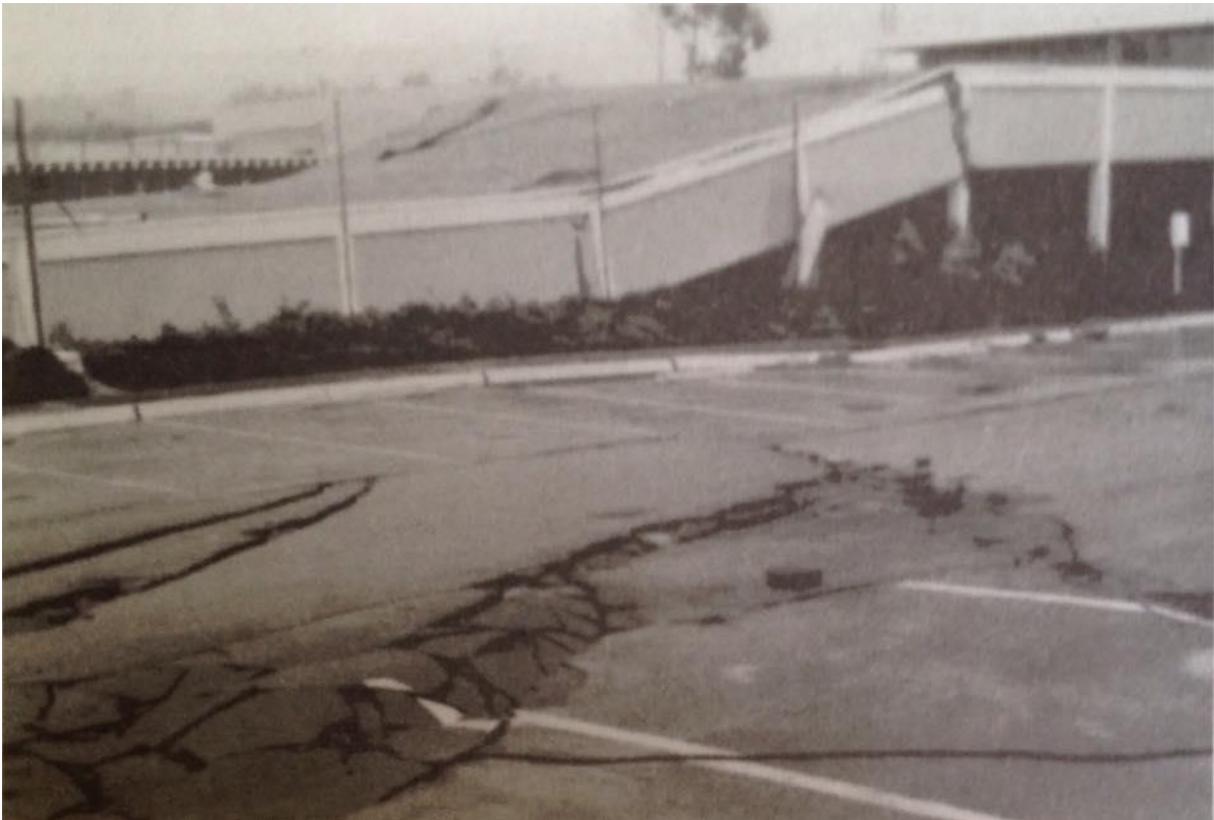
Figura 11-7 Daños estructurales en el Valley Juvenile provocado por el movimiento lateral del suelo. Marcar Inseguro

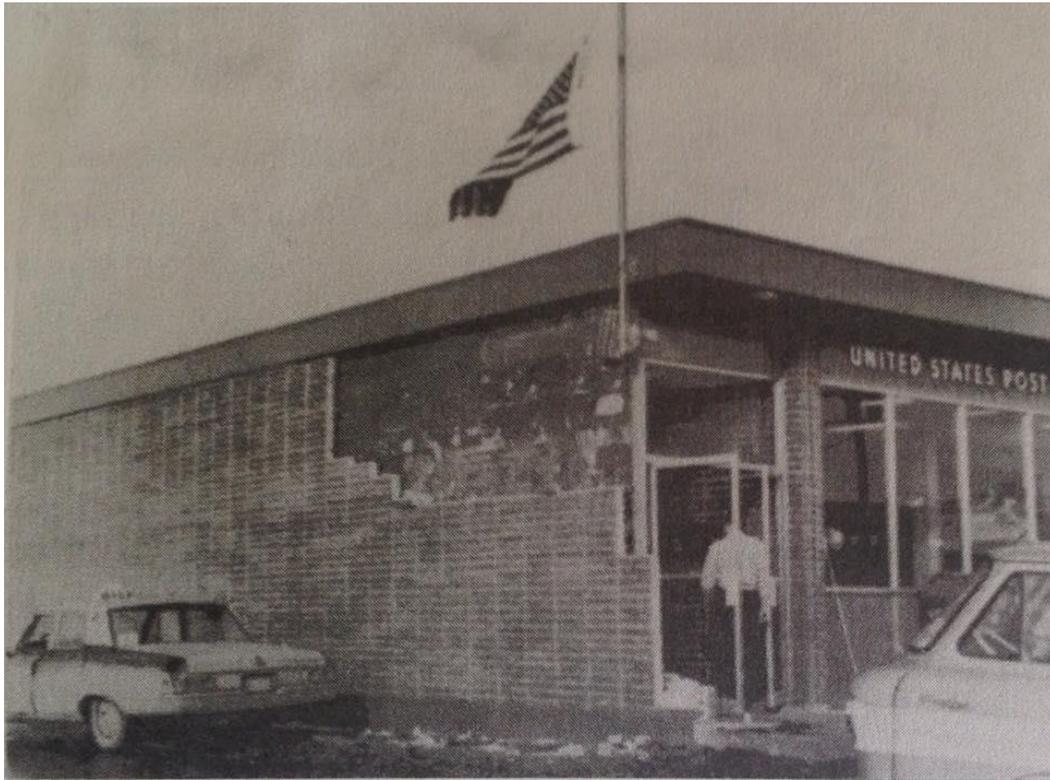
Figura 12-1 Fachaletas de ladrillo rotas que pueden presentar amenaza de caída de material. Marcar como Uso Restringido y barricar el área insegura.

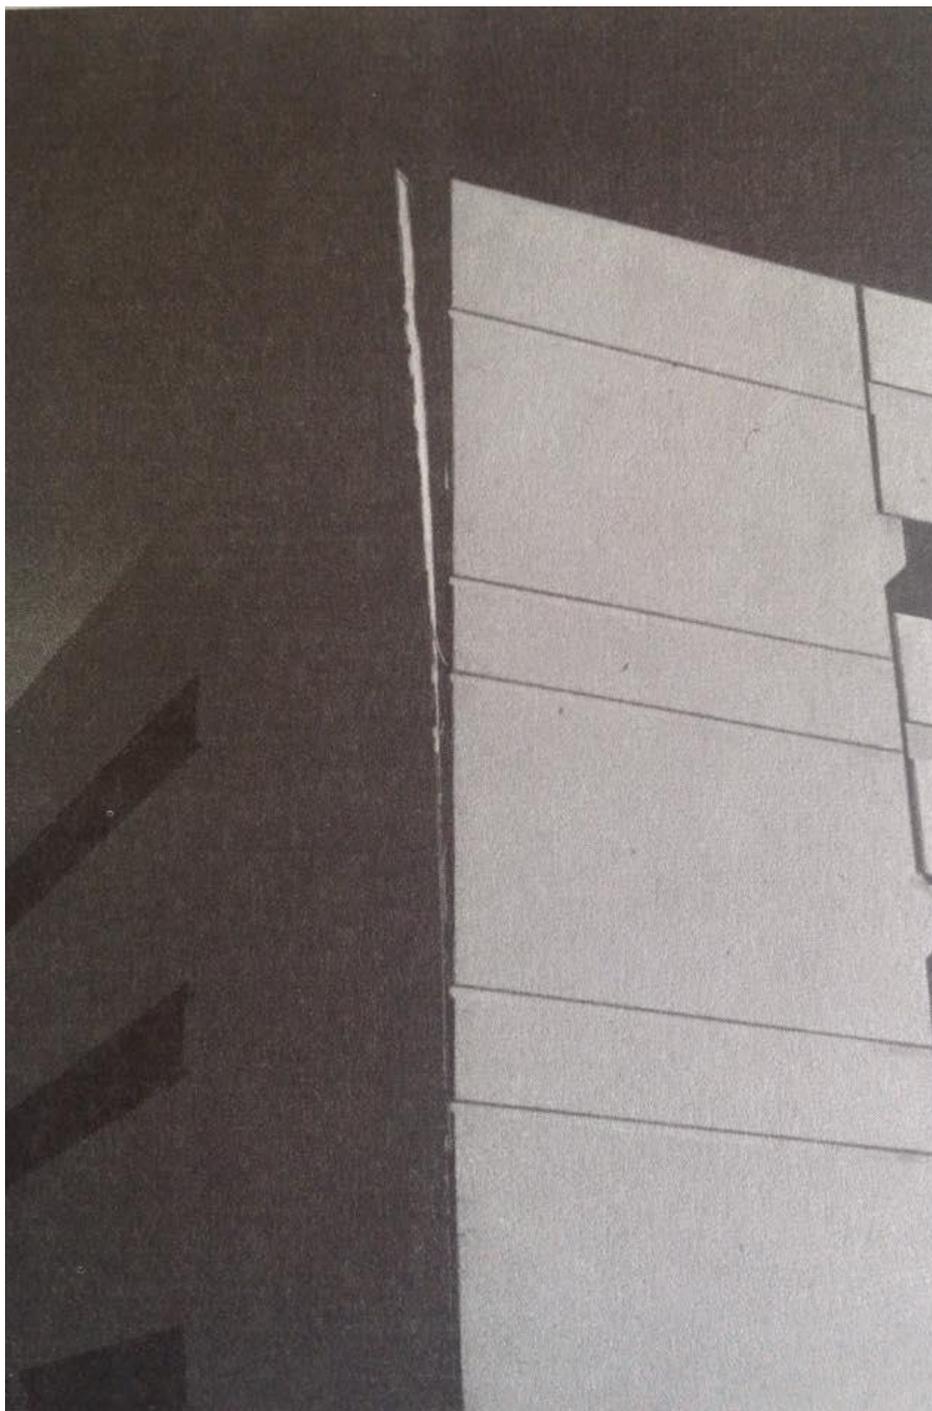
Figura 12-3 Los revestimientos arquitectónicos dañados pueden presentar amenaza de caída de material. Si es que la caída de material amenaza a la edificación vecina es necesario marcar a la misma como Uso Restringido o Insegura. En este caso la edificación de parqueaderos deberá ser marcada al menos como Uso Restringido.

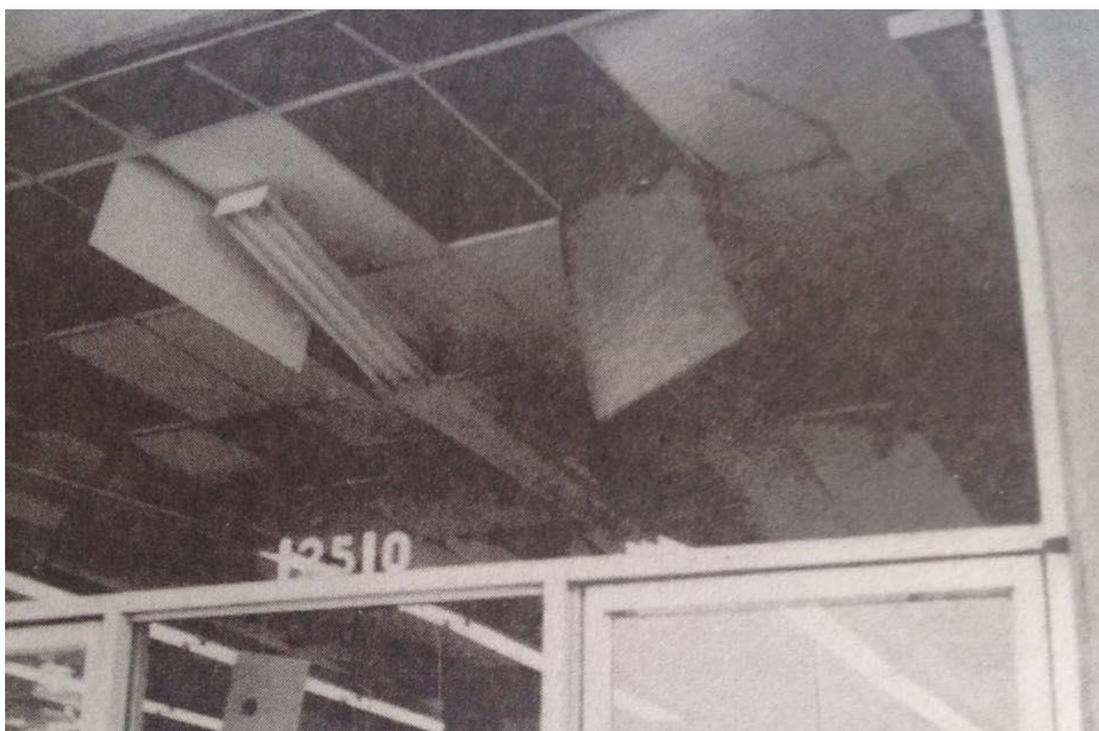
Figura 12-4 Cielo falso e iluminación afectada por el sismo. Marcar como Uso Restringido y barricar el área insegura.

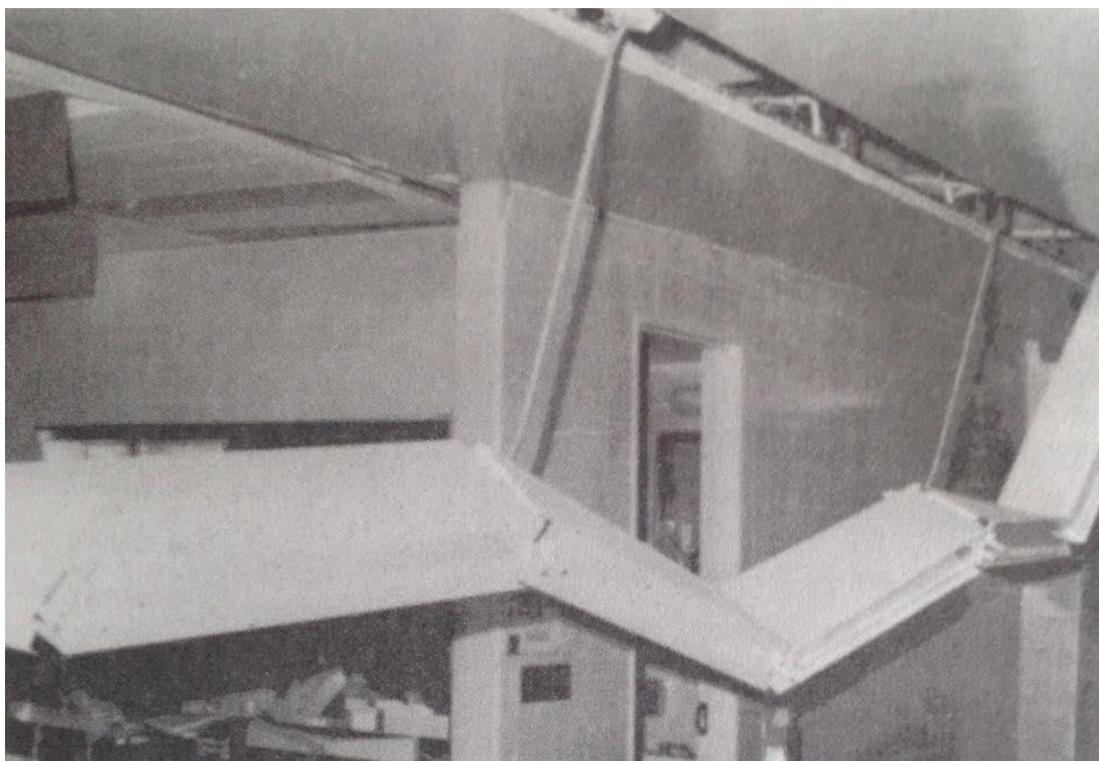
Figura 12-5 Iluminación fluorescente rota. Marcar Uso Restringido y barricar el área insegura.

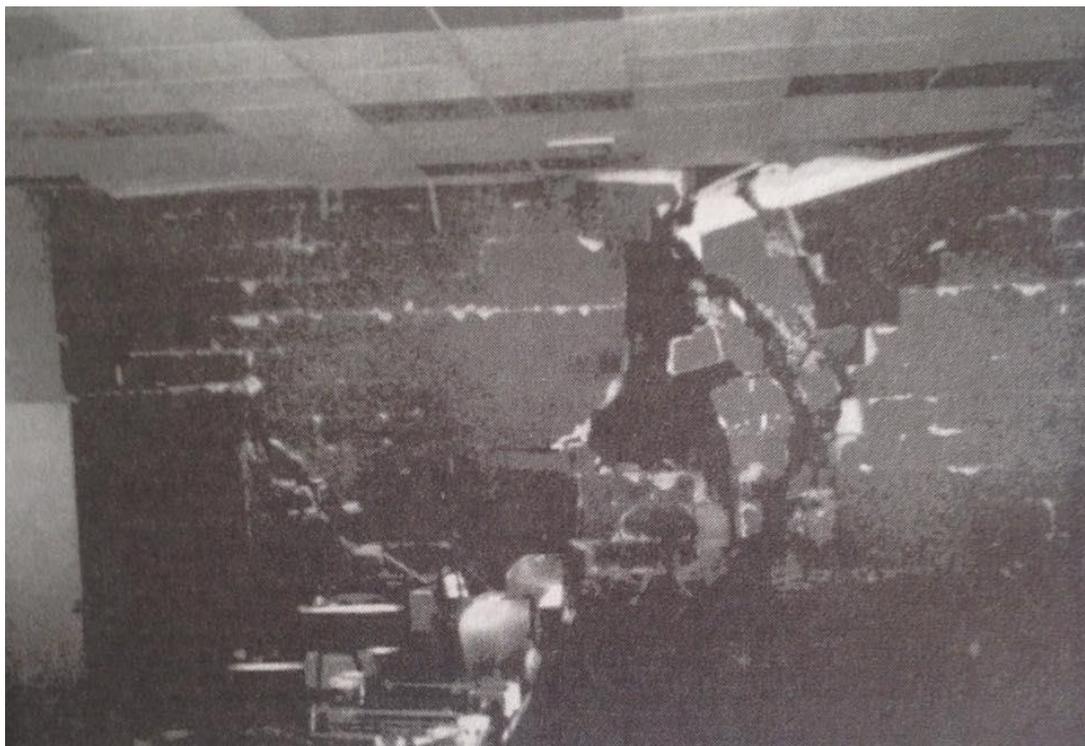
Figura 12-6 Severos daños en pared interior de mampostería sin refuerzo estructural. Marcar como Uso Restringido y barricar el área insegura

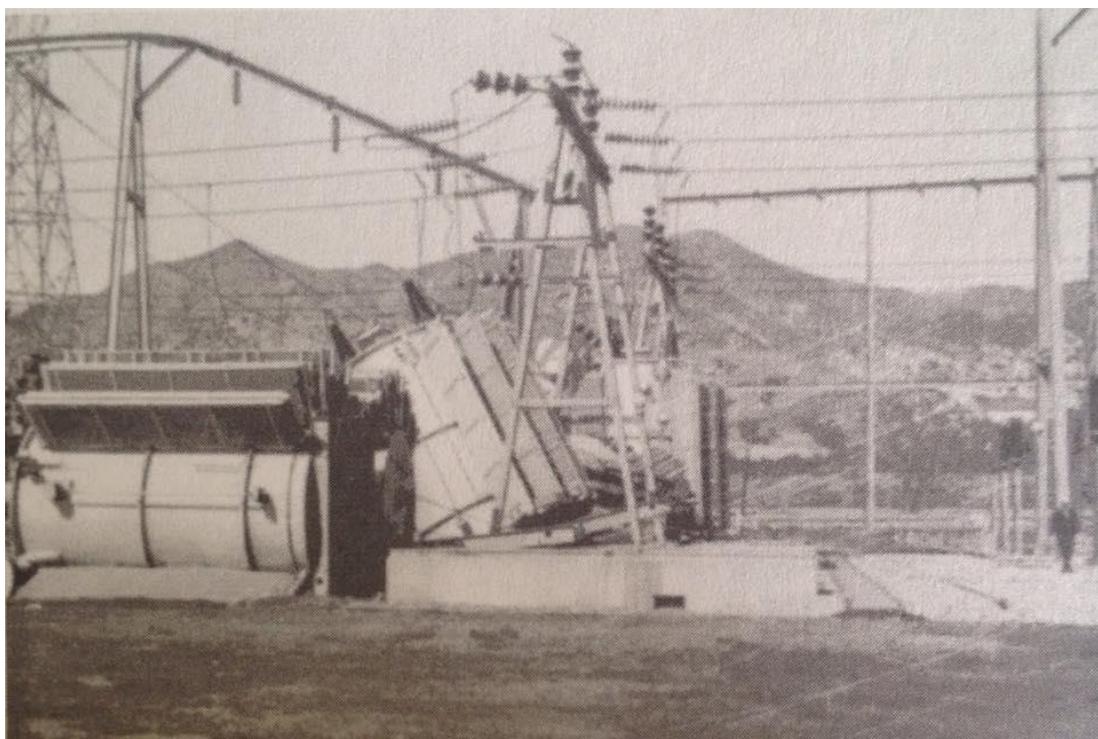
Figura 12-7 Por falta de anclaje del transformador eléctrico se volteó, además existe fuga de aceite.

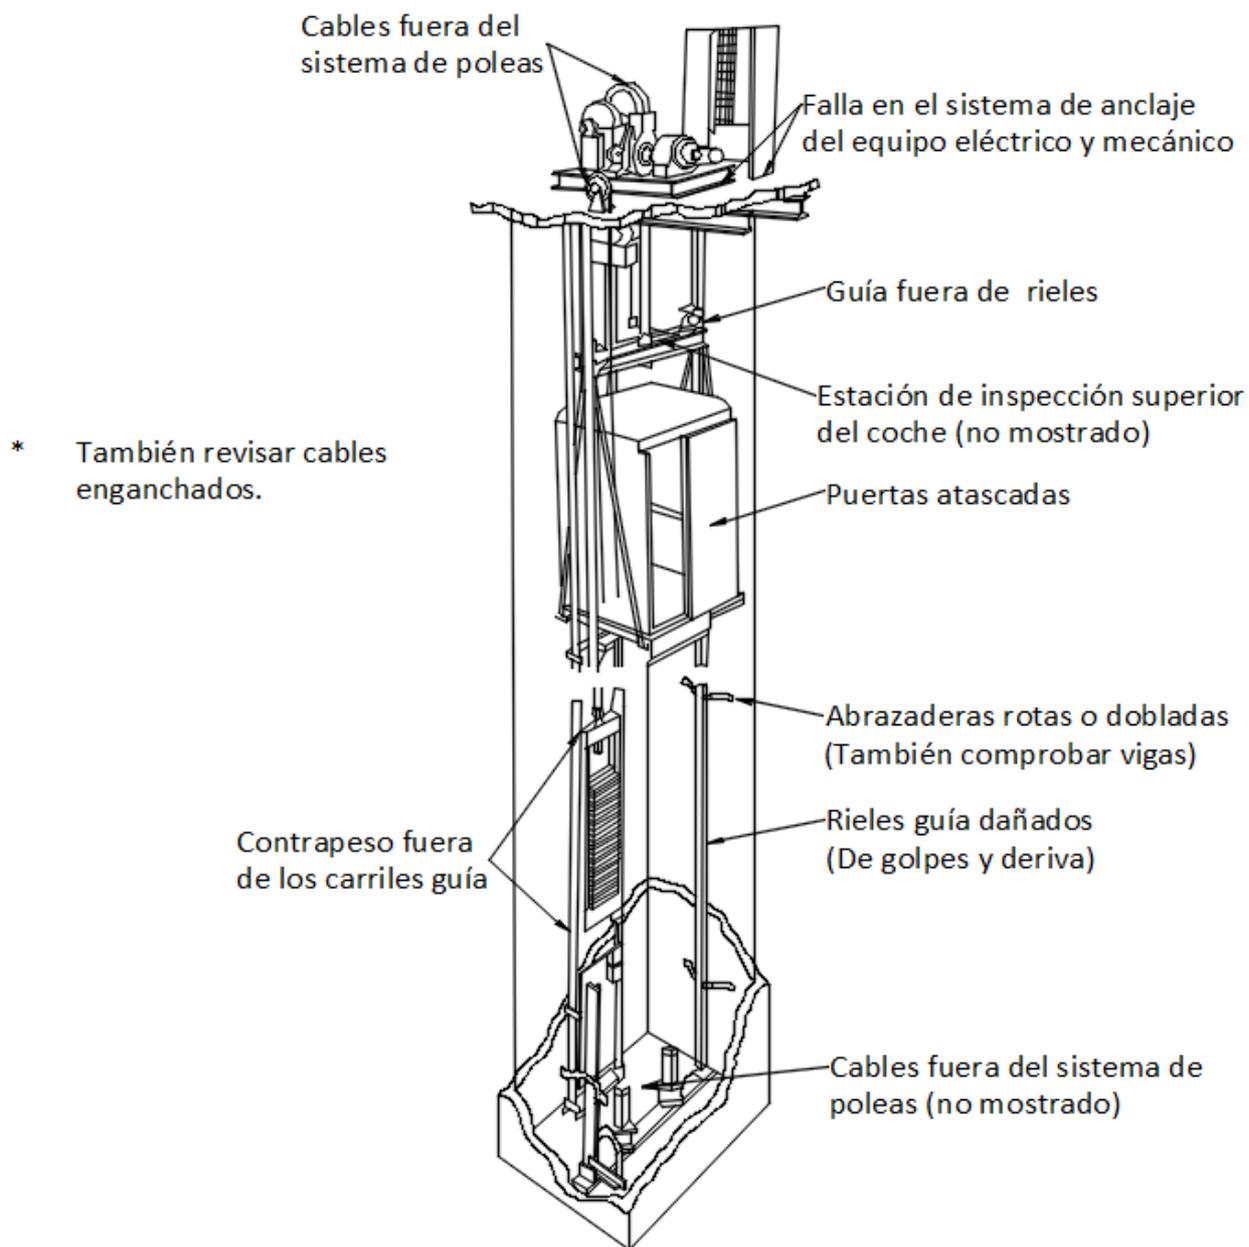
Figura 12-8 Puntos de inspección para ascensores a tracción. La inspección de la base del ascensor se podrá llevar a cabo únicamente por personal calificado y con las medidas de seguridad adecuadas.

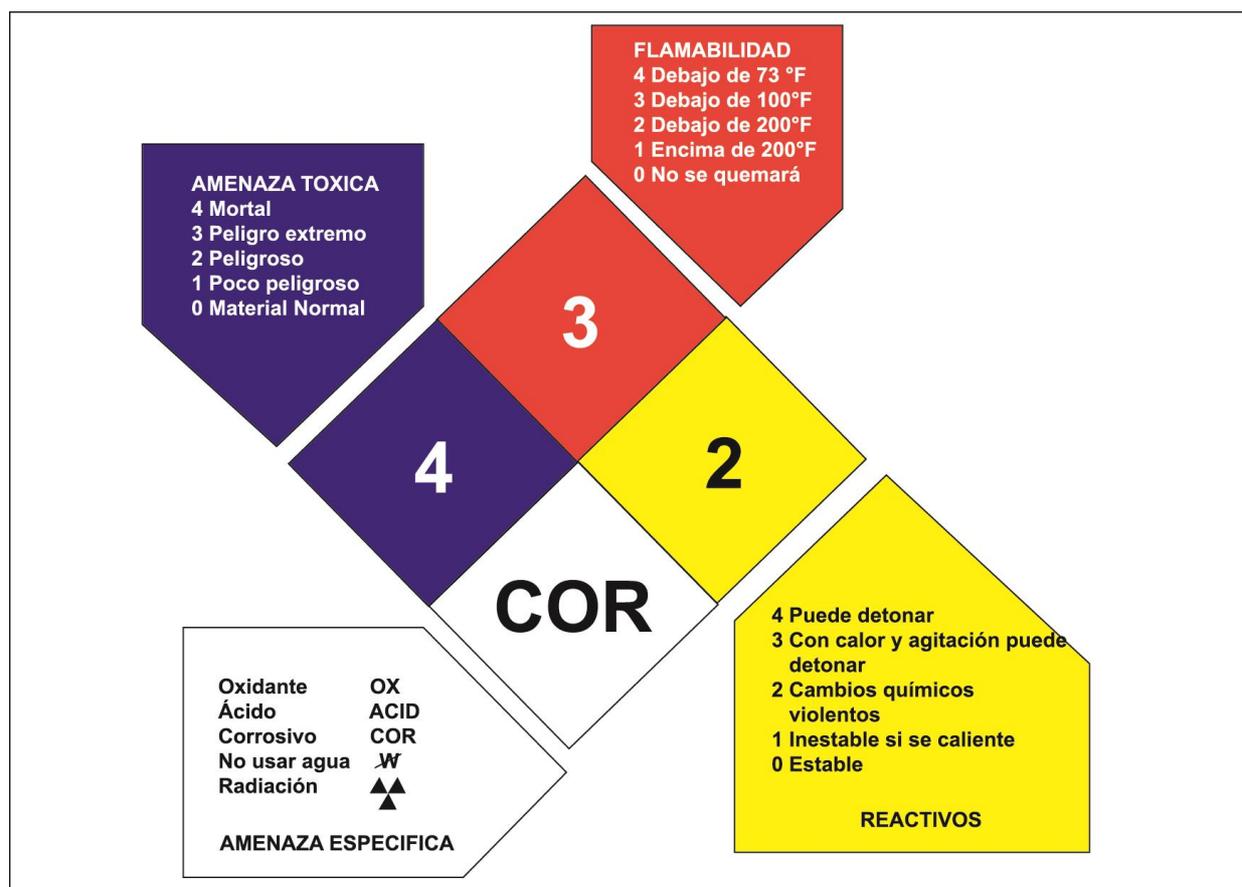
Figura C-1 La Asociación Nacional de Protección Antiincendios tiene un sistema de identificación de materiales peligrosos. La siguiente ilustración muestra, con azul (izquierda) los materiales tóxicos, de color rojo (arriba) la inflamabilidad de los materiales, con amarillo (derecha) la reactividad y por último abajo (blanco) algunos específicos materiales químicos. Todas las amenazas son calificadas de 0 a 4 siendo 0 la calificación más baja y 4 la más alta o grave.

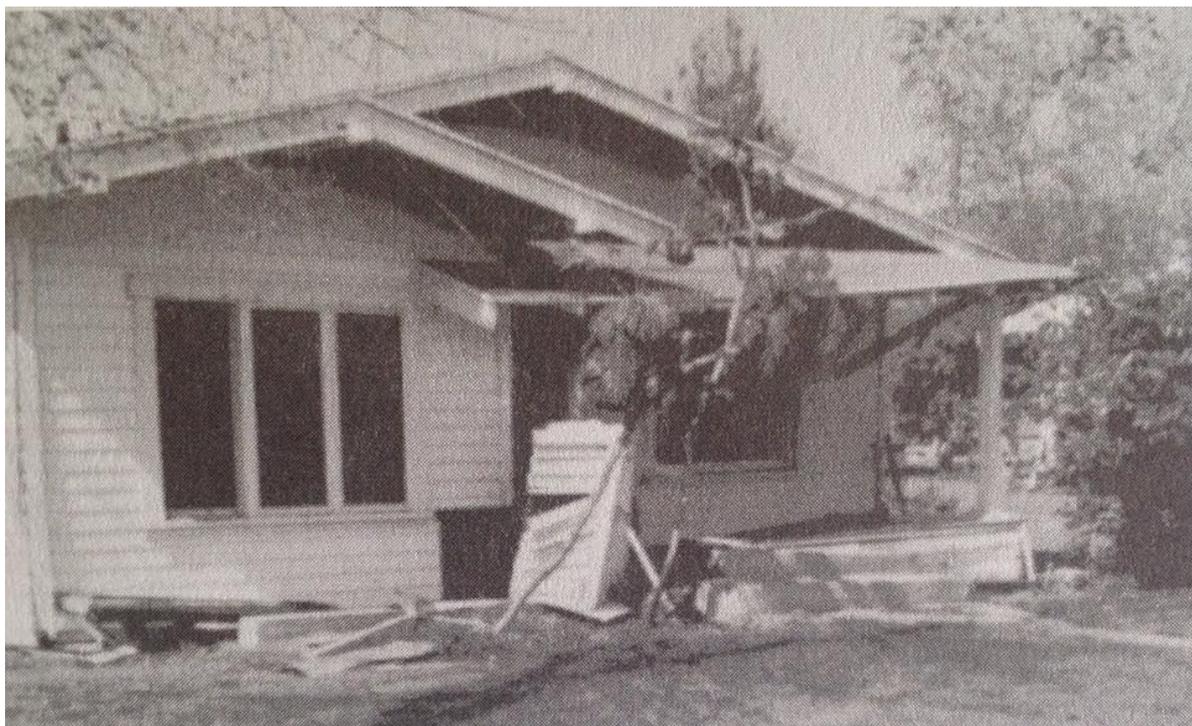
Figura D-1. Esta casa de Sylmar, California se ha desplazado de sus cimientos y se encuentra apoyada en el suelo. La edificación se considera Insegura pero estable ya que el colapso está siendo prevenido por las paredes. Basándonos en la Tabla D-3 el ingreso por emergencia es permitido.

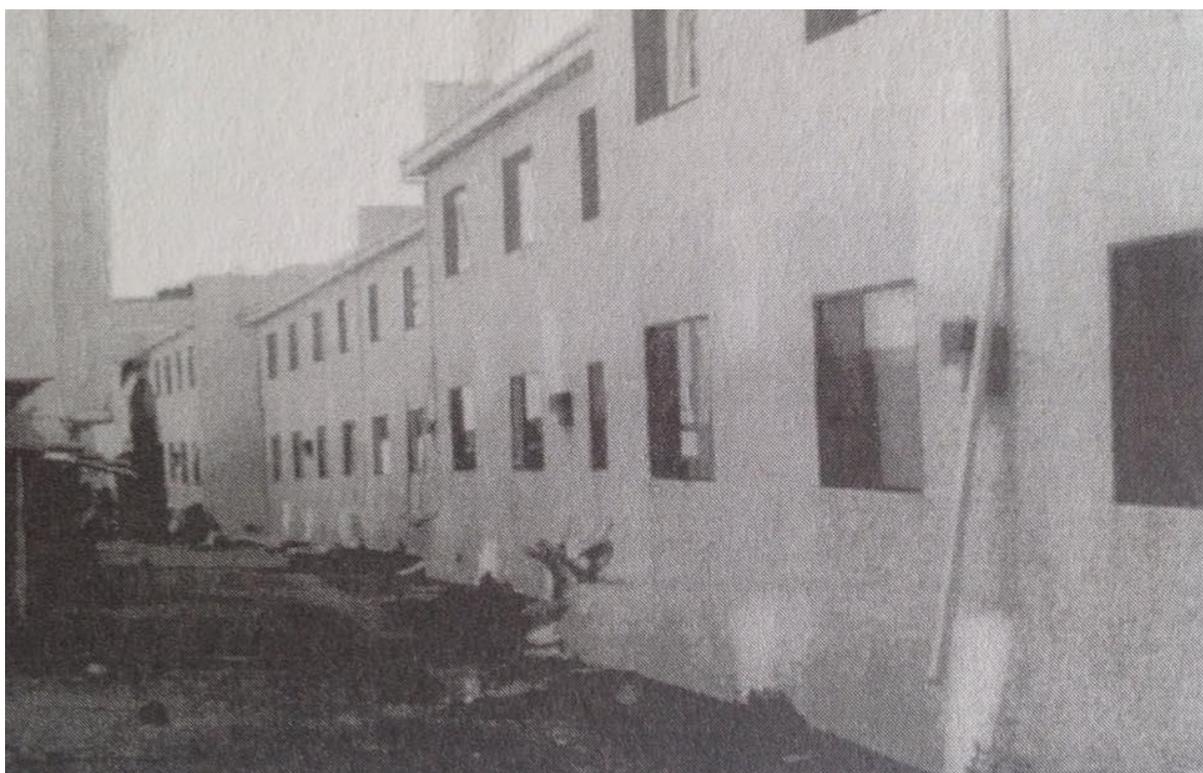
Figura D-2. El primer piso de esta edificación de apartamentos ha colapsado y los dos pisos superiores han recaído sobre los carros que se encontraban en la planta baja. Considerando que los dos pisos superiores de esta edificación de madera se encuentran intactos es muy poco probable que la misma colapse, por lo tanto la estructura es considerada Insegura pero estable. Basándonos en la Tabla D-3 el ingreso por emergencia es permitido.

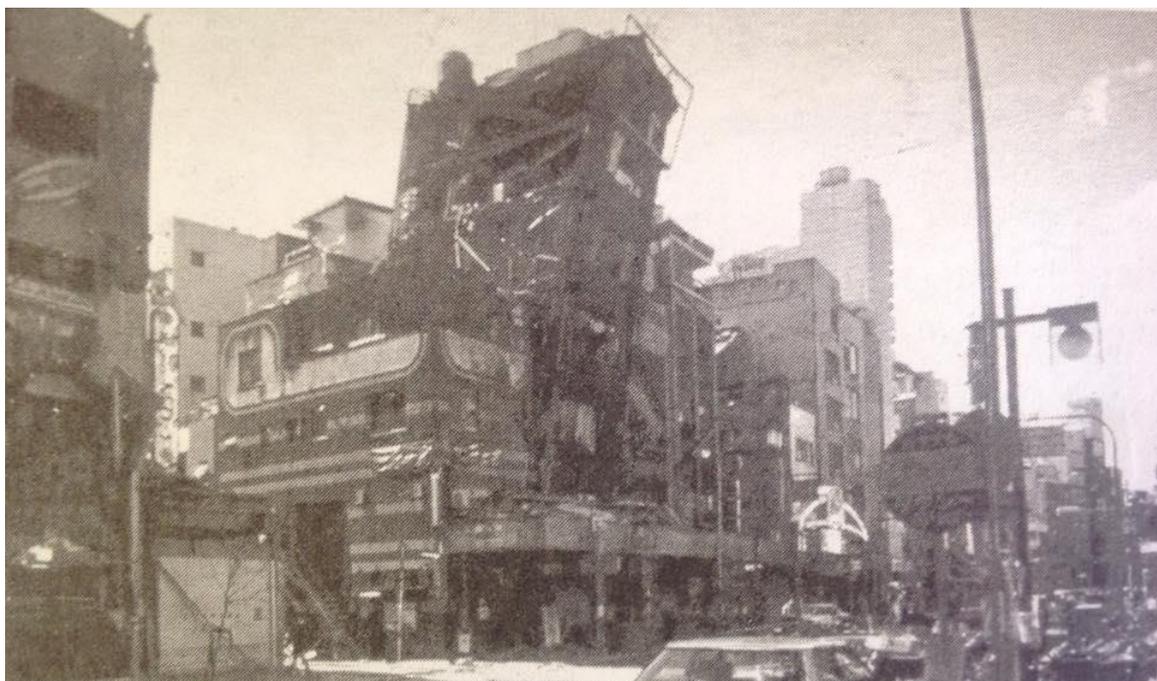
Figura D-3 Esta edificación de oficinas en Kobe, Japón es considerada Insegura e inestable. Es visible que la estructura puede colapsar en cualquier instante o aún más en las réplicas sísmicas. El ingreso no es permitido.

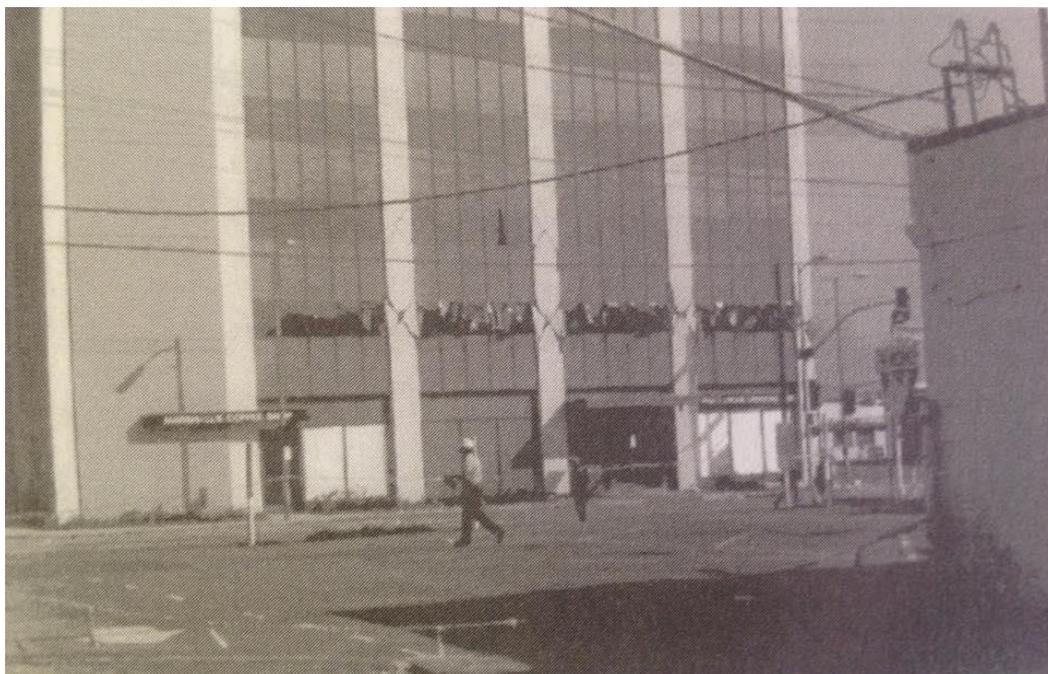
Figura D-5. La edificación de hormigón no dúctil de seis pisos tiene severos daños en las columnas del segundo piso. La estructura es considerada Insegura e inestable tomando en cuenta que las columnas pueden ceder en cualquier momento. El ingreso no es permitido.

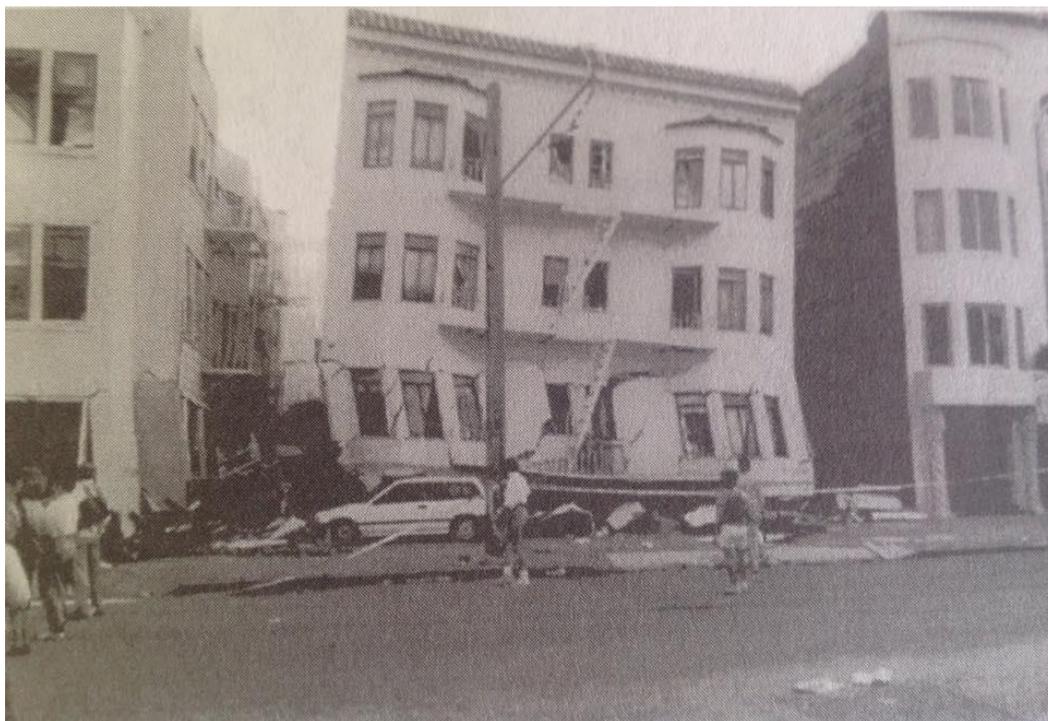
Figura D-6. Edificación de departamentos colapsada en San Francisco, California. Debido a los extensos daños en el primero piso de la estructura la misma es considerada Insegura e inestable. El ingreso no es permitido.

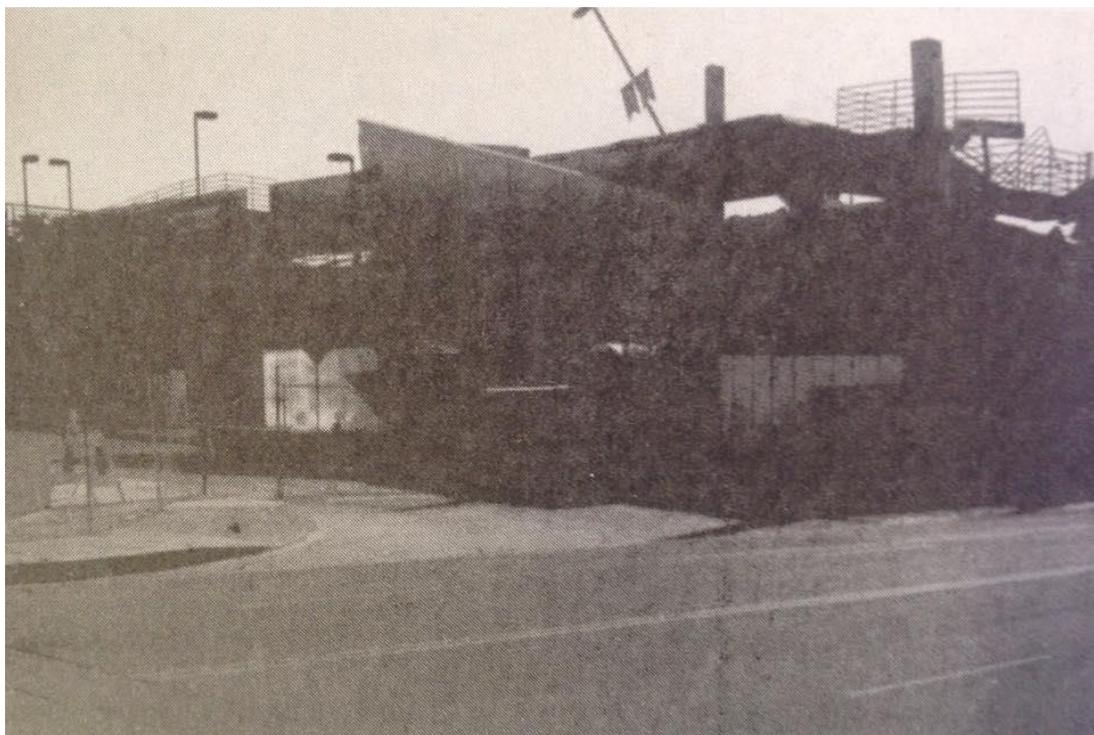
Figura D-7. La estructura de parqueaderos de Northrige, California ha sido severamente afectada por el sismo y es considerada Insegura e inestable. El ingreso no es permitido.

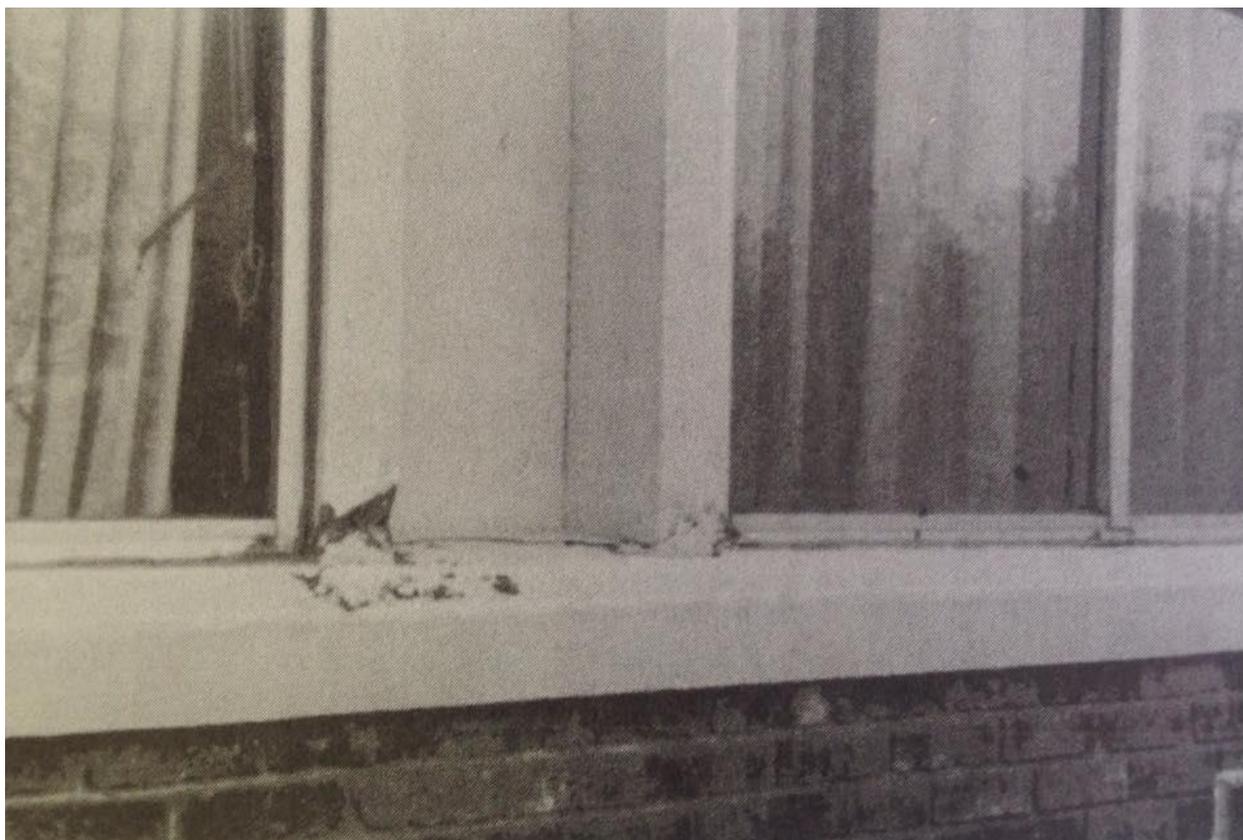
Figura E-5 Degradación del hormigón en el marco de la ventana, Ejemplo 2.

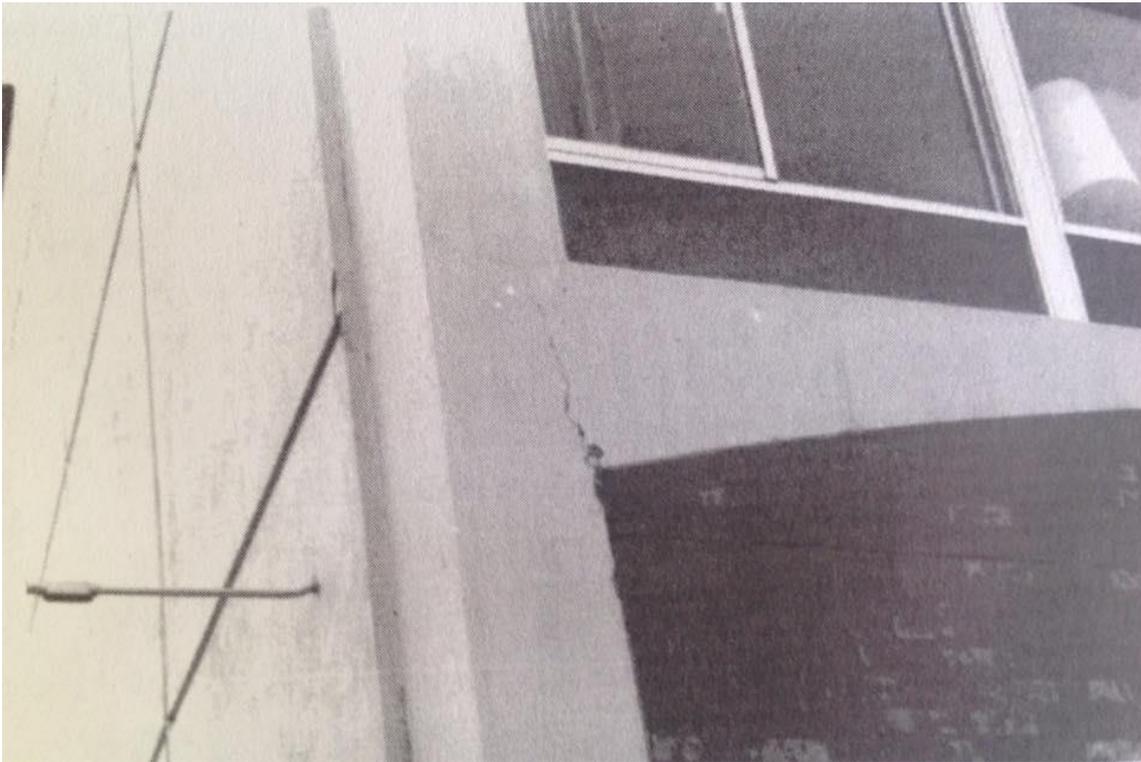
Figura E-6 Fisuras en viga del segundo piso, Ejemplo 2.

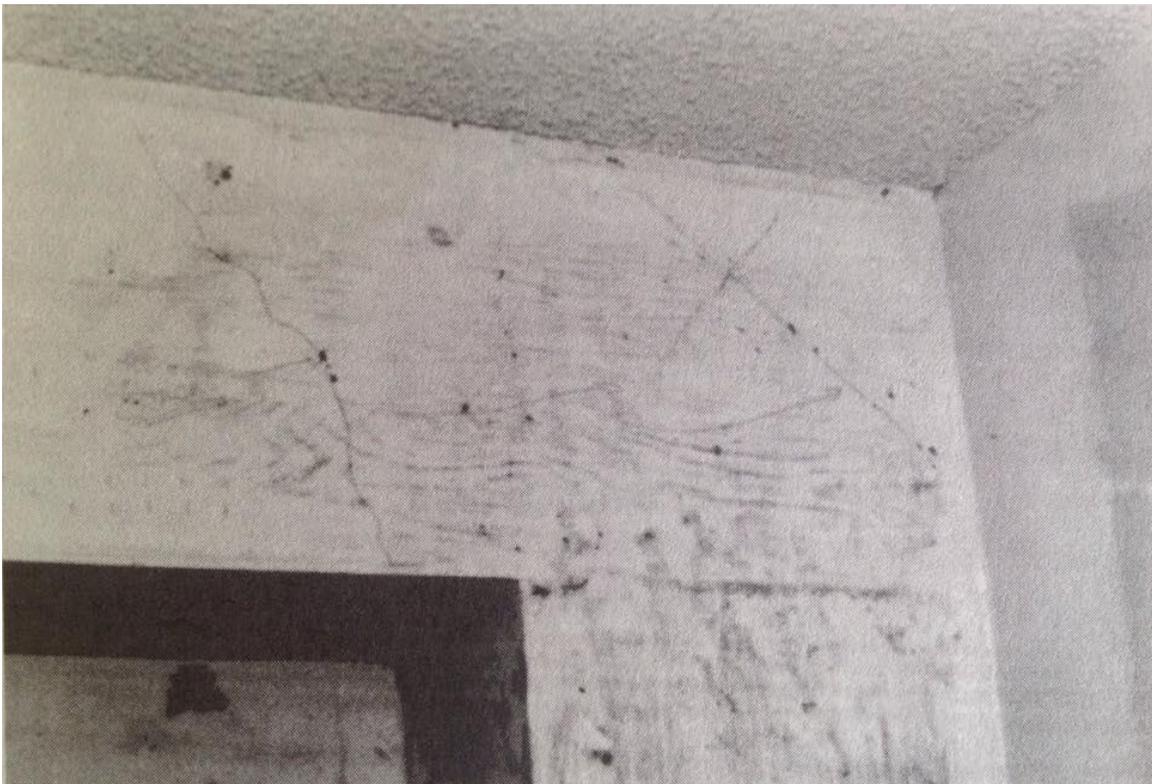
Figura E-7 Típicas grietas en el perímetro de edificaciones a porticadas, Ejemplo 2.
