UNIVERSIDAD SAN FRANCISCO DE QUITO USFQ

**Manual de Evaluación Estructural de Edificaciones Post
Evento Sísmico Basado en el ATC 20-1
Trabajo Experimental**

Trabajo de titulación presentado como requisito
para la obtención del título de
Ingeniero Civil

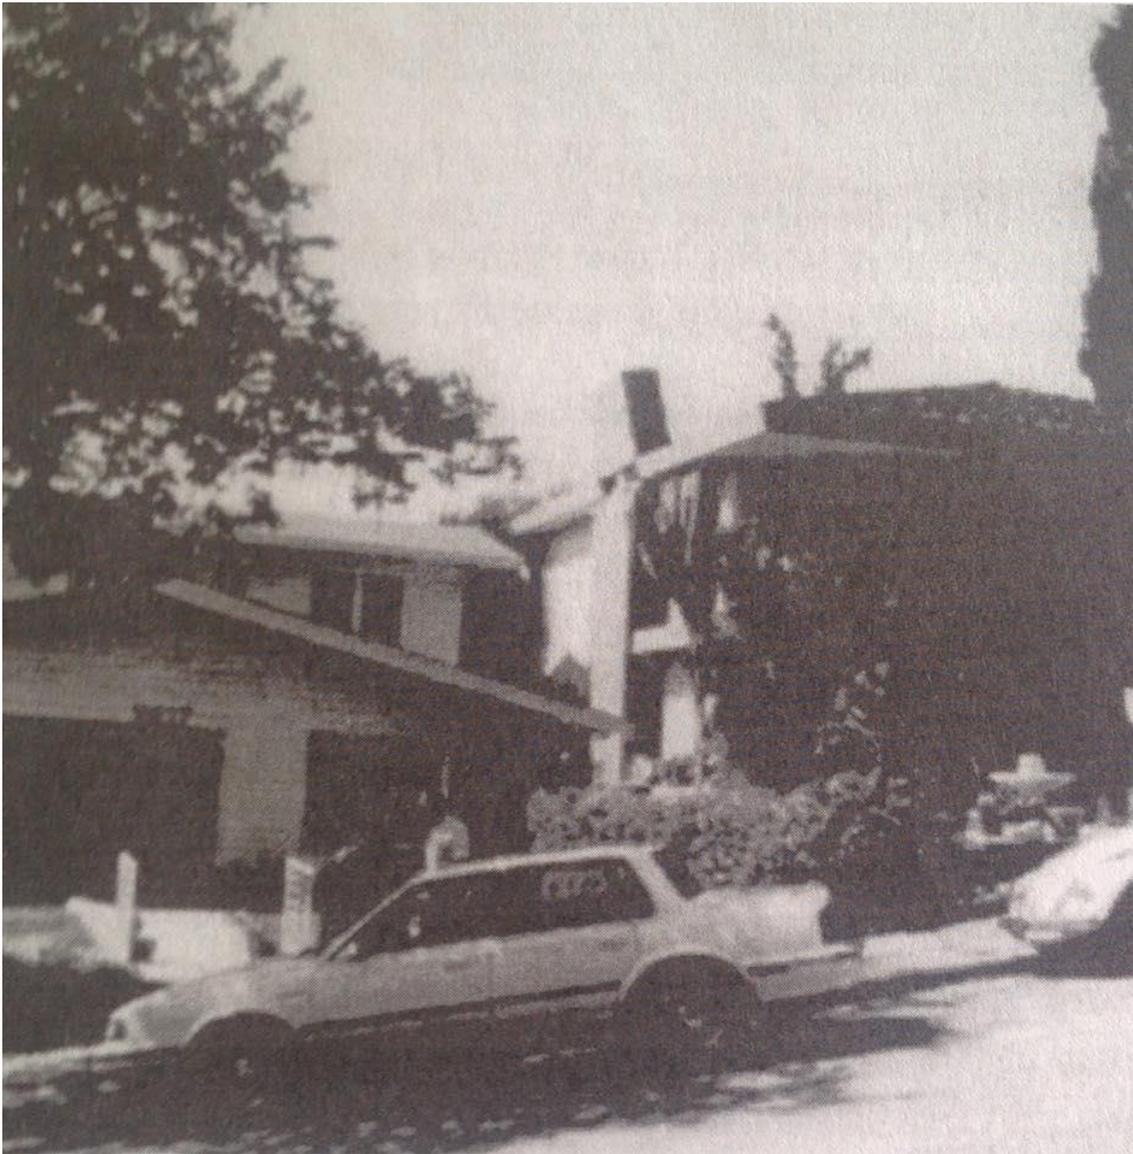
Figura E-10 A la derecha se muestra la casa con la chimenea inclinada del Ejemplo 3.

1. Marcar a la edificación como Uso Restringido con las siguientes restricciones: “prohibido el uso de la chimenea” y “prohibido el ingreso a la zona barricada junto a la chimenea”.
2. Utilizando cinta de peligro, barricar el área exterior de la casa donde podría caer la chimenea o partes de la misma).
3. Avisar al dueño que no puede hacer uso de la chimenea.

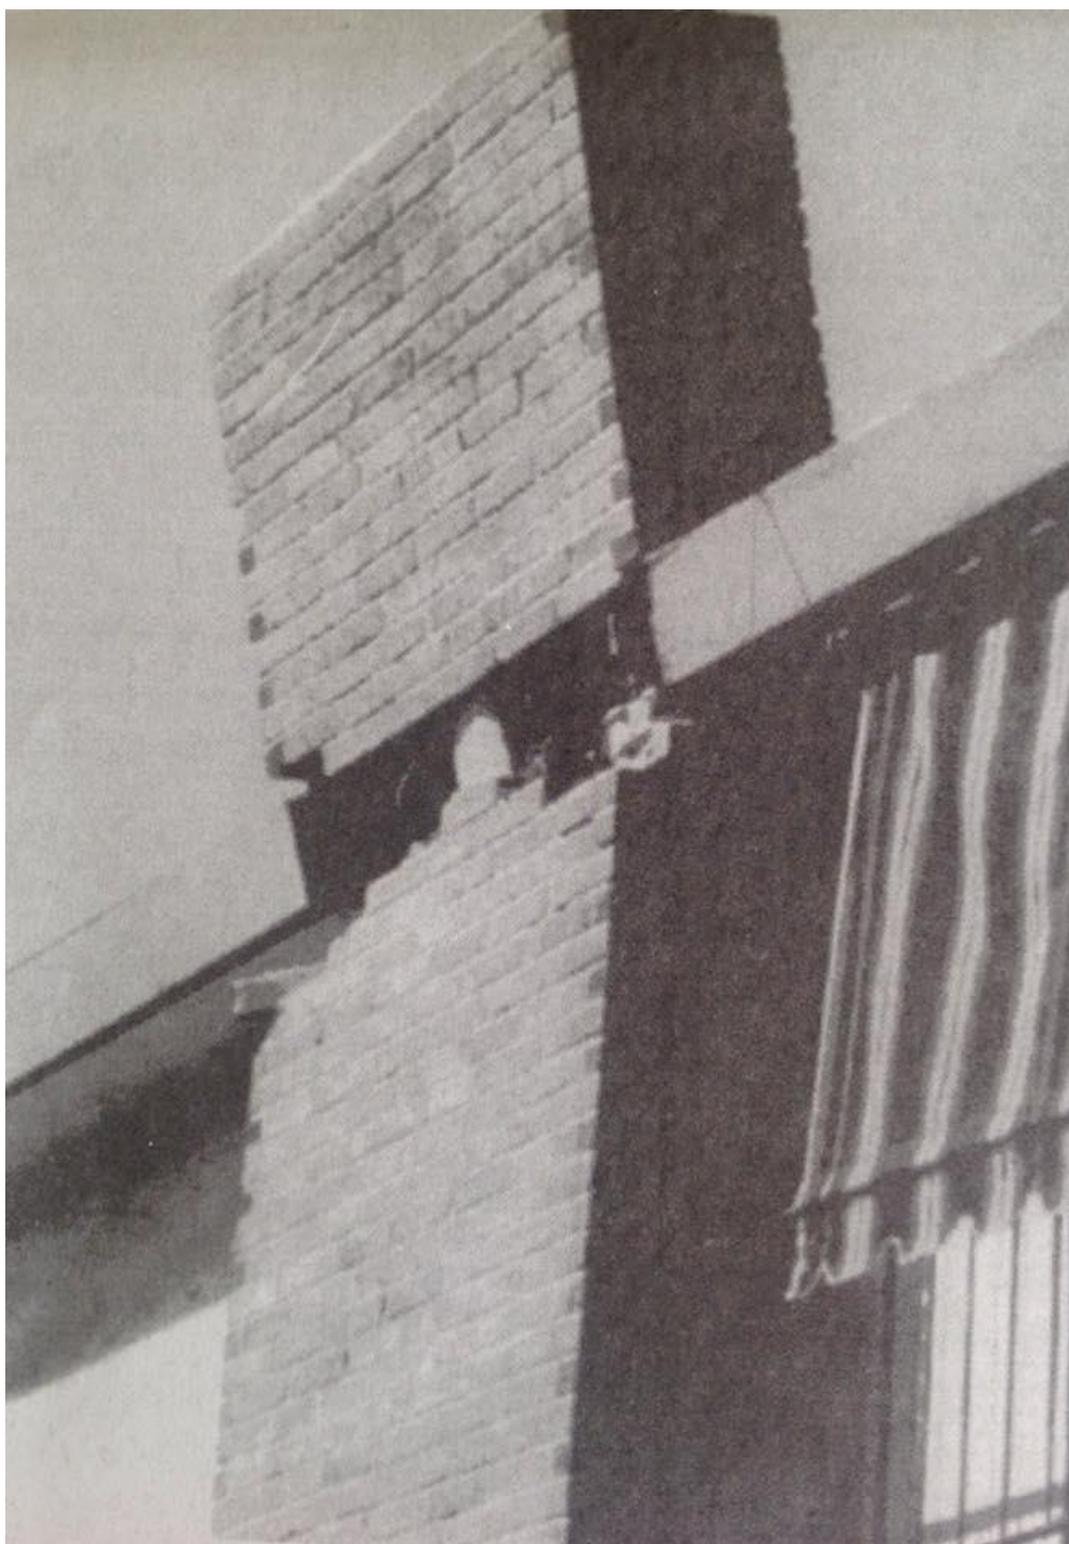
Figura E-11 La chimenea del Ejemplo 3 ha sido severamente afectada y genera una inminente amenaza de caída de material. (Nota: En ciertos casos, las chimeneas pueden correr el riesgo de caer hacia el interior de la casa, en estos casos restringir estas zonas interiores con barricadas.

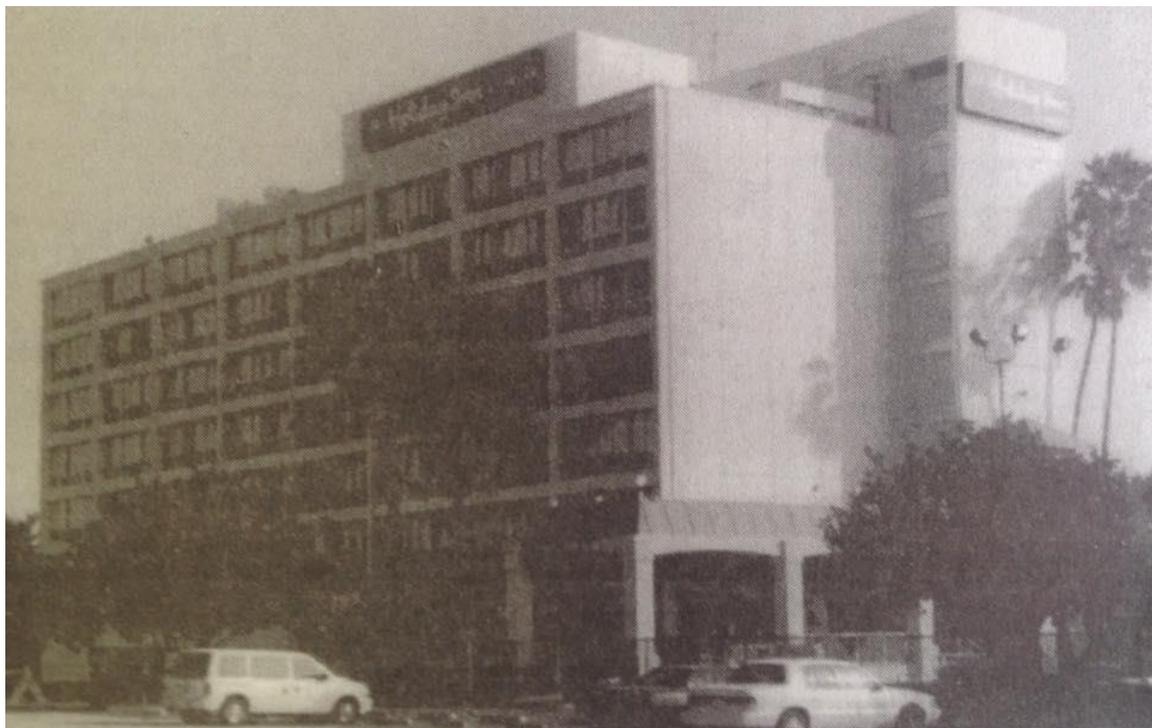
Figura E-14. Hotel de siete pisos de los Ángeles que fue severamente afectado por el terremoto de Northridge, 1994.

La edificación ilustrada en la Figura E-14 sobrevivió al terremoto de San Fernando, 1971, con muy pocas

afectaciones estructurales. La misma es utilizada para en el Ejemplo 2- Evaluación Detallada. Años más tarde, el terremoto de Northridge, 1994 provocó daños muy extensos, como fue el caso de esta edificación que por poco colapsa.

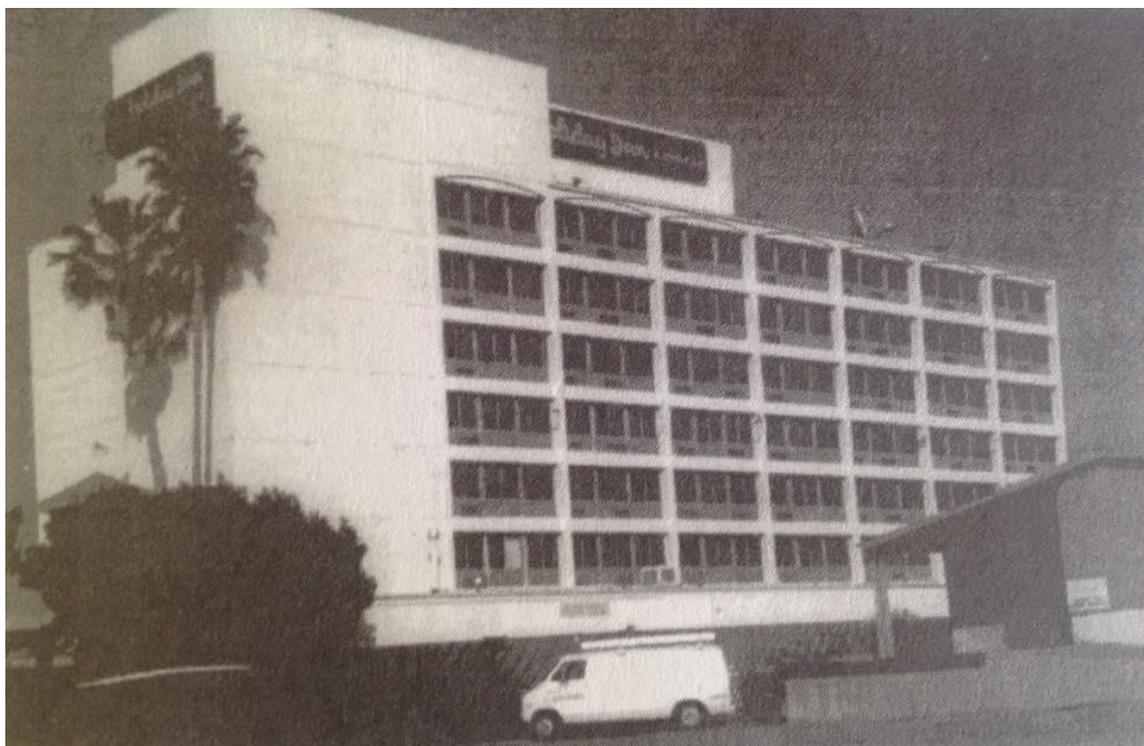
Figura E-15 Lado sur del Hotel del Ejemplo 4

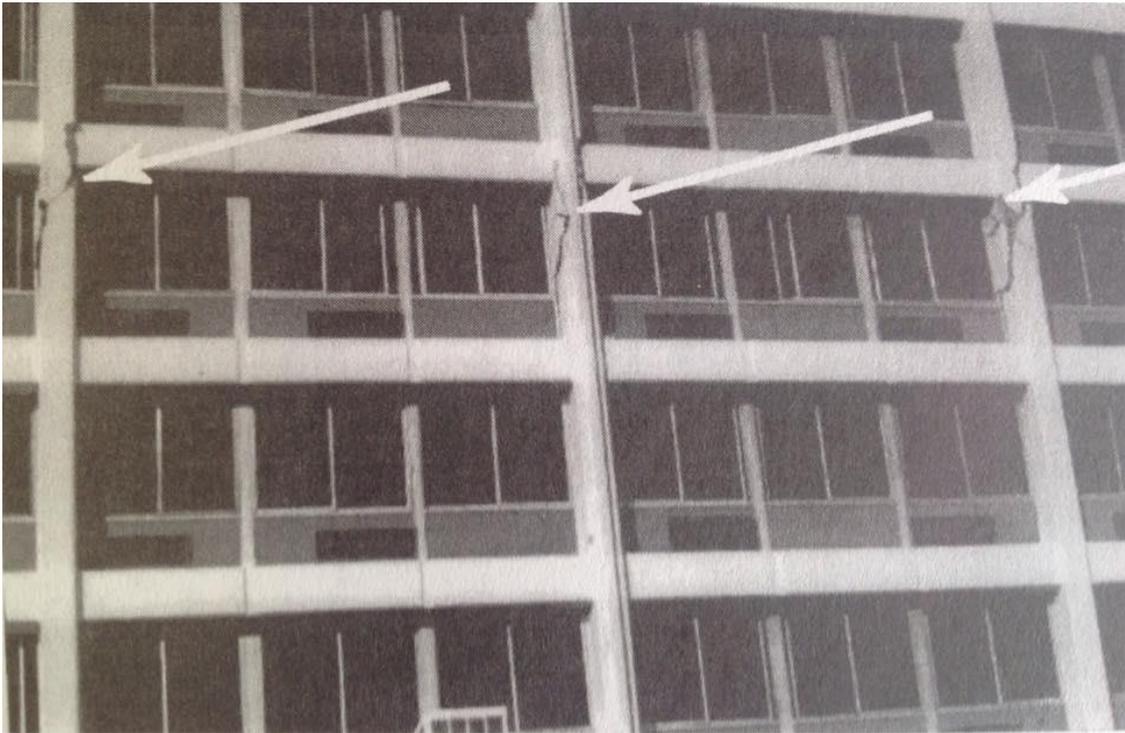
Figura E-16 Columnas fracturadas entre el cuarto y quinto piso, Ejemplo 4.

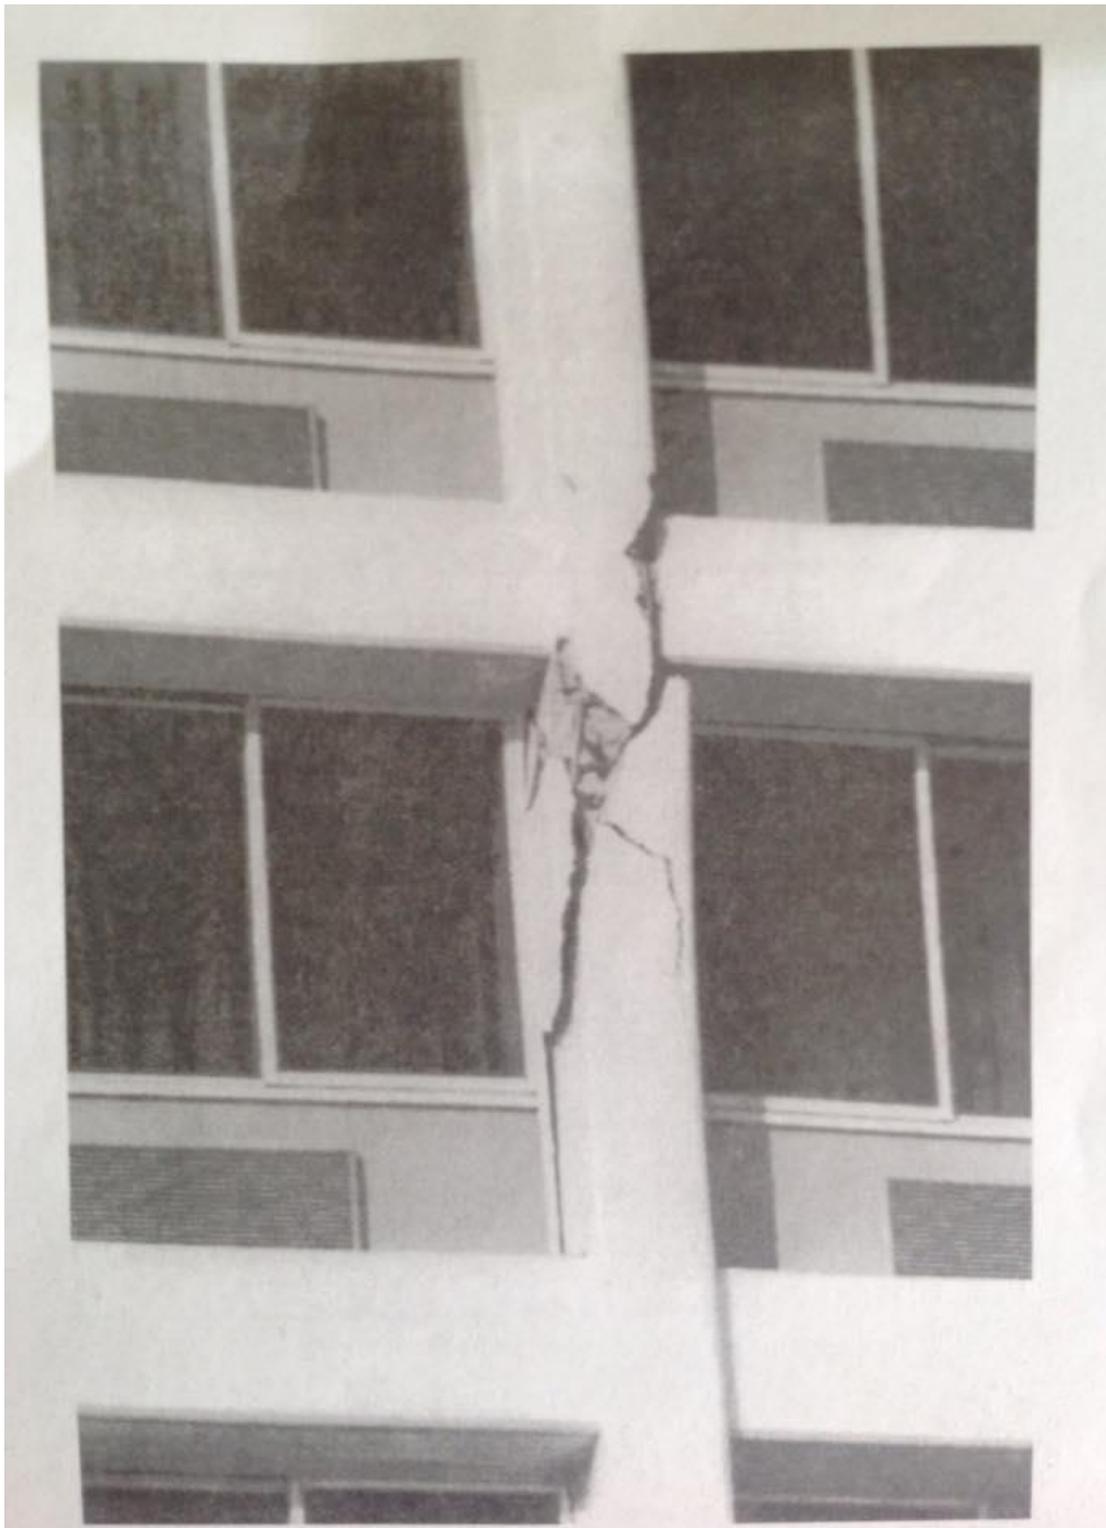
Figura E-17 Acercamiento a las columnas fracturadas del Ejemplo4. Debido a la falta de confinamiento del refuerzo vertical la columna se ha visto seriamente afectada, la columna ha perdido su capacidad portante.
