UNIVERSIDAD SAN FRANCISCO DE QUITO

**Exploración de reforzamiento de una estructura con la técnica de
implementación de muros estructurales.**

Ingeniería Civil.

Trabajo de fin de carrera presentada como requisito
para la obtención del título de Ingeniero Civil.

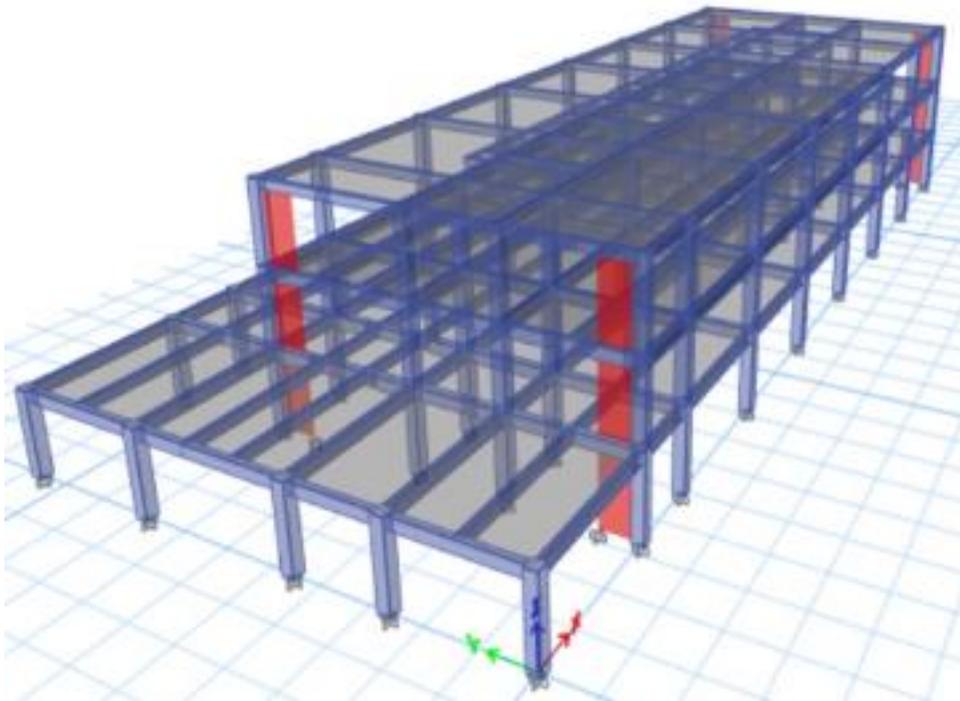
Gráfico 2: Modelado del edificio en software ETABS.

La estructura seleccionada es de hormigón armado en su totalidad, la cual posee 3 pisos y una cubierta, la estructura presenta una irregularidad en la primera planta dado que a partir de ella los siguientes pisos reducen su área. La estructura además presenta un total de 9 vanos en la dirección Y y 5 vanos en la dirección X. la altura entre pisos es de 4.55 metros en el primer piso y de 4.2 metros en los pisos restantes.

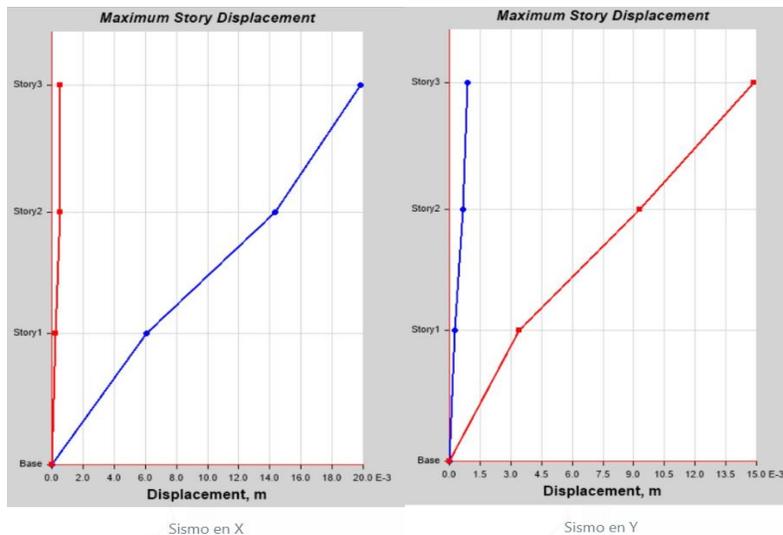
Gráfico 3: Desplazamientos máximos de la estructura.

los valores y gráficas de las derivas inelásticas y desplazamientos máximos por piso como se muestra en las figuras a continuación.

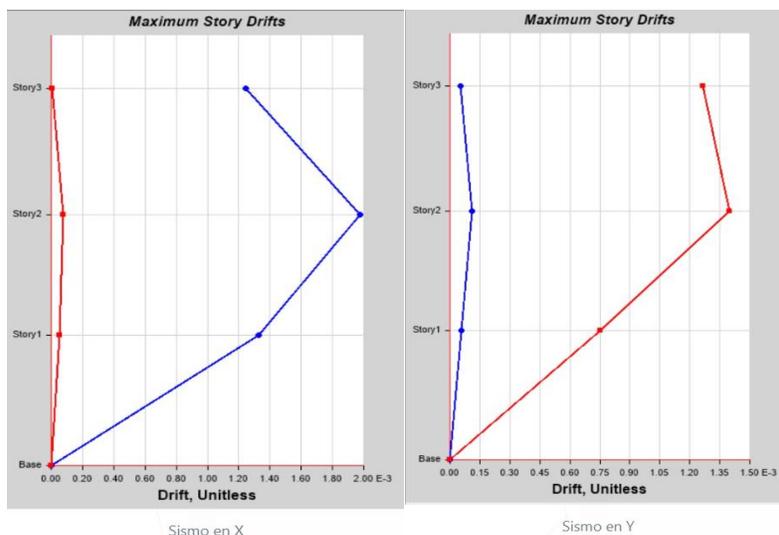
Gráfico 4: Derivas máximas por piso.

De acuerdo con la NEC, las derivas inelásticas deben ser controladas y estas deben encontrarse por debajo del límite establecido del 2%, para ello, la norma establece a las derivas inelásticas de acuerdo con la siguiente expresión:

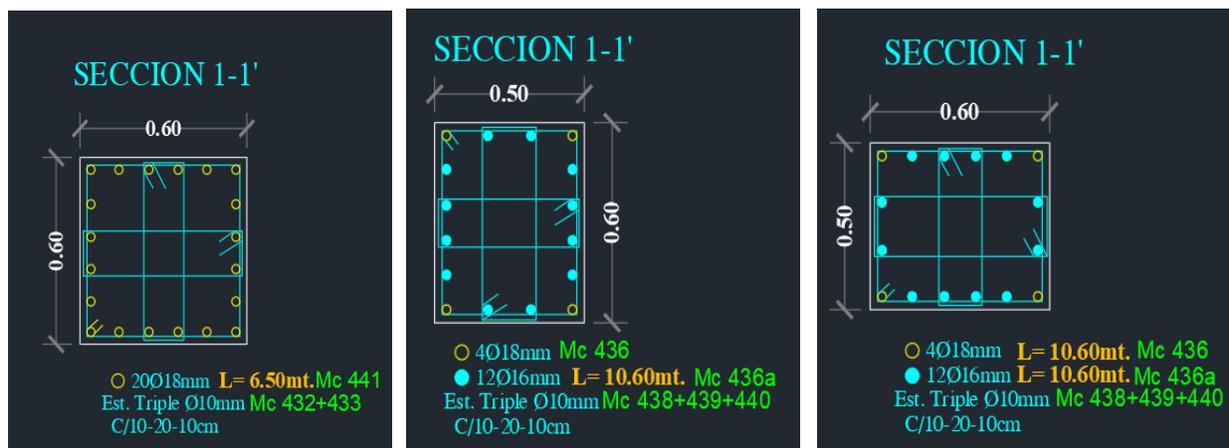
Gráfico 5: Secciones transversales de columnas.

Para la colocación del acero de refuerzo en las columnas, a partir de los planos se ingresan los datos del número de varillas, tanto horizontales como verticales con su respectivo confinamiento. Este mismo procedimiento se realiza con todas las columnas de la estructura.

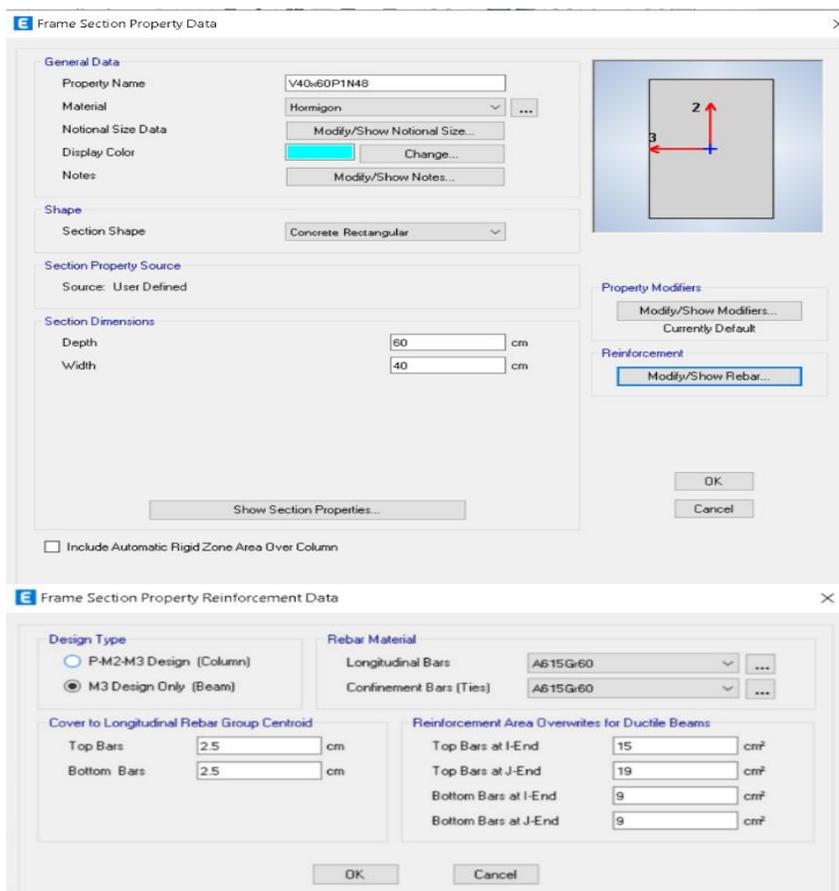
Gráfico 7: Configuración de vigas en software ETABS.

Se colocan las dimensiones de la viga y las áreas de acero de refuerzo longitudinales en los extremos superiores e inferiores de las vigas. Para esto se obtuvieron los datos de cada configuración de acero de refuerzo en cada eje de la estructura, es decir se crearon múltiples secciones cada una con su respectiva cuantía.

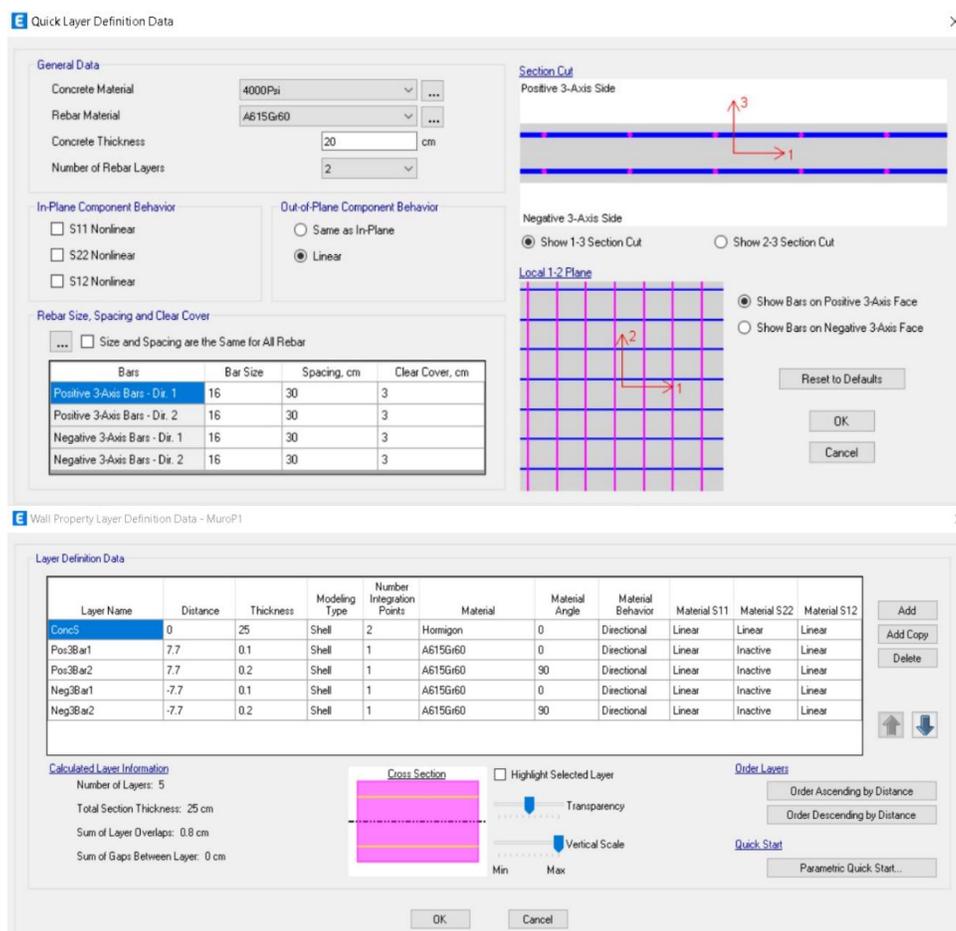
Gráfico 9: Configuración de muros en software ETABS.

Para la colocación del acero de refuerzo en muros se definen las capas de acero en cada sección transversal. La sección correspondiente al primer piso contiene espaciamientos entre varillas longitudinales de 10 cm y el refuerzo transversal a 20 cm. A diferencia del segundo piso, en la cual los espaciamientos son de 20cm en ambas direcciones.

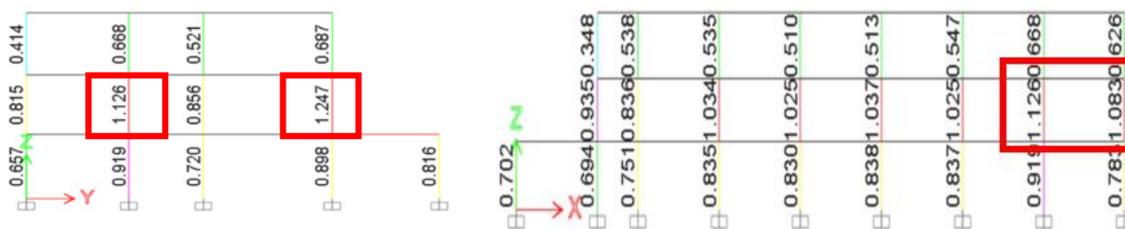
Gráfico 10: Fallas encontradas en acero de refuerzo longitudinal.

En esta sección el análisis de refuerzo longitudinal P-M-M hace referencia a las combinaciones de carga axial, momento flector y momento torsor, mismas que son importantes dado que representan los estados de carga a los que puede estar sometida la estructura y que pueden afectar simultáneamente. El análisis realizado verifica que las columnas cumplan con las demandas de resistencia a la compresión, tracción, flexión y torsión bajo las condiciones de carga anteriormente mencionadas. Es decir, se evalúa la relación entre las cargas aplicadas y la capacidad resistente de la columna, donde un valor superior a 1 indica que la combinación de cargas supera la capacidad crítica del elemento. A continuación, se muestran en diferentes vistas los elementos que superan dicho valor, mismos que se tomarán en cuenta para la futura propuesta de reforzamiento.

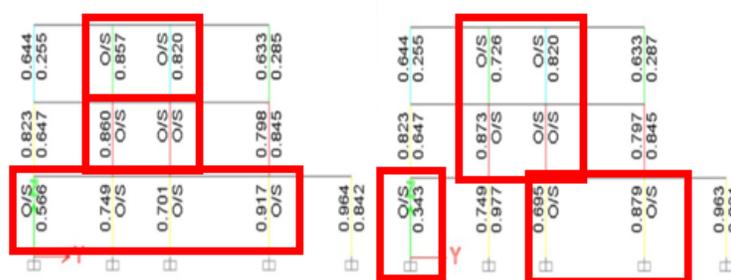
Gráfico 11: Fallas de tipo cortante en nudos.

Como parte de una verificación de diseño en los nudos, dentro del marco del diseño por capacidad, una de las premisas importantes es que en una estructura se debe controlar que la columna sea más fuerte que la viga. Este análisis toma en cuenta las capacidades nominales máximas de vigas y columnas que tienen como propósito, evitar la fluencia en los elementos que son parte del sistema resistente a cargas laterales debido a posibles acciones inelásticas que conducen a una flexión en ambos extremos de una columna y posteriormente al colapso de esta.

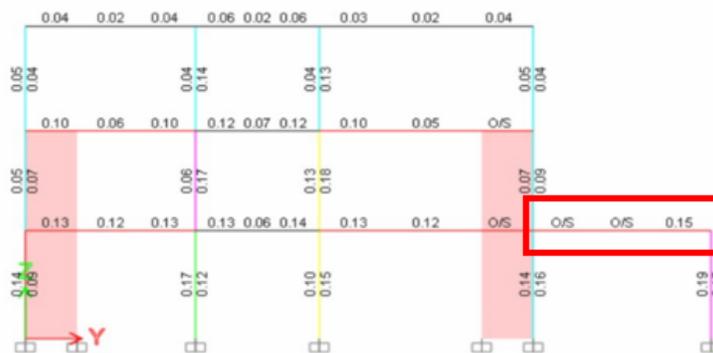
Gráfico 12: Fallas por cortante.

Con el objetivo de verificar la capacidad de un elemento estructural para resistir las fuerzas cortantes se realiza este respectivo análisis en ETABS. En este análisis se considera tanto el comportamiento del hormigón como el acero de refuerzo colocado. Este análisis se realiza en unidades de área sobre longitud, las cuales están relacionadas directamente con el cortante.

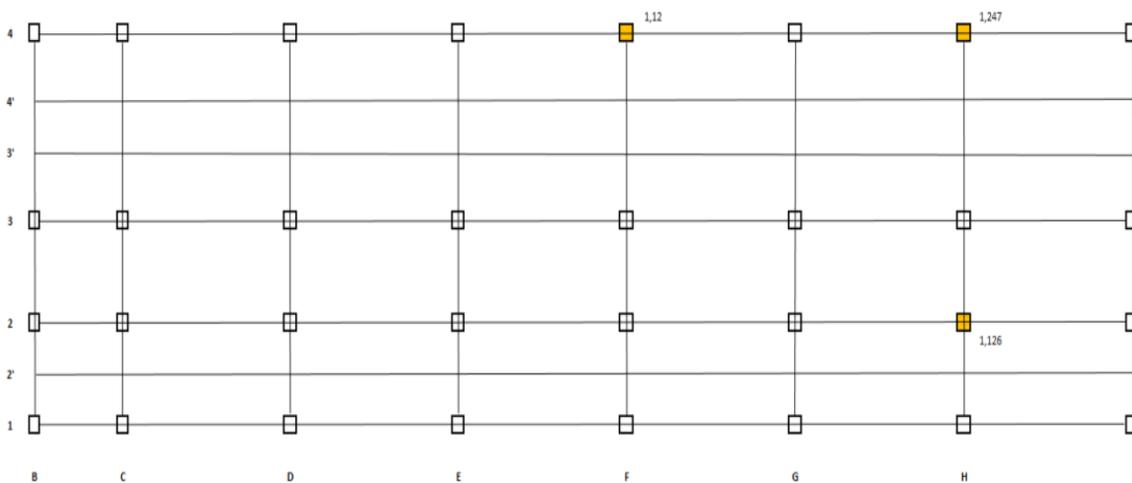
Gráfico 13: Fallas por acero longitudinal en columnas identificadas en planta, piso 2.

SEGUNDO PISO				
Ejes	Elemento	# Elemento	Falla	
4-F	Columna	194	PMM	1,120
2-H	Columna	187	PMM	1,126
4-H	Columna	189	PMM	1,247

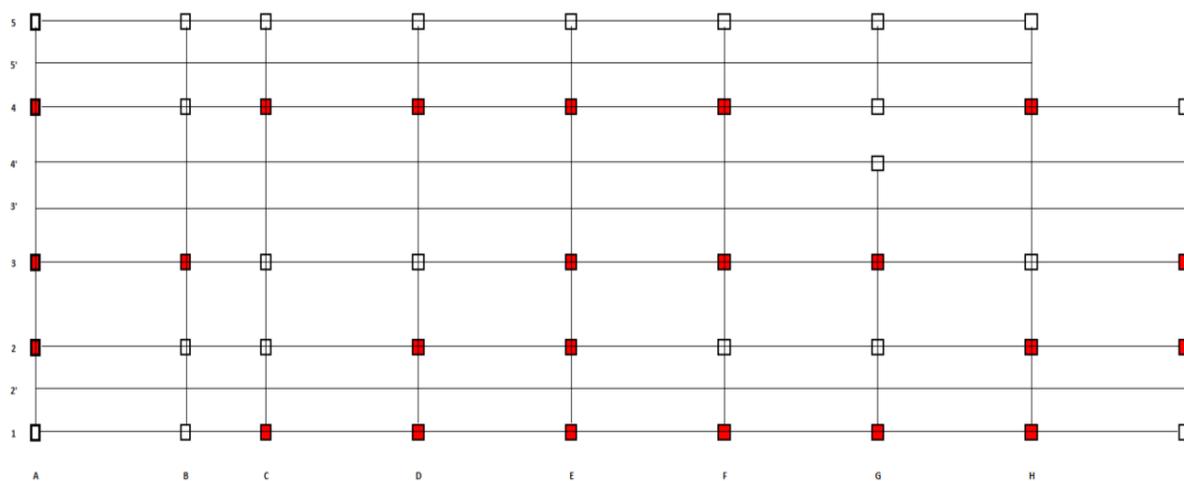
Gráfico 14: Fallas por cortante en nudos ubicadas en planta, piso 1.

PRIMER PISO			
Ejes	Elemento	# Elemento	Falla
2-A	columna	56	6/5-B/C
3-A	columna	57	6/5-B/C
4-A	columna	58	6/5-B/C
3-B	columna	71	6/5-B/C
1-C	columna	69	6/5-B/C
4-C	columna	67	6/5-B/C
1-D	columna	88	6/5-B/C
2-D	columna	89	6/5-B/C
4-D	columna	91	6/5-B/C
1-E	columna	93	6/5-B/C
2-E	columna	94	6/5-B/C
3-E	columna	95	6/5-B/C
4-E	columna	92	6/5-B/C
1-F	columna	104	6/5-B/C
3-F	columna	106	6/5-B/C
4-F	columna	107	6/5-B/C
1-G	columna	108	6/5-B/C
3-G	columna	110	6/5-B/C
1-H	columna	101	6/5-B/C
2-H	columna	100	6/5-B/C
4-H	columna	102	6/5-B/C
2-I	columna	114	6/5-B/C
3-I	columna	115	6/5-B/C

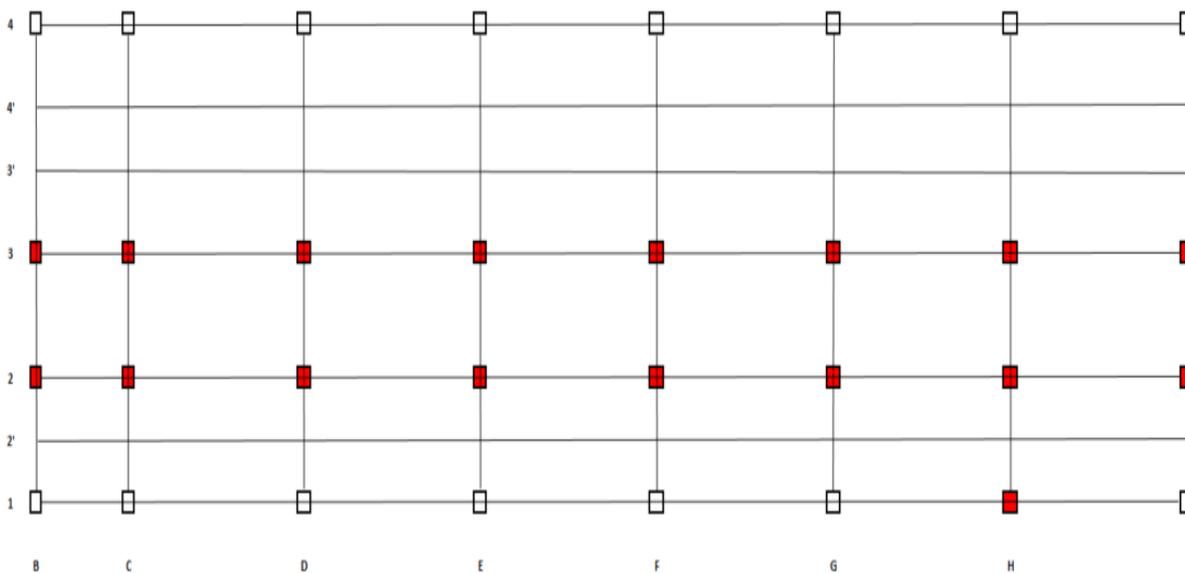
Gráfico 15: Fallas por cortante en nudos ubicadas en planta, piso 2.

SEGUNDO PISO			
Ejes	Elemento	# Elemento	Falla
2-B	columna	173	6/5-B/C
3-B	columna	172	6/5-B/C
2-C	columna	167	6/5-B/C
3-C	columna	168	6/5-B/C
2-D	columna	180	6/5-B/C
3-D	columna	181	6/5-B/C
2-E	columna	185	6/5-B/C

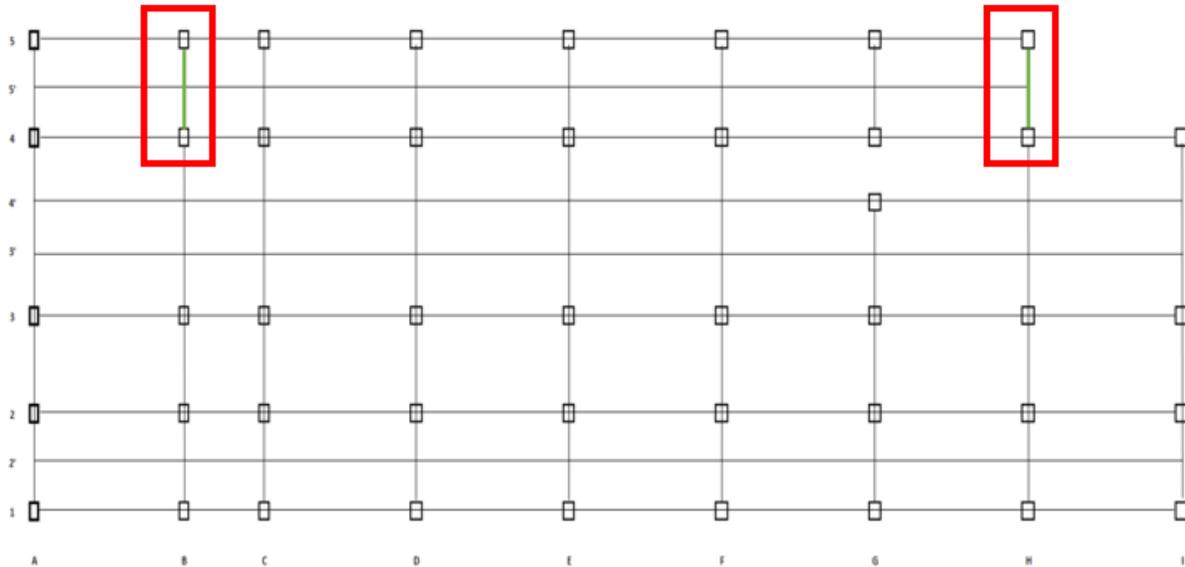
Gráfico 16: Fallas por cortante en estribos detalladas en plano.

PRIMER PISO			
Ejes	Elemento	# Elemento	Falla
B4-B5	Viga	79	Shear Reinf
H4-H5	Viga	35	Shear Reinf

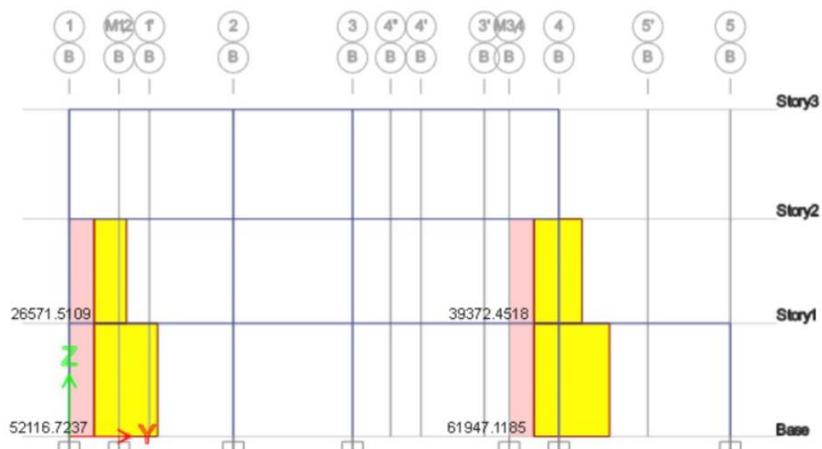
Gráfico 17: Cortante absorbido por muros, eje B.

Con el objetivo de comprobar si la estructura cumple con la premisa establecida en la NEC acerca de los pórticos especiales sismorresistentes con muros estructurales, se analizan si los muros absorben al menos el 75% del cortante basal total que actúa en la estructura. Como primera observación se tiene que los muros llegan a la tercera planta

Como segunda observación se tiene que los muros no cumplen absorben al menos el 75% del cortante basal, por el contrario, este valor solo llega a un 41%.

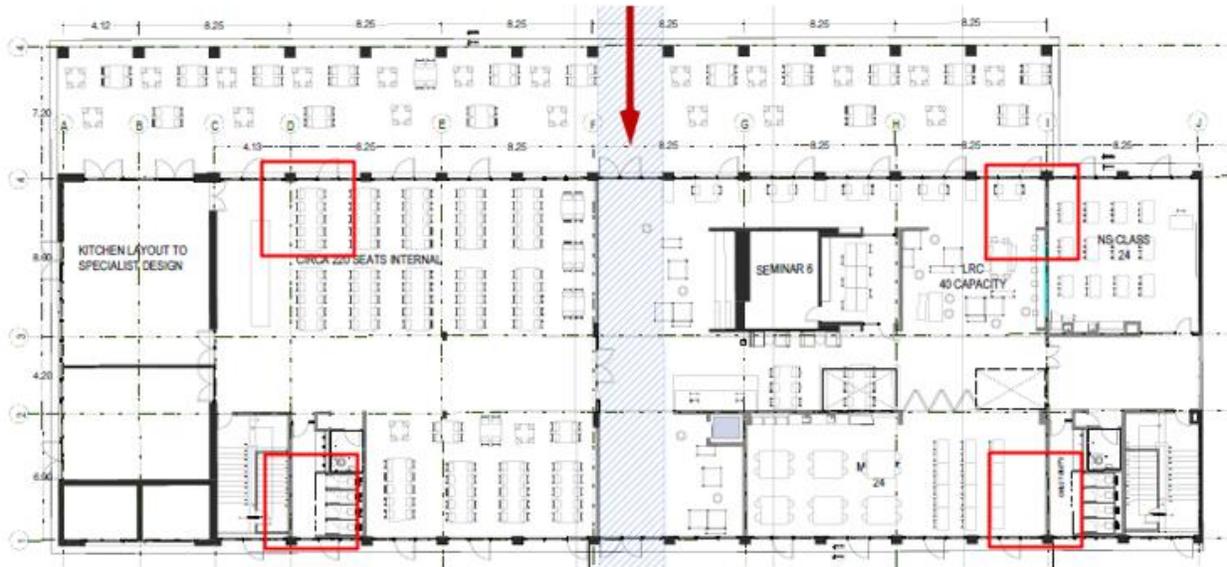
Gráfico 18: Puntos en los que se proponen ubicar los muros estructurales.

la colocación de muros estructurales en las dos direcciones de manera simétrica para evitar que el modo de vibración principal sea de tipo torsional. Finalmente, el resultado de la distribución de muros consta de 4 muros de 3.5 metros en la dirección X y 4 muros adicionales de 3 metros en la dirección Y, mismos que recorren toda la altura del edificio. La resistencia a la compresión del hormigón usado es de 280 kg/cm².

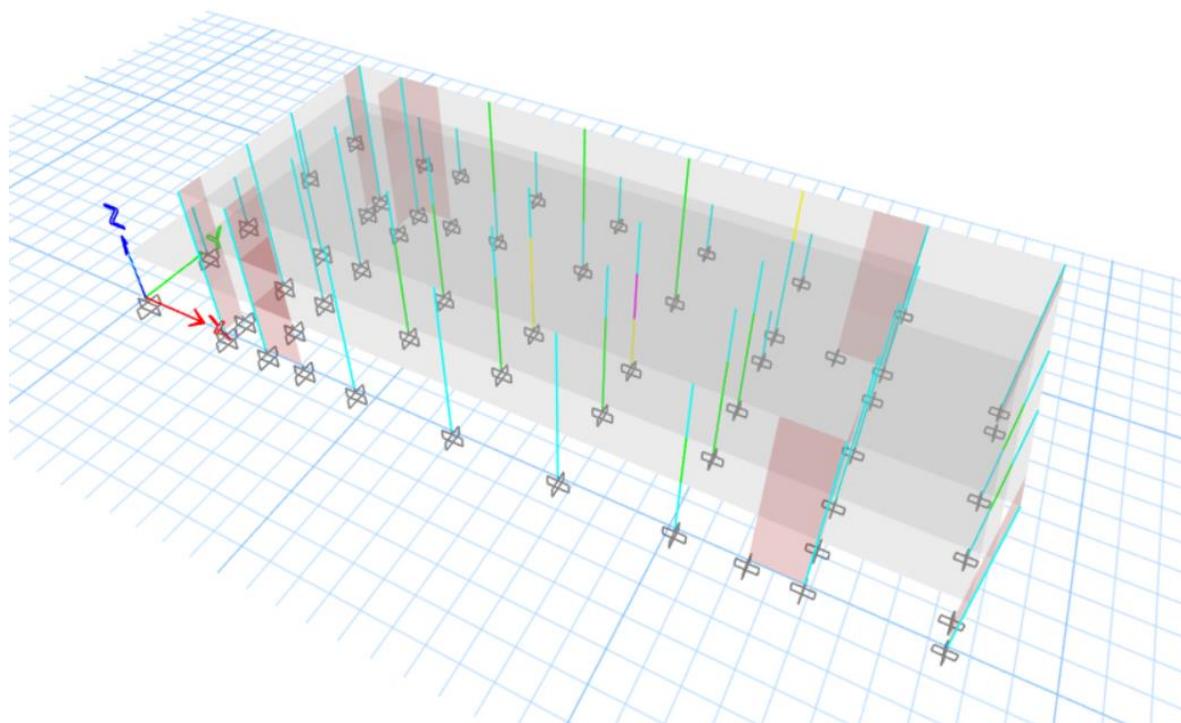
Gráfico 24: Resultados de análisis de estructura reforzada.

En el software ETABS se realiza la verificación del cumplimiento de los requisitos del diseño por capacidad, donde la adición de muros incremento la rigidez de la estructura, lo que globalmente redujo la demanda de capacidad en cada elemento. De esta manera es como se refleja una estructura totalmente reforzada que garantiza su integridad y seguridad a sus ocupantes.
