**Colegio de Arquitectura y Diseño Interior**

**Centro Comunitario La Gasca – Permacultura y Comunidad**

Trabajo de fin de carrera presentado como requisito  
para la obtención del título de  
Arquitecto

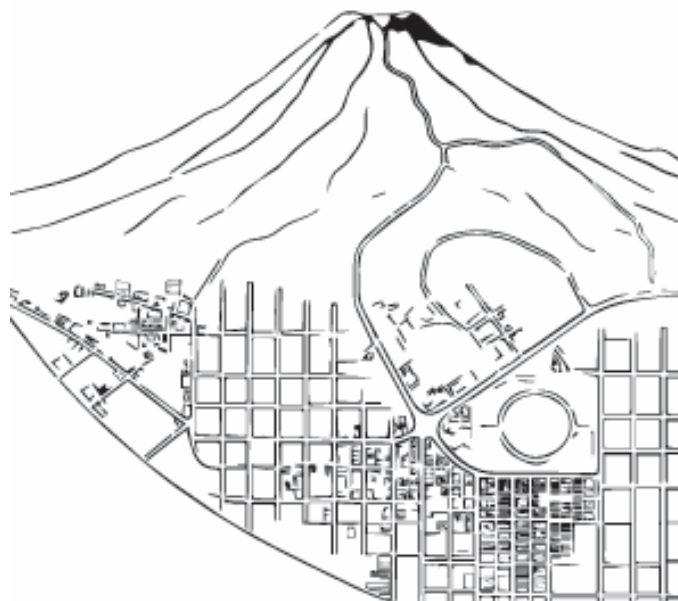
Figura 1. Diagrama asentamiento de Quito sobre el Volcán Pichincha

La relación entre Quito y el volcán Pichincha ha sido determinante en el asentamiento y evolución urbana de la ciudad. Desde tiempos precolombinos, la ubicación estratégica en las faldas del volcán ofrecía ventajas como la fertilidad del suelo, acceso a agua y protección natural (Espinosa, 2014). Durante la colonia, Quito se consolidó en este lugar, aprovechando los recursos del entorno volcánico para su crecimiento. Como subraya Humboldt (1807), los elementos geográficos como montañas y volcanes no solo condicionan el desarrollo urbano, sino que también moldean la relación de los habitantes con su paisaje.

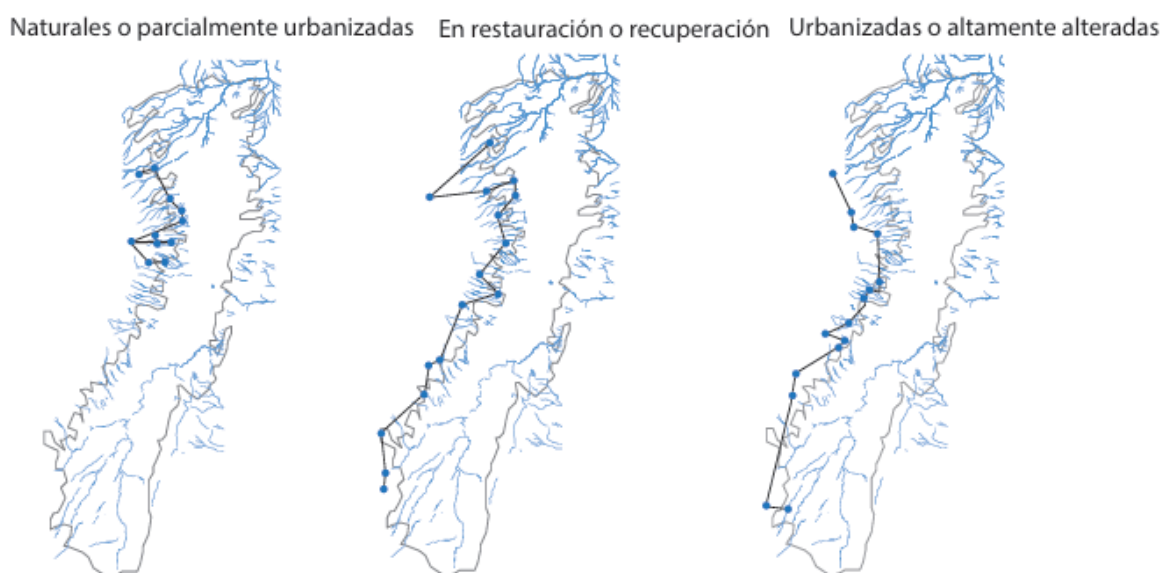
Figura 5. Clasificación de quebradas en Quito

1. Naturales: Relativamente intactas, aún funcionales ecológicamente.
2. Parcialmente urbanizadas: Modificadas, pero con potencial de rehabilitación.
3. Totalmente urbanizadas: Intervenidas o rellenadas, como Jerusalén, perdiendo su función original.

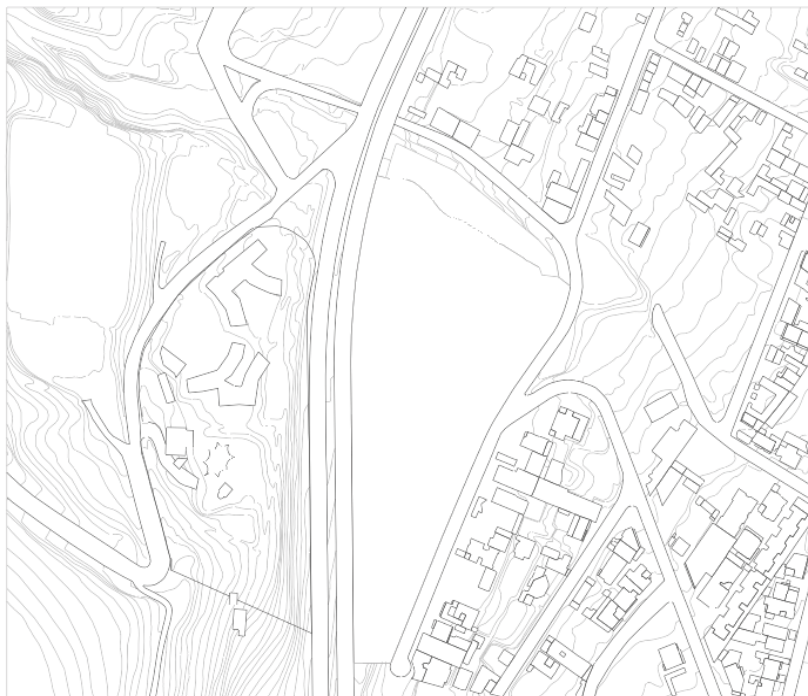
*Figura 15. Terreno antes de la apertura de la quebrada*

El primer acto fundacional es la apertura de la quebrada, históricamente degradada y rellenada. Esta acción no solo recupera su función hidrológica natural, sino que la convierte en el eje estructurador del proyecto. La quebrada emerge como un conector ecológico y un articulador urbano, acompañada de un sistema de piscinas de bioretención ubicadas estratégicamente en las plataformas 2 y 4. Estas piscinas no son meras infraestructuras técnicas; actúan como espacios públicos donde el flujo del agua se hace visible y accesible. Los usuarios transitan por puentes peatonales que cruzan las piscinas, generando una experiencia inmersiva y pedagógica que reconecta a la comunidad con el ciclo natural del agua. Así, el agua deja de ser un recurso invisible y se convierte en protagonista espacial y social.

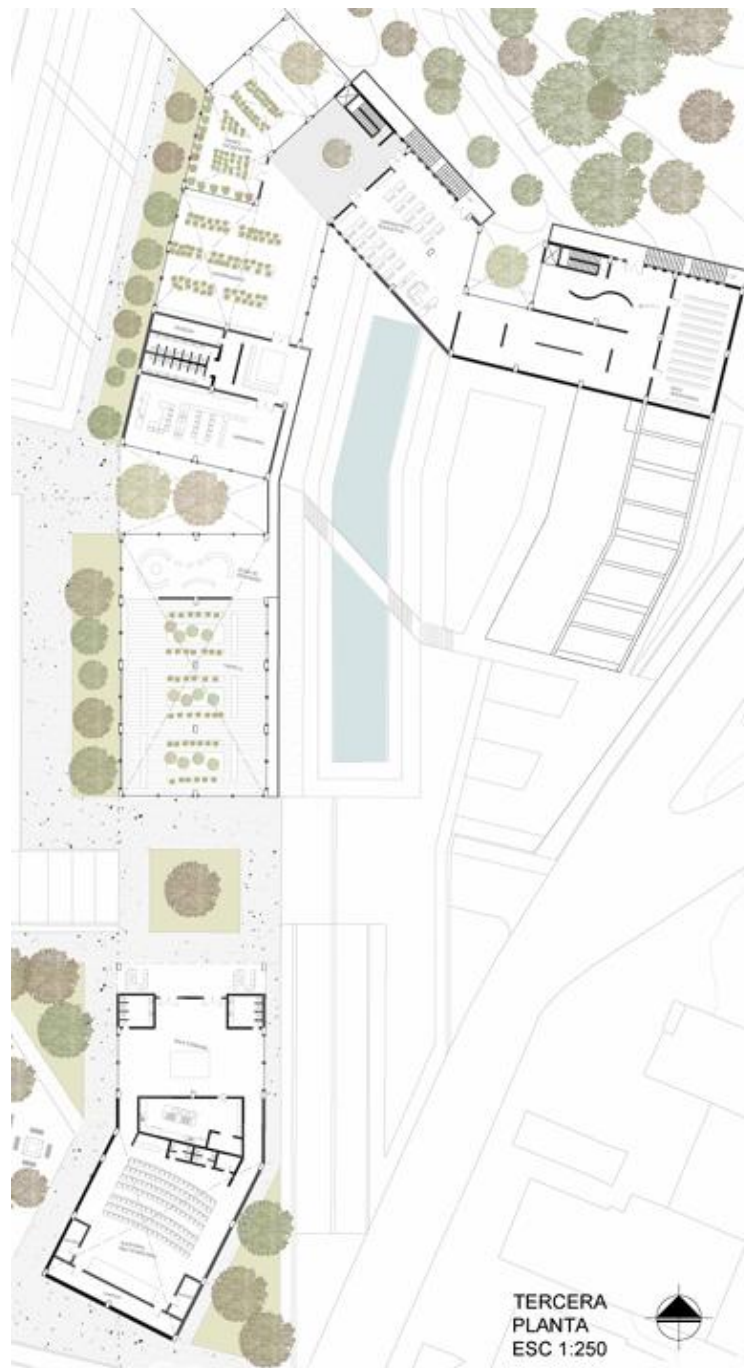
*Figura 22. Tercera Planta – Etapa 2*

estudiantes y técnicos; y un huerto comunitario donde vecinos cultivan alimentos y aprenden técnicas agroecológicas. Esta etapa funciona como un ecosistema de aprendizaje activo, donde la arquitectura se disuelve en espacios abiertos que permiten que las actividades productivas se desplieguen en continuidad con el paisaje. Aquí, el usuario se convierte en actor de la regeneración ecológica y social del barrio.

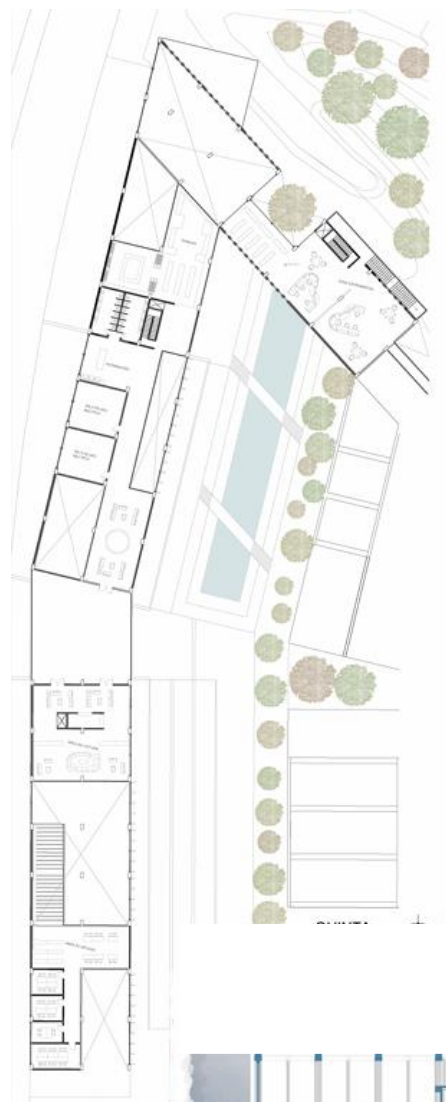
Figura 24. Quinta Planta - Etapa 4

La cuarta etapa, Comunidad, constituye el corazón social del proyecto y el punto culminante del recorrido pedagógico. Aquí, los vínculos sociales se consolidan y la vida colectiva se celebra. Los espacios incluyen un restaurante comunitario abastecido por la producción local del huerto; salas múltiples para talleres, reuniones y eventos culturales; talleres infantiles donde niños participan en actividades ambientales y lúdicas; un teatro infantil que promueve la expresión artística; y una biblioteca especializada en medio ambiente, urbanismo y sostenibilidad. La arquitectura de esta etapa se abre hacia la quebrada restaurada, creando una gran plataforma de encuentro donde la comunidad y la naturaleza se integran en un mismo espacio de celebración. Es aquí donde se cierra el ciclo, y donde la regeneración ecológica encuentra su correlato en la cohesión social.
