UNIVERSIDAD SAN FRANCISCO DE QUITO

Entre el paisaje (de)construido: Instituto de Regeneración Ambiental

Tesis de grado presentada como requisito
para la obtención del título de Arquitecta

Instituto de Regeneración Ambiental

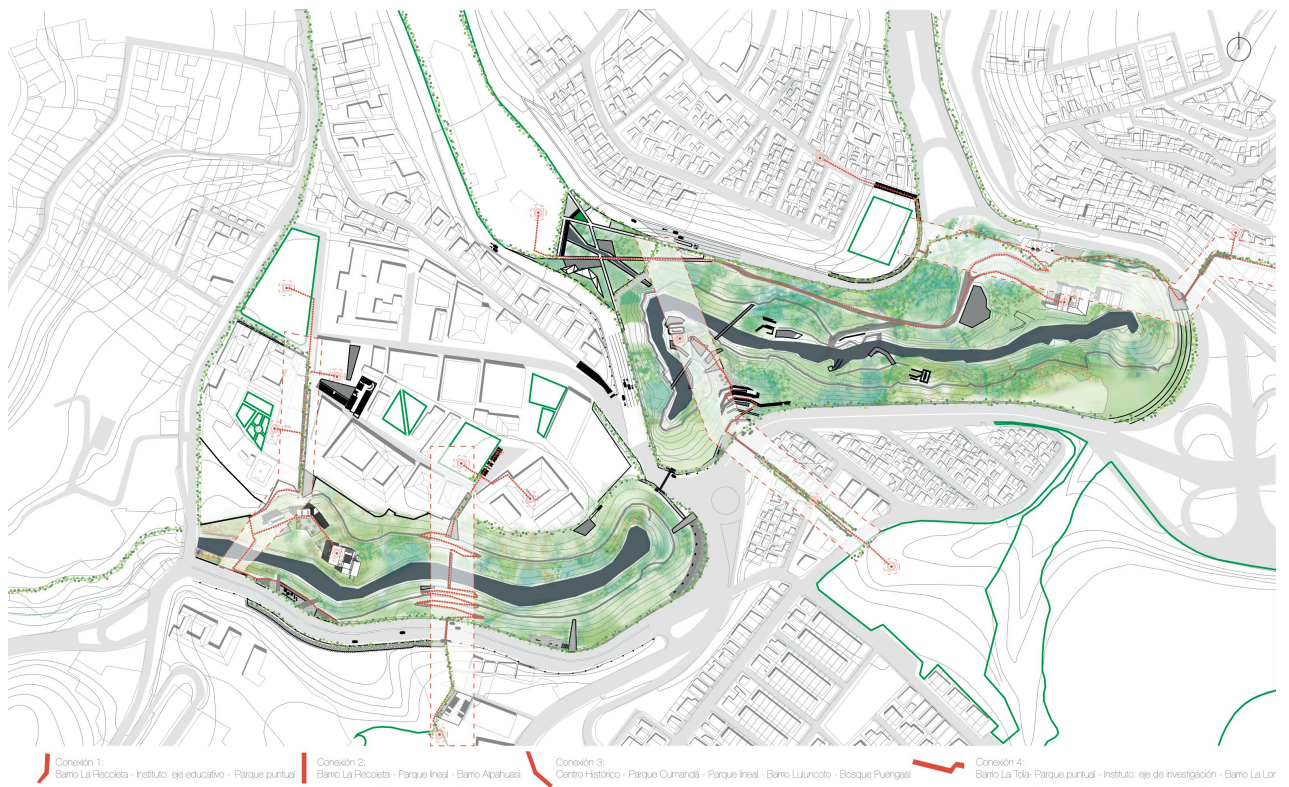
Propuesta urbana

Dentro del área de estudio se propuso una intervención urbana que se enfoque en conectar los barrios colindantes y las áreas verdes con la sección de quebrada en la que se trabaja. De este modo se dan cuatro conexiones principales: la primera entre el barrio La Recoleta, el Instituto en su eje de educación, el parque puntual y el barrio de Alpuhuasi. La segunda entre el barrio La Recoleta, el parque lineal y el barrio Alpuhuasi. La tercera entre el parque urbano Cumandá, una plaza de conexión con la quebrada, el parque lineal, el barrio de Luluncoto y el bosque protegido de Puengasí. Y la última entre el barrio La Loma, el Instituto en su eje de investigación y el barrio La Tola.

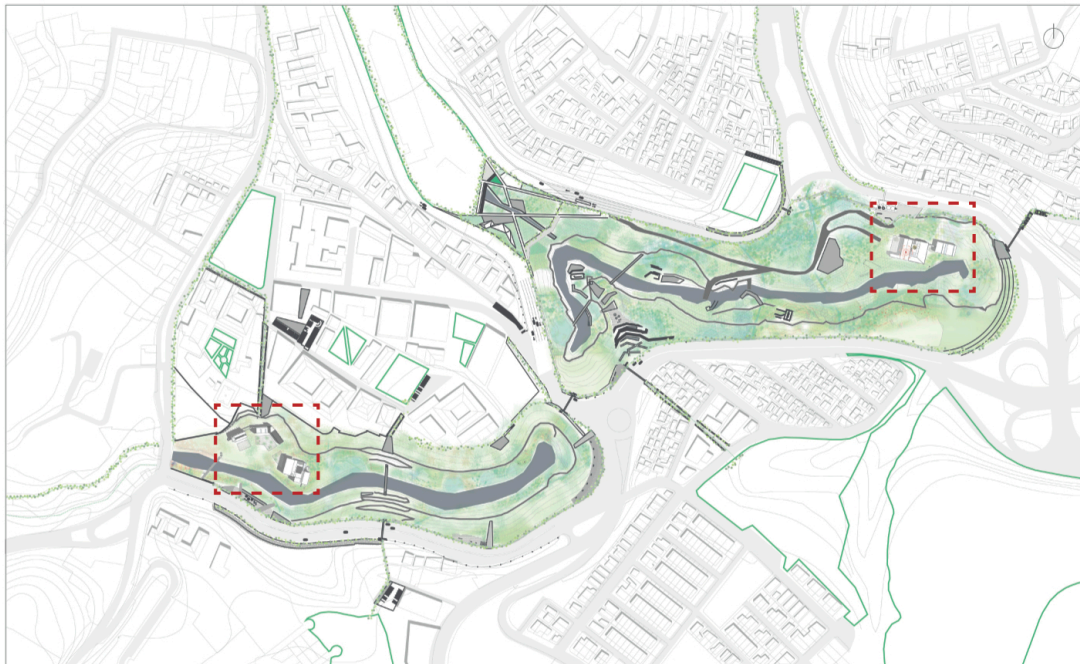
Propuesta Arquitectónica

Sitio de intervención 1: Eje Educación

Sitio de intervención 2: Eje Investigación + Gestión

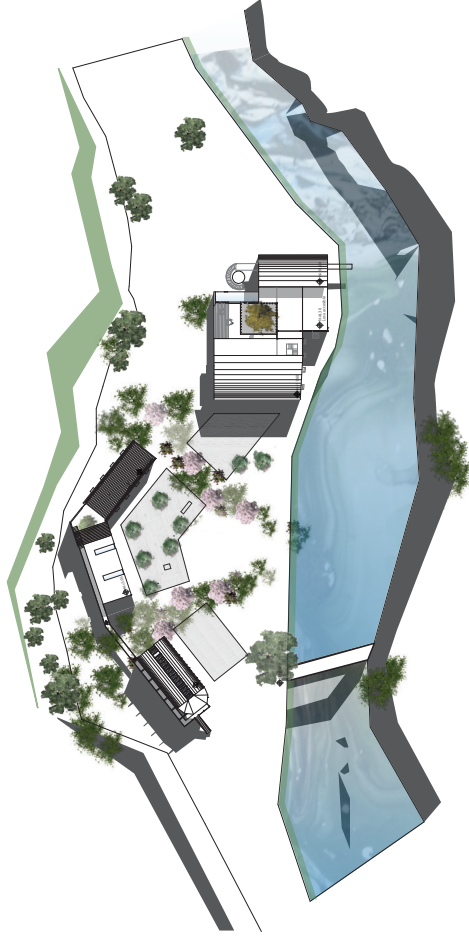
- Propuesta Arquitectónica
- Sitio de intervención 1
- Implantación final

La propuesta final con las edificaciones rehabilitadas y nuevas se implanta de manera que permita la conexión entre la ladera, las plazas duras en el vacío y las riberas del río.

Conjuntamente esta implantación se vincula a la intervención urbana en la que se conecta directamente con el Barrio La Recoleta y posteriormente con Albarhuasi. Dentro de la propuesta de paisaje se propuso una vegetación nativa de superficies duras (nogal, fresno, anuco) con la vegetación existente (parajoubéa cocoides, eucalipto).

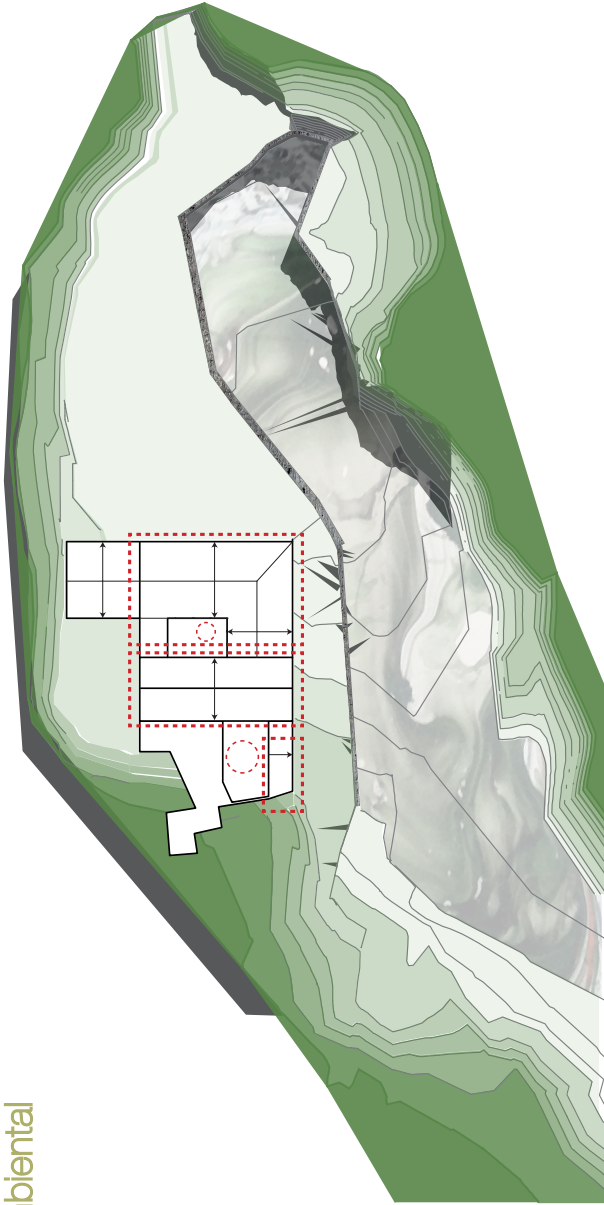
- Propuesta Arquitectónica
- Silo de intervención 2
- Valoración conjunto

Actualmente se conservan dos de los bloques originales. Conjuntamente encontramos edificaciones posteriores construidas después de 1960 de las cuales un bloque posee un interés medio, y otros dos ellos no poseen ningún interés espacial, constructivo ni funcional.

Dentro de los problemas actuales además de un estado de abandono, las edificaciones funcionan de manera individual. Así mismo, se crea una barrera ante la lectura lateral y existe una baja integración con el espacio exterior.
