**Evaluación de los sistemas de ayuda y defensa para mejora
de la seguridad vial de la carretera Ruta Viva**

Trabajo de investigación

Ingeniería Civil

Quito, 13 de mayo de 2019

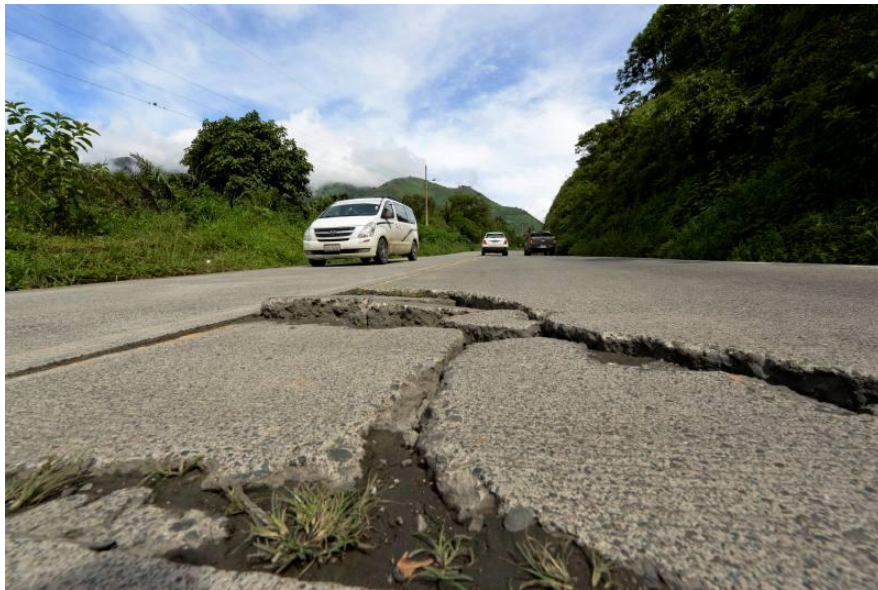
Figura 3. Diagnostico Actual de la Ruta Viva

Un estudio Realizado por la EPMMOP establece que el estado de la superficie de rodadura correspondiente a la calzada de la vía, posee una serie de “fatigas” en algunos de sus tramos, así como también fisuras a las que se le denominan “pieles de cocodrilo”, acompañadas de grietas transversales y longitudinales en diferentes bloques de cada una de las parroquias que componen la extensión de la vía.

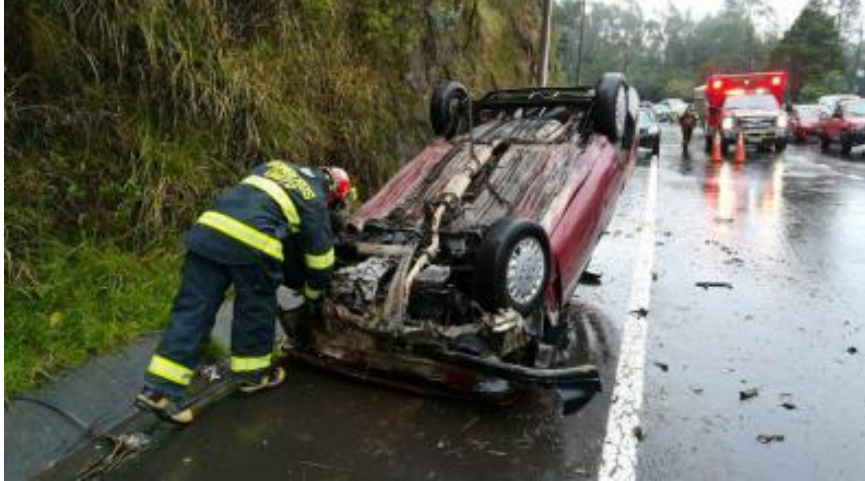
Figura 4. Accidentes en la Ruta Viva

Es necesario acotar que el sistema vial correspondiente a la longitud completa de la Ruta Viva, presenta una serie de limitaciones principalmente en garantizar una correcta funcionalidad con respecto a la conectividad y circulación en materia de seguridad vial, estas limitaciones disminuyen los aspectos positivos que pueden brindar los dispositivos de ayuda y defensa y aumentan los índices de accidentabilidad. Debido al mal estado en que se encuentra la vía en los tramos mencionados y a la falta de señalizaciones en la misma se ha generado un aumento de índice de accidentabilidad en un 12 % desde el año 2013 al 2017, con una cifra de 2202 a 3577 accidentes leves por año, de igual modo en el mismo periodo el número de víctimas fatales también ha aumentado en un 10 % de 313 a 347 en los que no se incluyen atropellos ni arrollamientos (Pesántez, 2014).

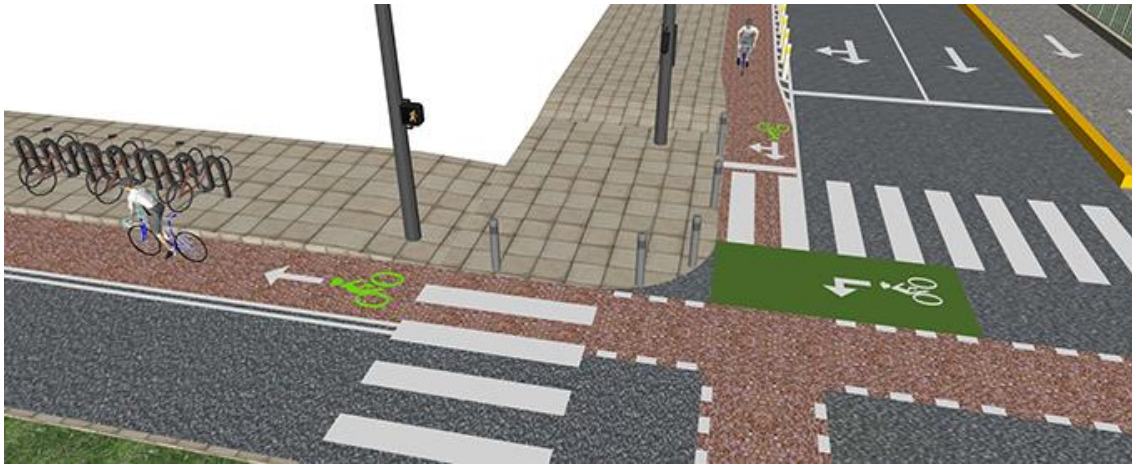
Figura 5. Señalizaciones horizontales

estas corresponden a marcas viales conformadas por símbolos, líneas o letras, las cuales son colocadas sobre las capas de la rodadura de la vía o en su defecto bordillos y calzadas. Estas son utilizadas para demarcar canalizar y regularizar el tránsito, así como también para identificar la presencia de obstáculos (Villena & Almeida, 2016).

- Líneas longitudinales: Estas se clasifican en líneas amarillas, blancas, demarcaciones rojas y demarcaciones azules.

- Líneas transversales: Incluyen demarcaciones de espaldones, líneas de pare, líneas de ceda el paso, líneas de medición de velocidad, demarcaciones o pasos cebras, entre otros.

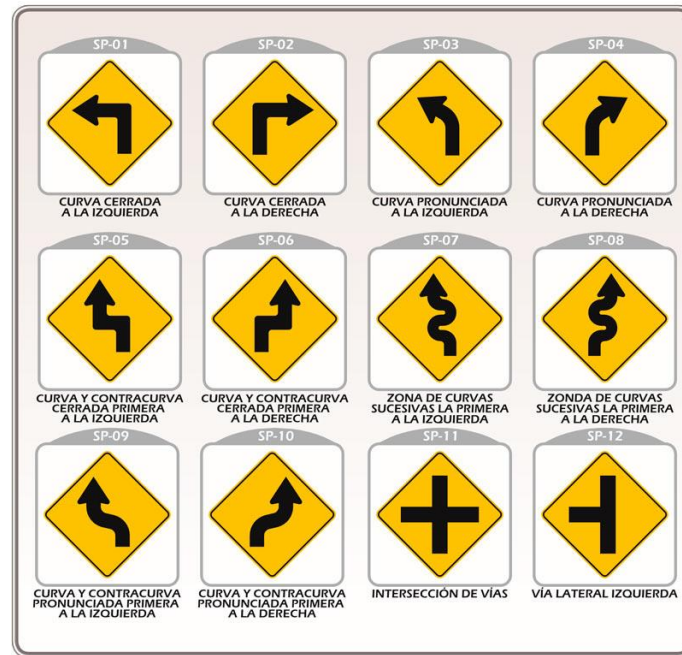
Figura 6. Señalizaciones verticales

Entre las señalizaciones verticales se tiene cualquier dispositivo de control de tráfico usando laminas caracterizadas por tener materiales de retroreflectividad cumpliendo con normas internacionales, así como también postes o alumbrados con perfiles tubulares de dos pulgadas (Villena & Almeida, 2016). Entre las señalizaciones verticales se tienen:

- Señales reglamentarias
- Señales preventivas
- Señales de guía
- Señales de servicios recreativos y turísticos
- Señales y dispositivos necesarios para trabajos en la vía.

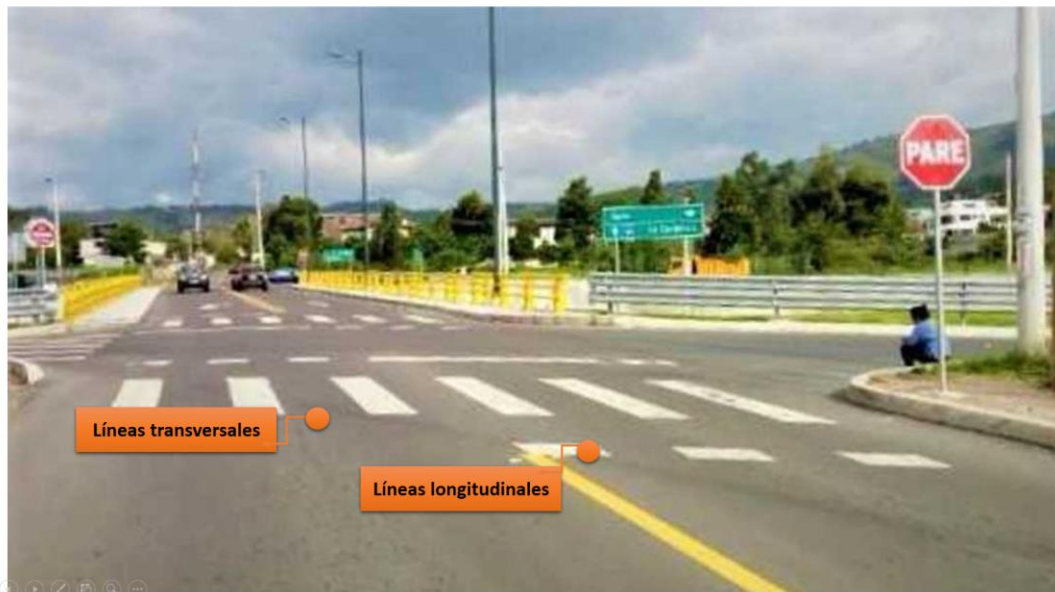
Figura 17. Señalización horizontal tramo 1.

y 5+000 posee líneas longitudinales, transversales, símbolos y leyendas, en donde se estudia que cada línea longitudinal poseen anchos que van desde los 10 a los 13 centímetros y una longitud de 120, 170 y 183 metros por lo que se menciona que a comparación de los lineamientos expuestos por el reglamento mencionado anteriormente, este ítem no cumple con lo requerido de los 15 centímetros reglamentarios, por lo que se debe proponer de manera amplia un mejoramiento de cada una de ellas limitándose a lo que se expone en las normas correspondientes o en su defecto, tomar en cuenta el error mostrado para que no ocurra lo mismo en futuras ampliaciones.

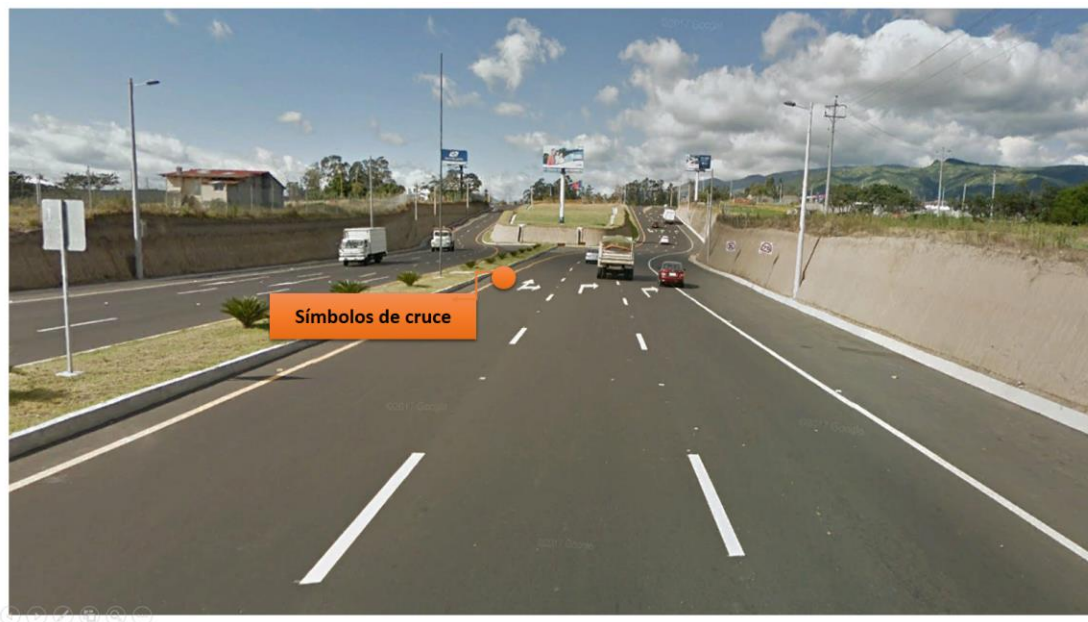
Figura 19. Señalización horizontal, símbolos.

Al igual que las líneas longitudinales y transversales, la vía posee señalizaciones con respecto a cruces, desviaciones, velocidades entre otros, los cuales sirven para establecer los

cambios que suceden a lo largo de la carretera y de esta manera disminuir considerablemente los accidentes

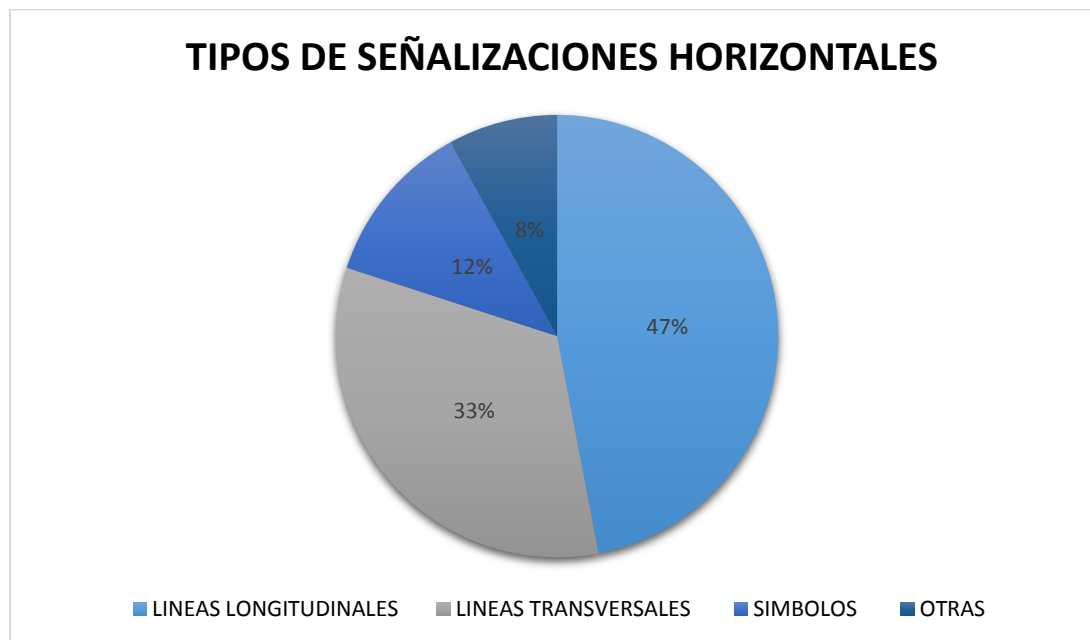
Gráfico 7. Señalizaciones horizontales

A continuación, se expone una gráfica que indica el tipo de señalización horizontal y el estado de la misma:

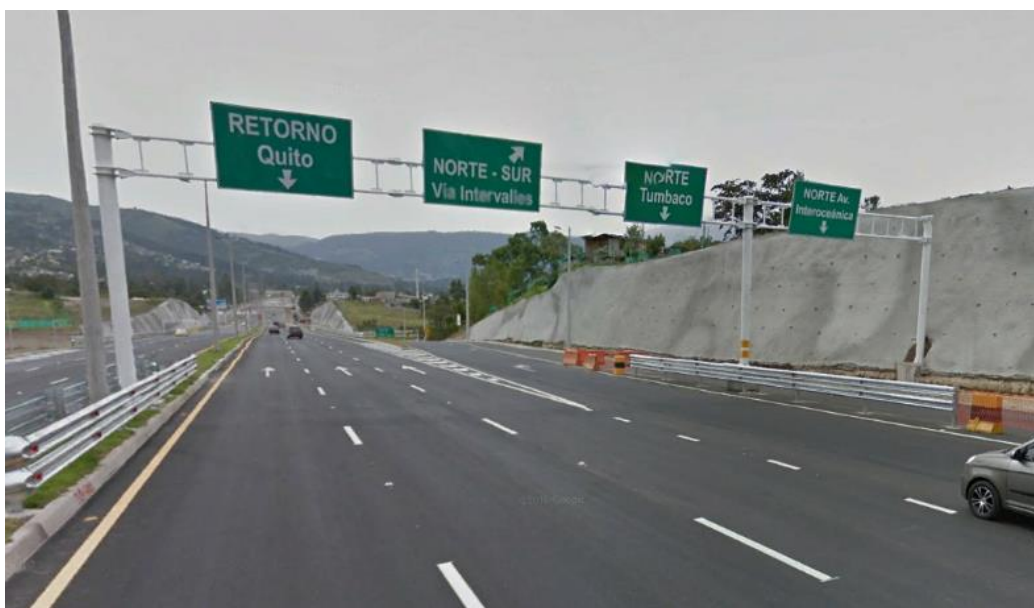
Figura 20. Señalización vertical, carteles informativos.

Las señalizaciones de color verde en la Ruta viva, muestran la información de los destinos a los que el conductor quiera llegar, y se encuentran a lo largo de todos los tramos a estudiar, tal como se muestra a continuación:

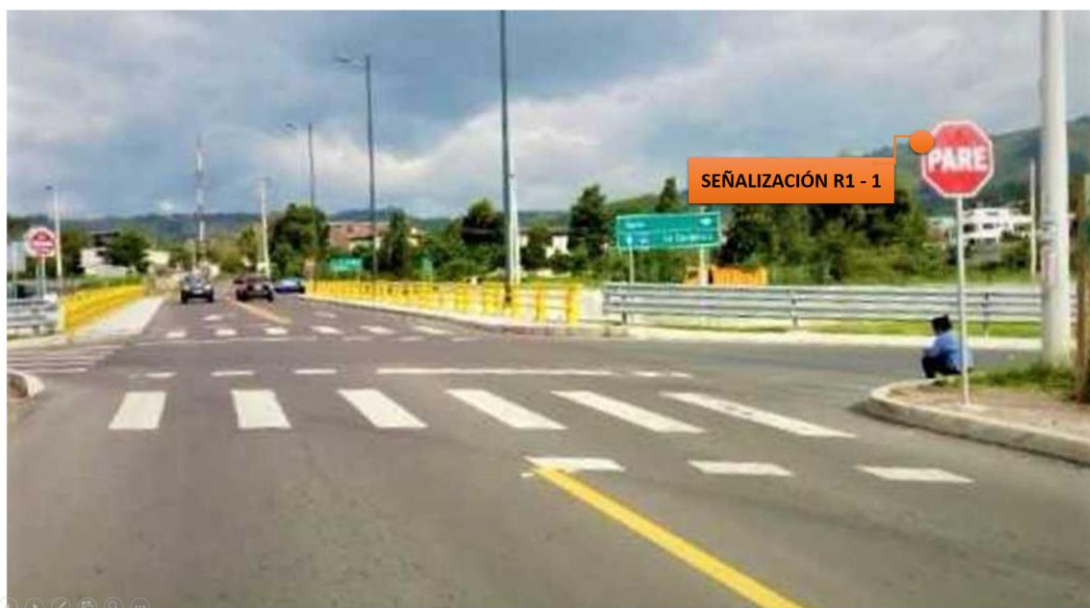
Figura 21. Señalización R1 – 1

Los mostrados en la tabla anterior, se encuentran ubicados en el tramo 2 y los mismos se encuentran en estado regular por lo que se debe realizar actividades de mantenimiento continua, siguiendo los parámetros establecidos por el ministerio de transporte y obras públicas (MTO, 2018).

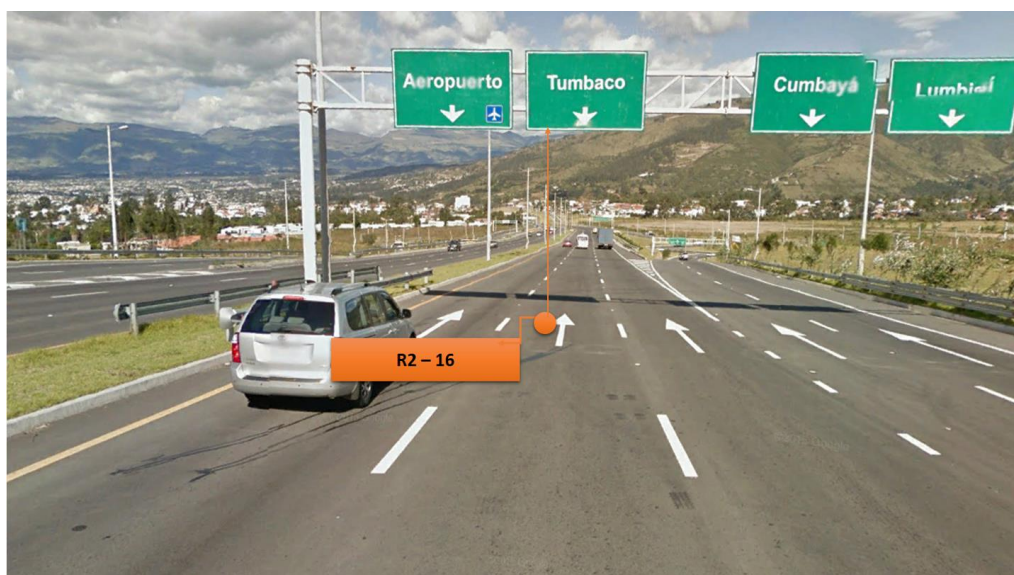
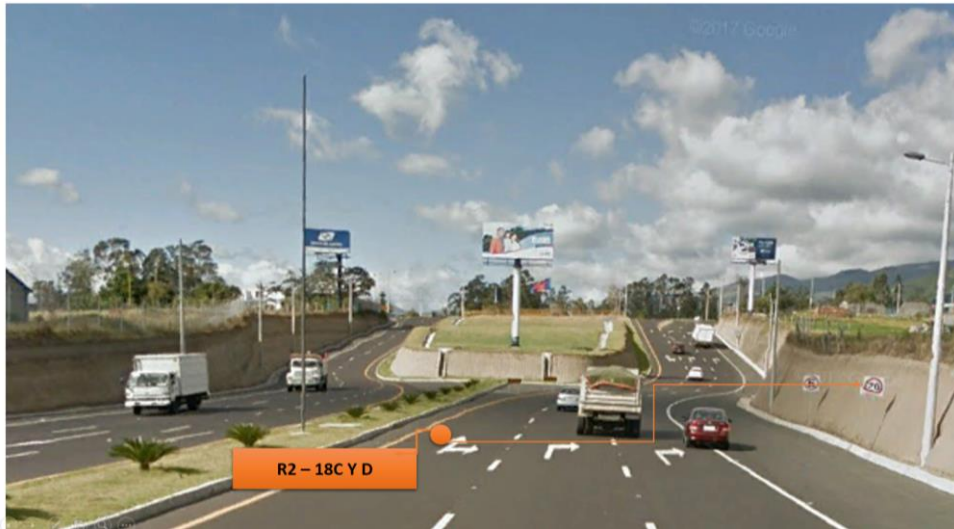
Así mismo, los demás tramos correspondientes a señalizaciones verticales, indican los códigos de señaléticas 14C Y 18C, los cuales muestran el control de movimientos obligatorios en los carriles y a su vez están bajo los estatutos establecidos en el reglamento de vías de la ciudad de Quito. Es importante destacar que, el código R2-14 con respecto a tamaño no cumple con lo establecido en la norma, puesto que esta debe superar una longitud mayor a 1.30 metros, y la misma posee 1.24m, por lo que se tomaría como recomendación aumentar el tamaño en ampliaciones futuras.

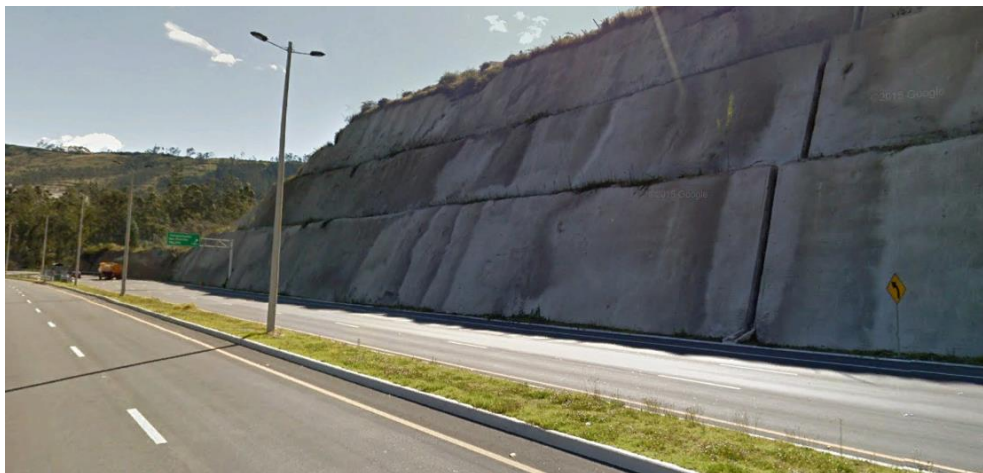
Figura 24. Señalización P1- 2I

Indican la aproximación a curvas abiertas; y se instalan en aproximaciones a una curva abierta a la izquierda o derecha.

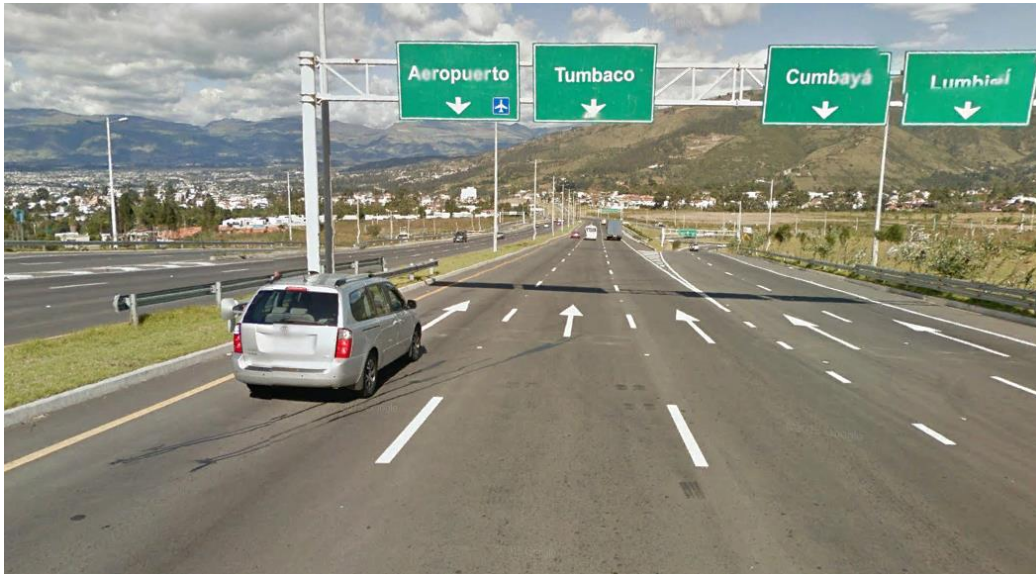
Figura 25. Carril anticipado de intersección

Estas señalizaciones se encuentran en perfecto estado, sin embargo, por efectos climatológicos es recomendable realizar las labores de mantenimiento continuo para tener un mejor direccionamiento al momento del manejo en la vía.

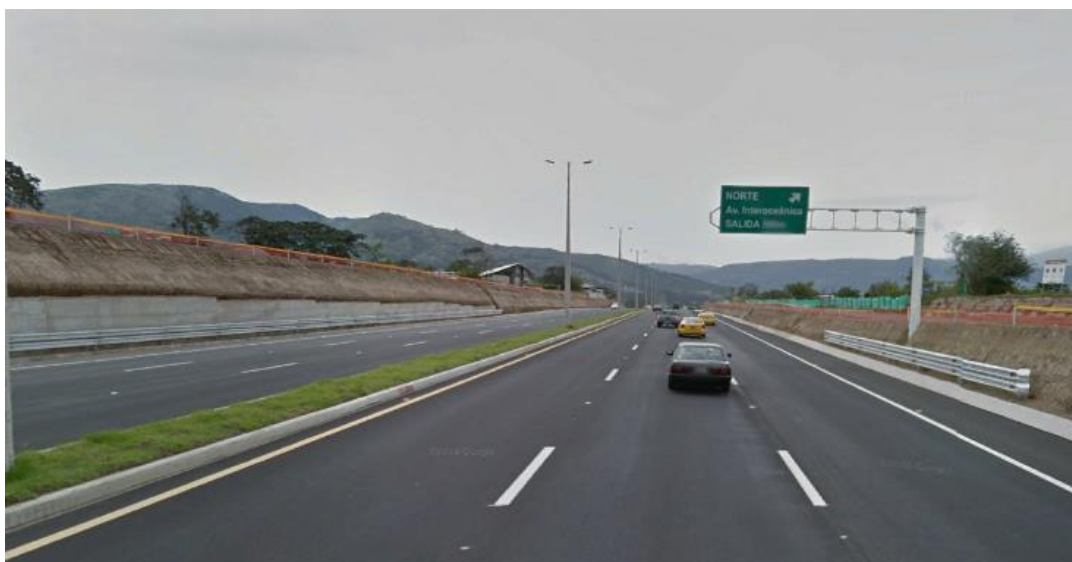
Figura 26. Guardavía y bordillo

En cuanto a las guardavías, los mismos poseen un material de acero inoxidable y van desde los 7 a los 47 metros de longitud, algunos poseen 1.3 metros de altura y espaciadores a cada 3.7 metros, lo que difiere de la normativa, puesto que legalmente, estos deben cumplir con un espaciamiento de 3 metros según lo que expone el (MTO, 2018), por lo que para futuras ampliaciones, se deben de tomar en consideración estos lineamientos, de manera que pueda brindarse una vía segura y exenta de fallas en sus defensas. Otra característica de estos elementos, es que existen una gran cantidad de estos que se encuentran en un estado de deformaciones excesivas y se deben reemplazar completamente.

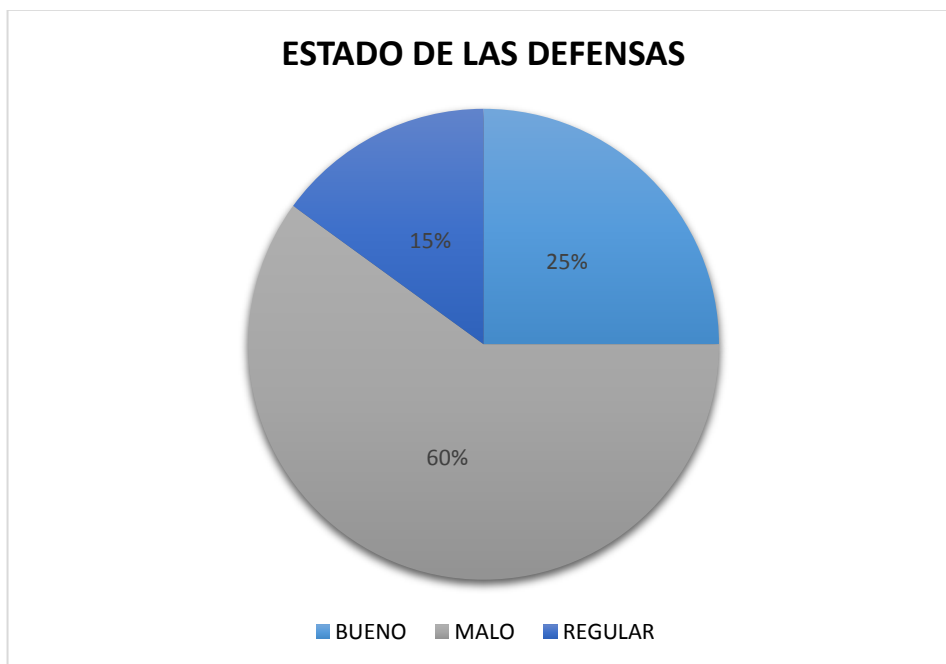
Grafico 9. Señalizaciones Verticales.

A continuación, se detalla una gráfica que me indica en porcentajes el daño que poseen las defensas en cuanto a su estado:
