Estudio preliminar de riesgo sísmico del Centro Histórico de la ciudad de Quito basado en la metodología del Global Earthquake Model para el escenario sísmico del 5 de marzo de 1987

Ingeniería Civil

Trabajo de fin de carrera presentado como requisito
para la obtención del título de
Ingeniero Civil

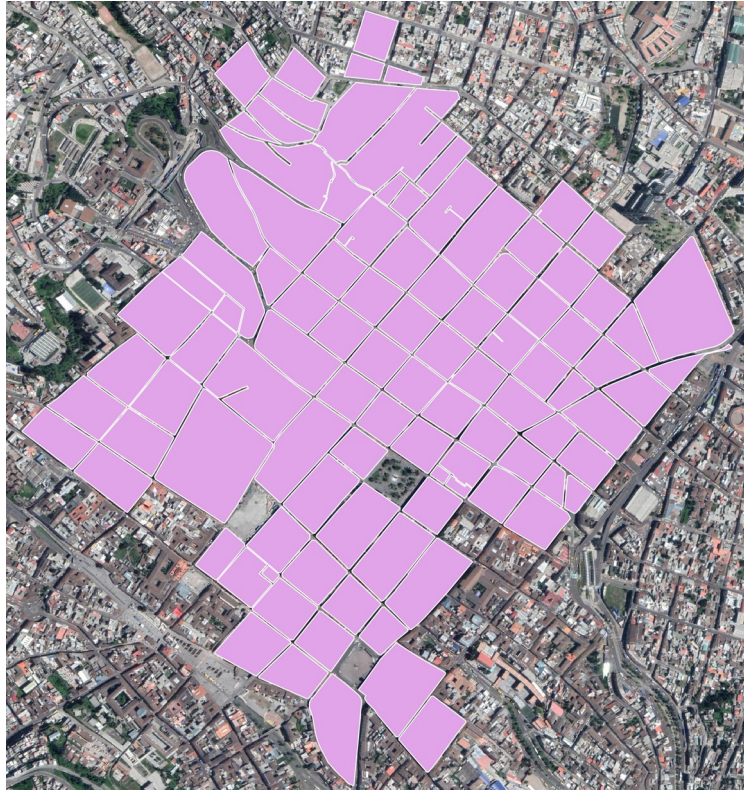
Para el modelo se delimitó el CHQ en cuatro zonas censales con 101 manzanas. Esto abarca la calle Rocafuerte al suroeste, la avenida Pedro Vicente Maldonado al sureste, la calle Francisco de Caldas al noreste y la calle Carchi al noroeste. Abarca el núcleo central y la zona envolvente occidental. Como se muestra en la figura 1.

Figura 1. Delimitación por manzanas del CHQ
Elaborado por Indyra Delgado

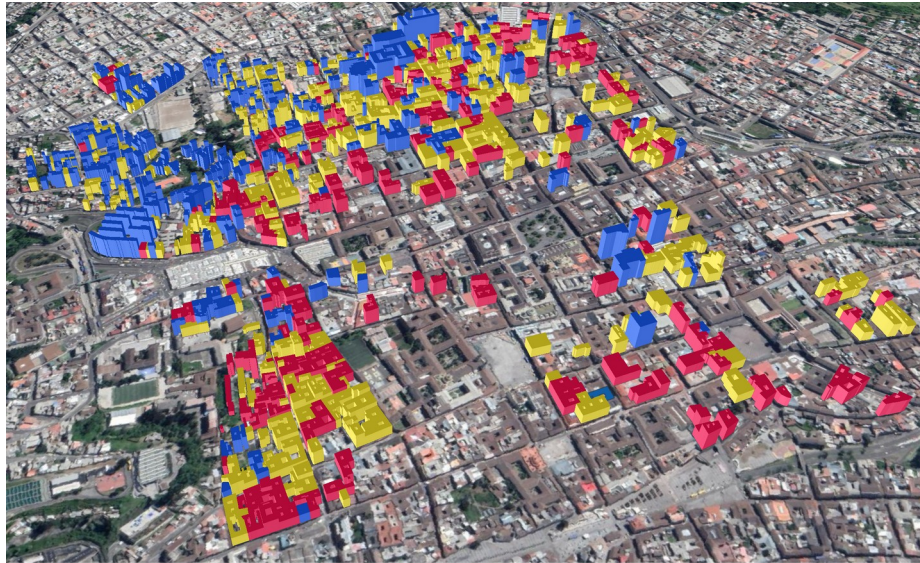
Los materiales de paredes que predominan en el CHQ son: ladrillo con 41.17%, adobe con el 24.26%, bloque de hormigón colado in situ con 34.57% de las estructuras estudiadas. Como se observa en la figura 3.

Figura 3. Edificaciones según el material de pared en el CHQ

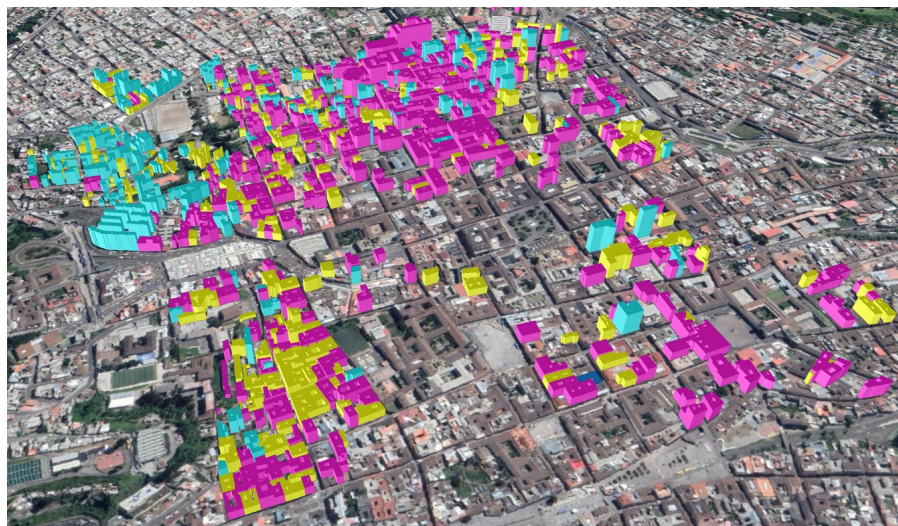
Por otro lado, los materiales de techo predominantes en el estudio son: teja con 45.22%, zinc o asbesto con el 31.78% y concreto con 23.00% de todas las estructuras. Como se muestra en la figura 4.

EDIFICACIONES SEGÚN MATERIAL DE TECHO

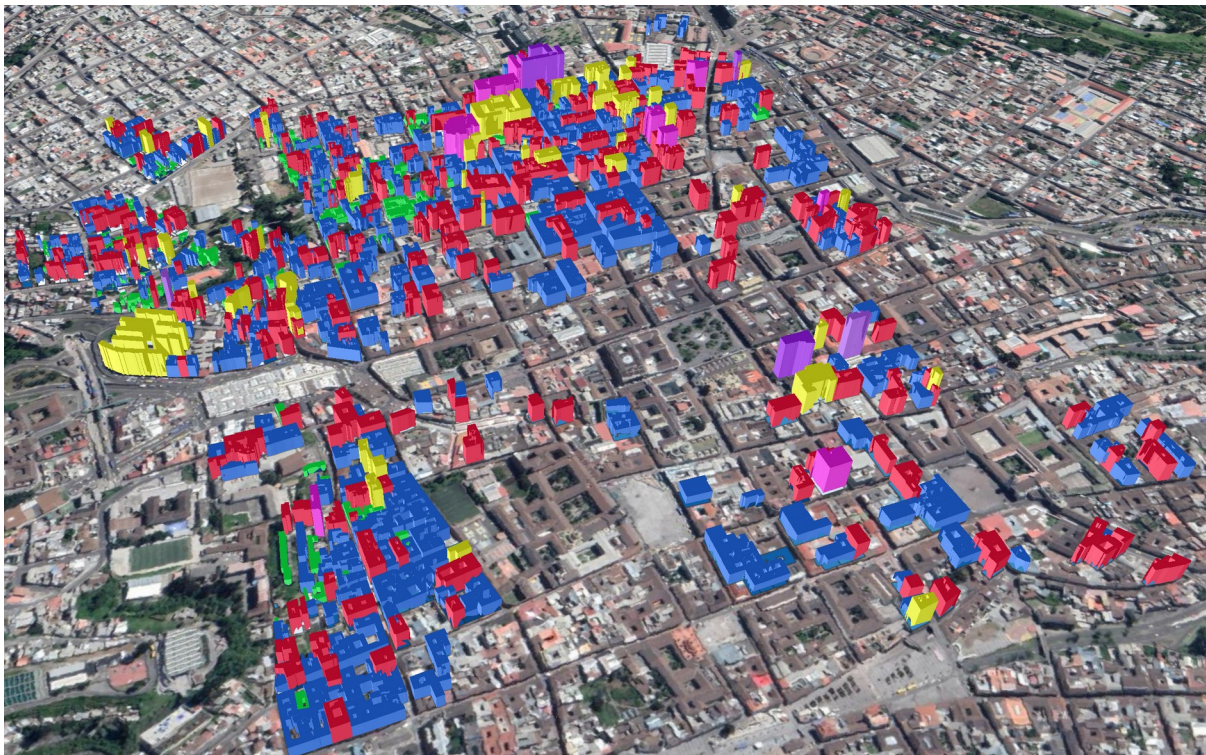
Figura 6. Edificaciones según el número de pisos del CHQ

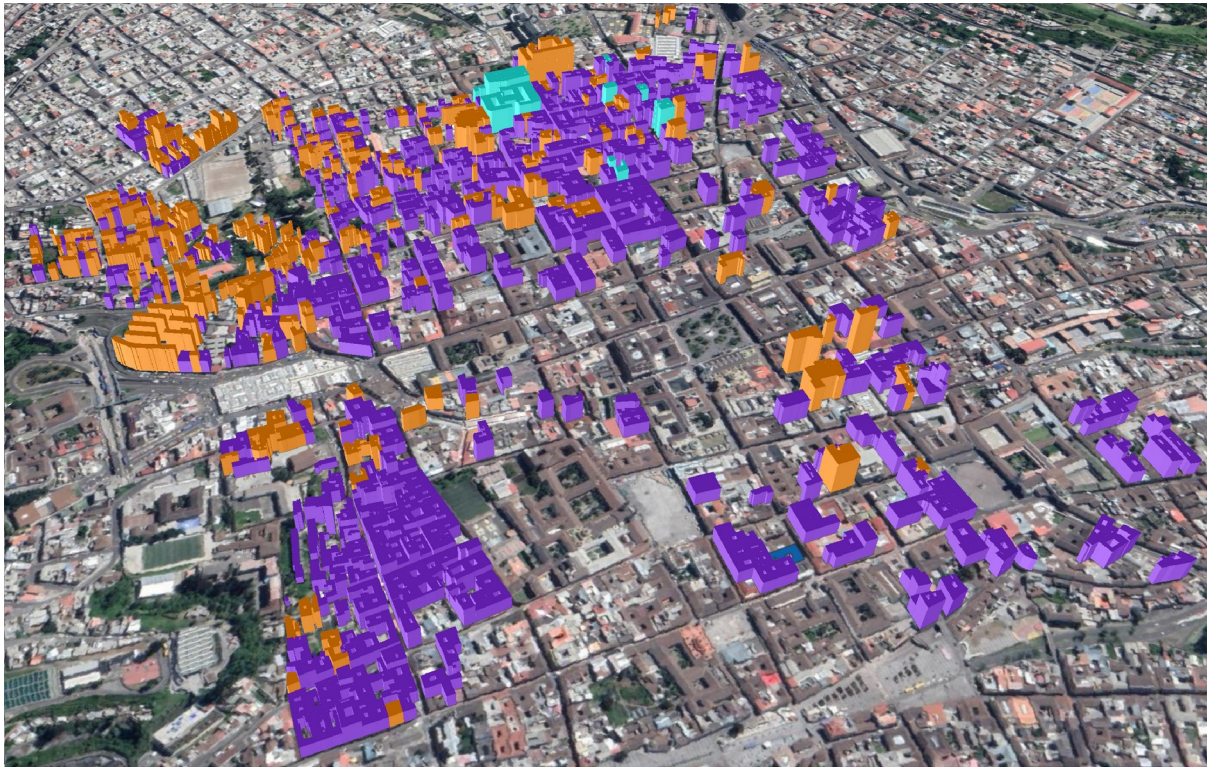
En el CHQ, la gran mayoría de construcciones son de mampostería no reforzada con un 68.22%, el sistema de pórticos de hormigón armado con 30.68% y losas planas 1.1%. Como se muestra en la figura 7.

EDIFICACIONES SEGÚN SISTEMA RESISTENTE A CARGAS LATERALES

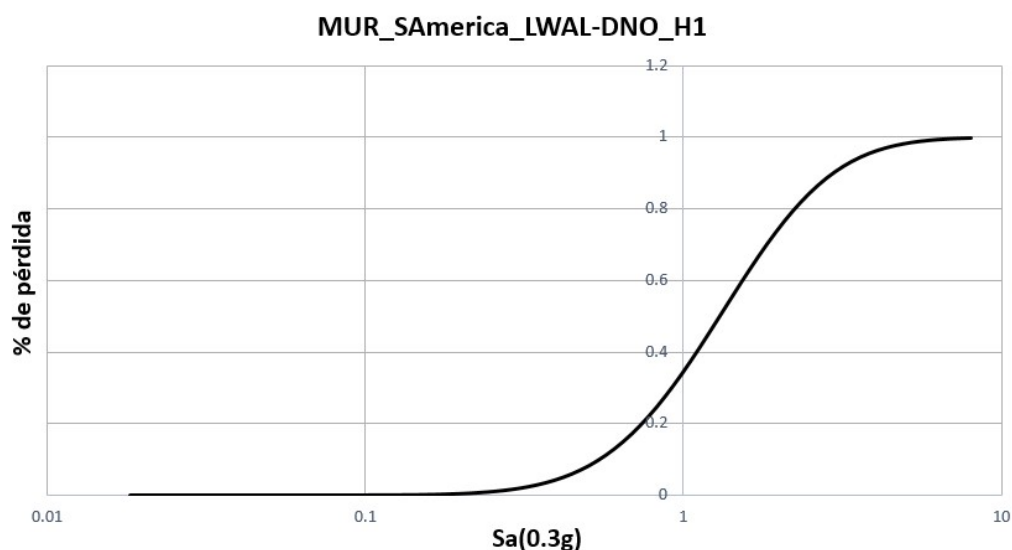
Figura 13. Curva vulnerabilidad MUR_SAmerica_LWAL-DNO_H1 (Martins & Silva , 2020)

La figura 13 muestra la curva de vulnerabilidad, funciones continuas, de estructuras cuya taxonomía es MUR_SAmerica_LWAL-DNO_H1. La vulnerabilidad sísmica se ve influenciada por características mecánicas de los materiales, configuración estructural, y su geometría. Según la taxonomía de GEM son estructuras de mampostería no reforzada, cuyo material de pared son bloques de ladrillo. Además, su sistema estructural pertenece a la categoría de muro no dúctil de uno a dos pisos. En el eje de las abscisas se tiene la intensidad de movimiento del terreno en términos de aceleración espectral la cual indica que, a mayor intensidad, mayor será el índice de daño. Estas curvas muestran una región lineal elástica que finaliza cuando los elementos estructurales llegan al fin de su estado elástico. Por otro lado, los cambios de pendiente representan rigidez elástica.

De las 12 clases de edificios, la MUR_Samerica_LWAL-DNO_H1, es la que más se encuentra en el CHQ, su curva de vulnerabilidad se observa en la figura 13.

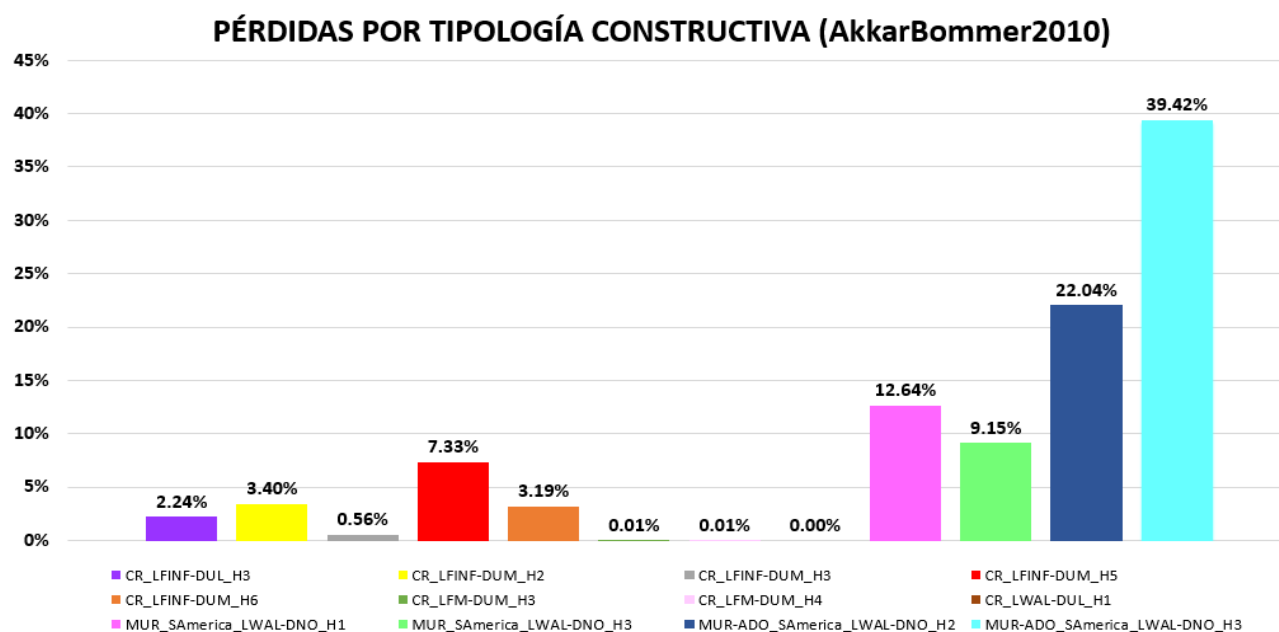
De las doce tipologías propuestas en este estudio, cinco presentan mayor cantidad de pérdidas. Entre los más afectados están: MUR-ADO_SAmerica_LWAL-DNO_H2 y MUR-ADO_SAmerica_LWAL-DNO_H3 como se observa en la figura 15.

Figura 16. Pérdidas según tipología constructiva en el CHQ

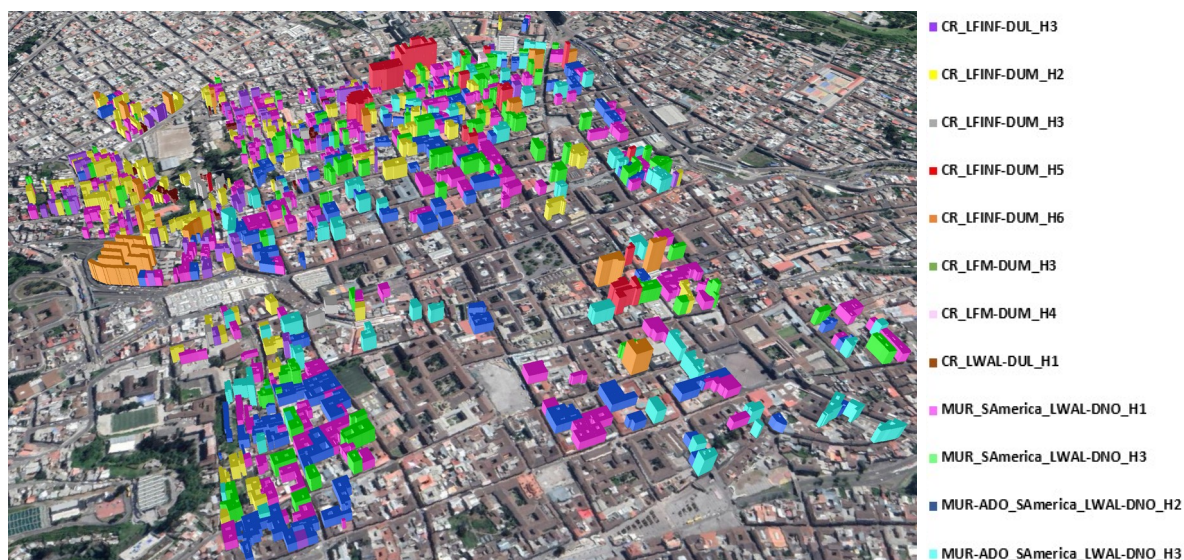
Figura 17. Mapa de pérdidas según tipología constructiva en el CHQ

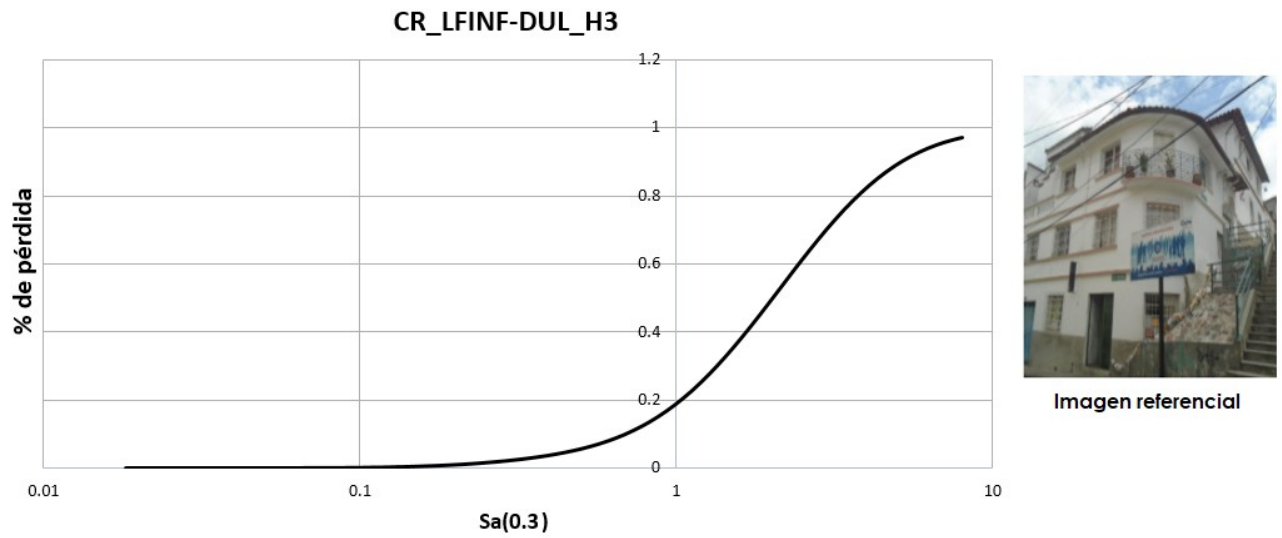
Figura 7. Curva vulnerabilidad CR_LFINF-DUL_H3 (Martins & Silva , 2020)

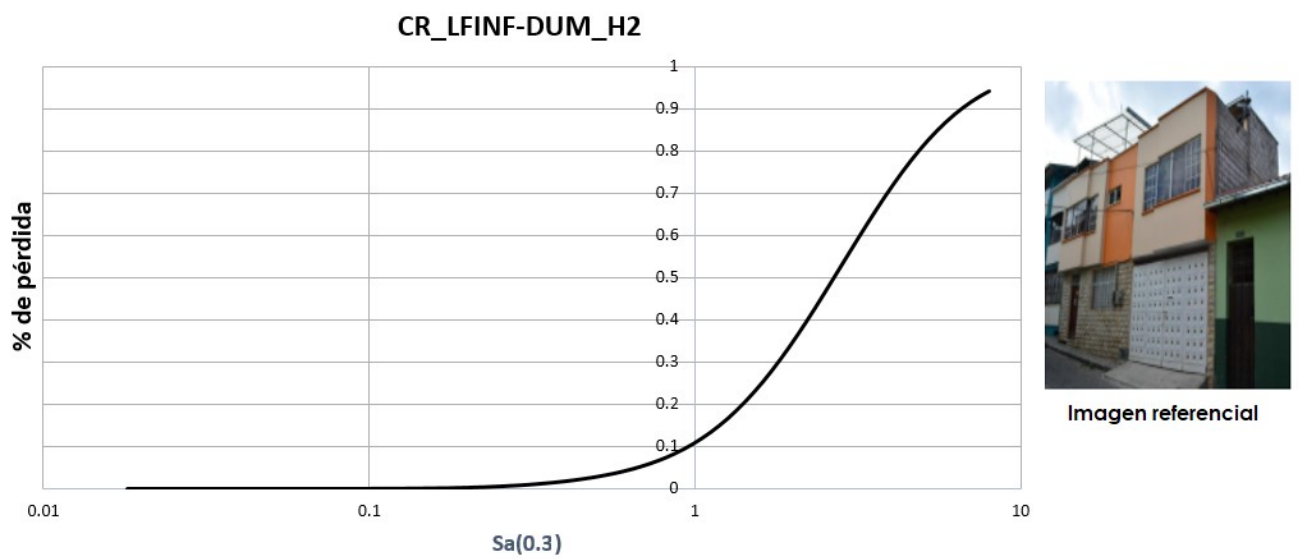
Figura 8. Curva vulnerabilidad CR_LFINF-DUM_H2 (Martins & Silva , 2020)

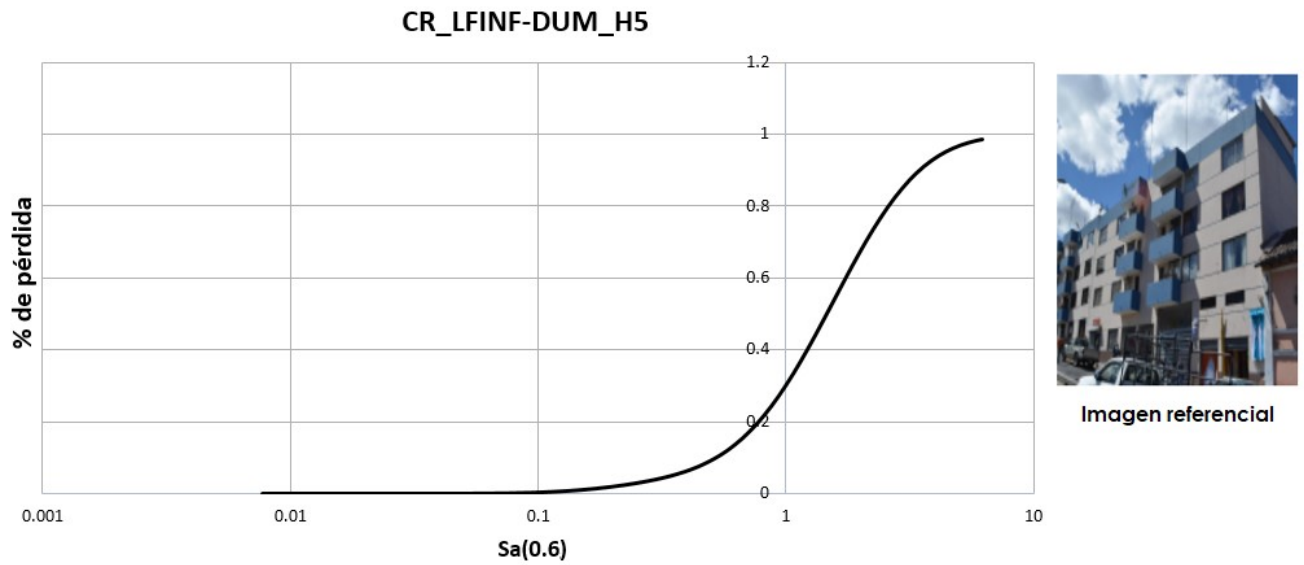
Figura 9. Curva vulnerabilidad CR_LFINF-DUM_H5 (Martins & Silva , 2020)

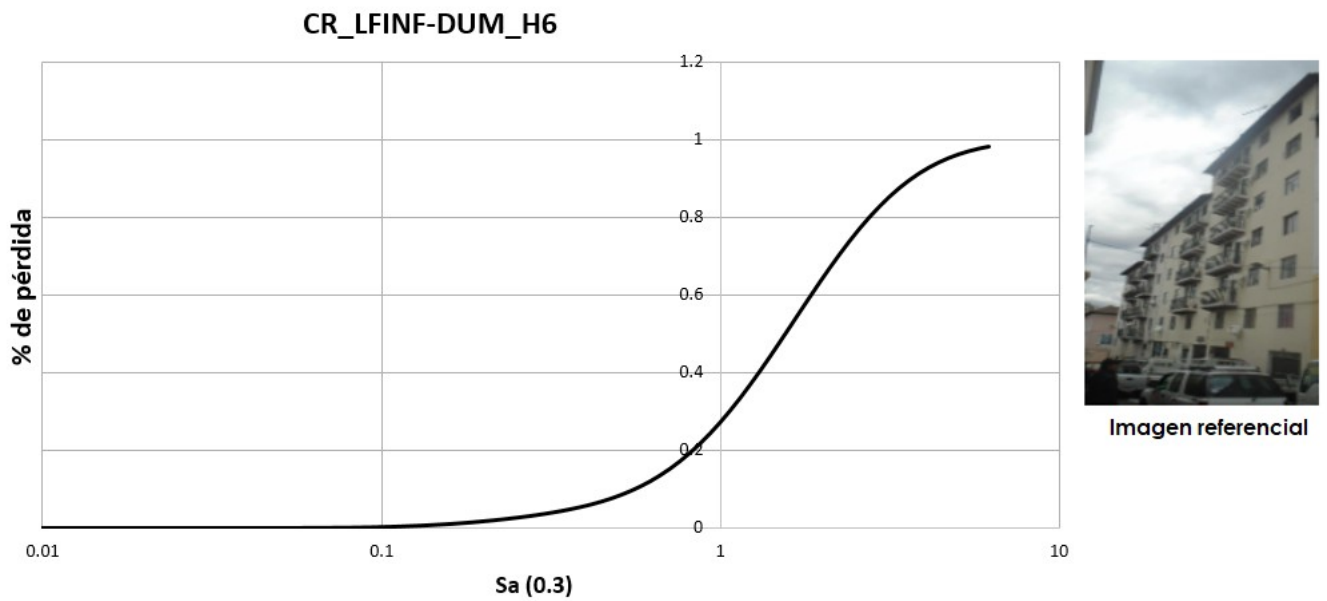
Figura 10. Curva vulnerabilidad CR_LFINF-DUM_H6 (Martins & Silva , 2020)

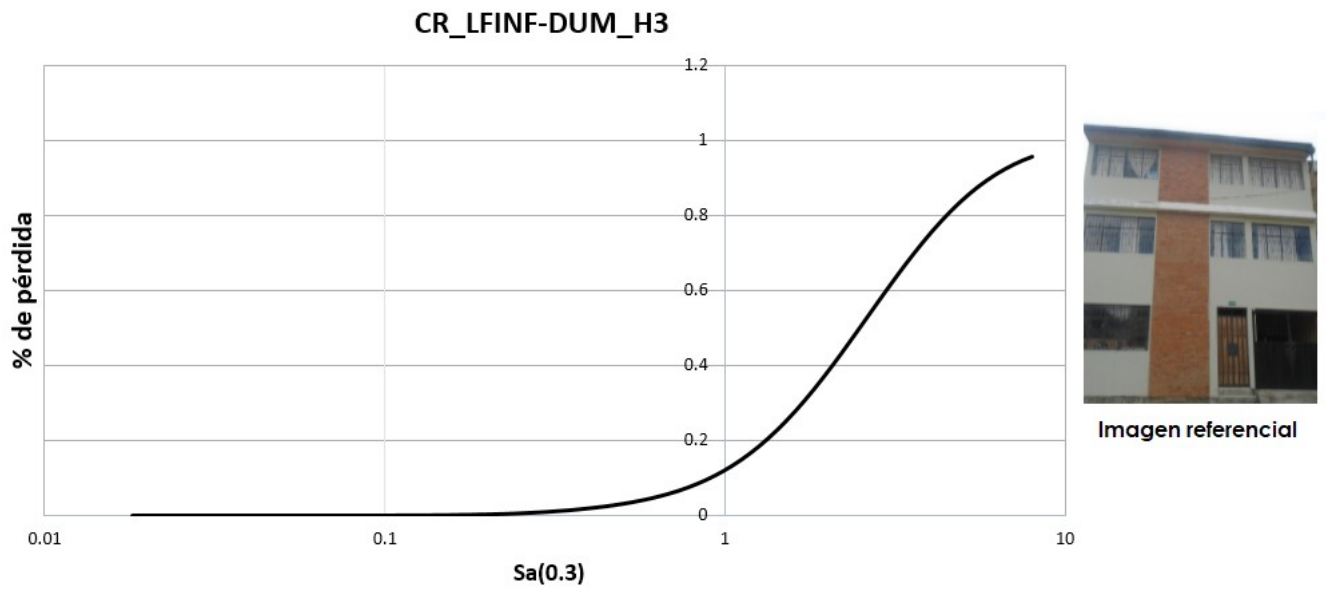
Figura 11. Curva vulnerabilidad CR_LFINF-DUM_H3 (Martins & Silva , 2020)

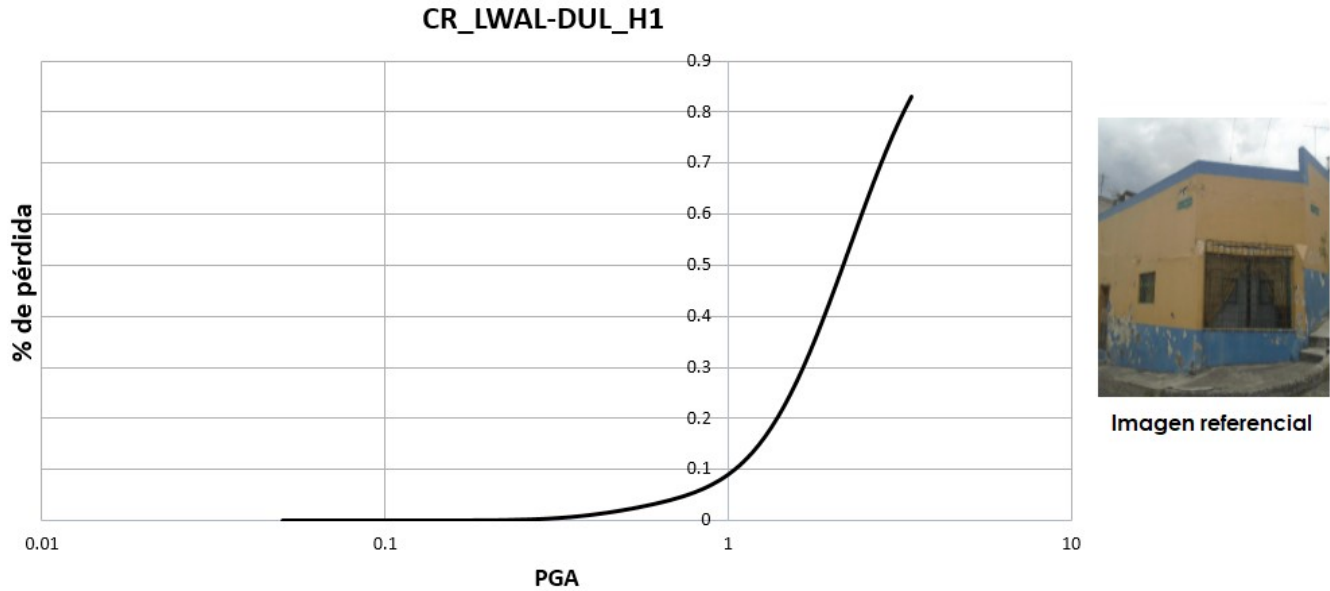
Figura 12. Curva vulnerabilidad CR_LWAL-DUL_H1 (Martins & Silva , 2020)

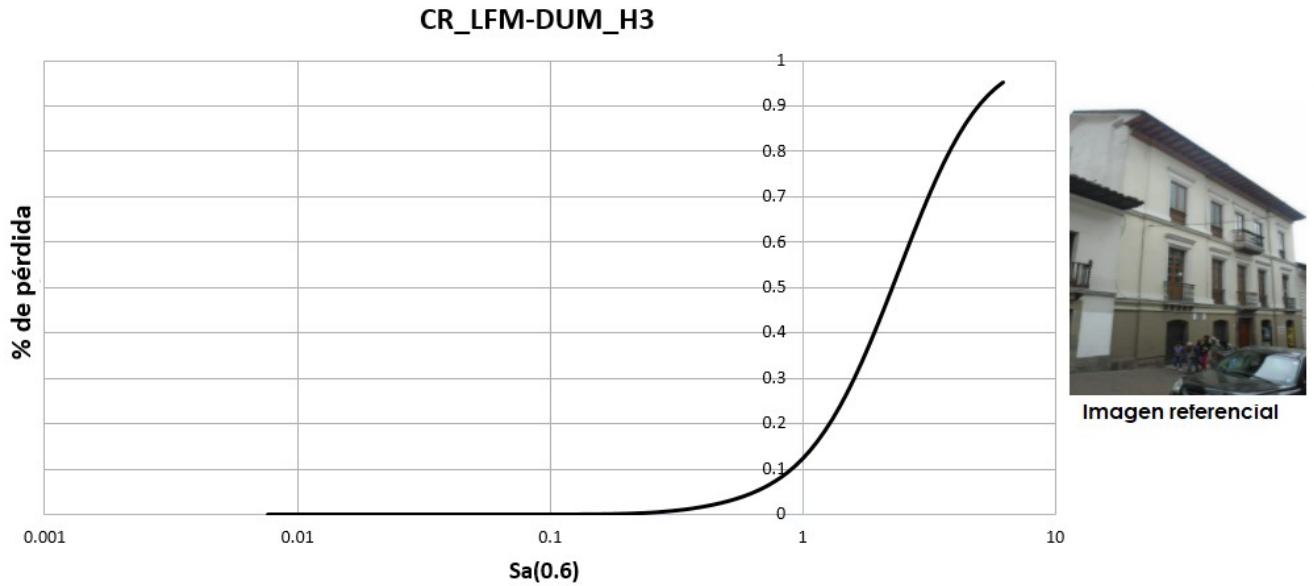
Figura 14. Curva vulnerabilidad CR_LFM-DUM_H3 (Martins & Silva , 2020)

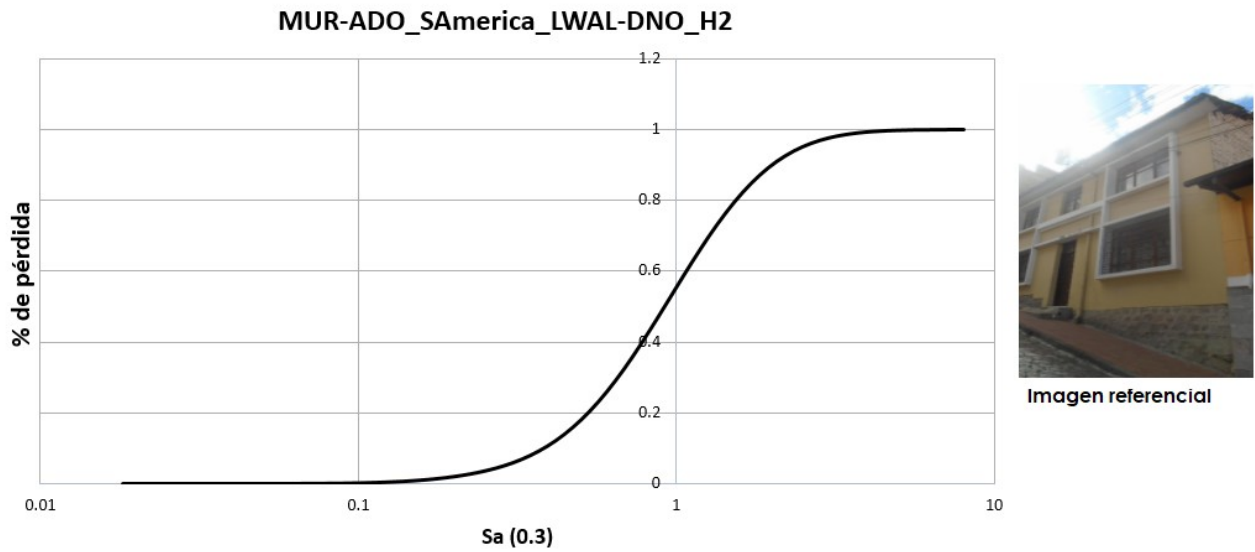
Figura 15. Curva vulnerabilidad MUR-ADO_Samerica_LWAL-DNO_H2 (Martins & Silva , 2020)

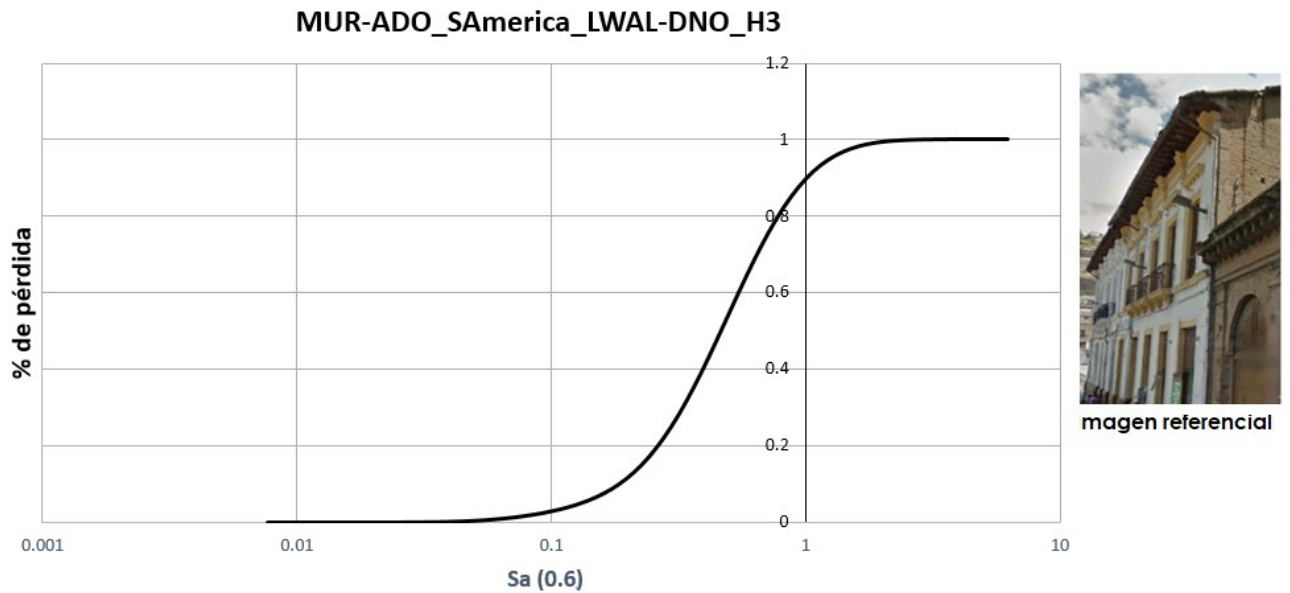
Figura 16. Curva vulnerabilidad MUR-ADO_Samerica_LWAL-DNO_H3 (Martins & Silva , 2020)

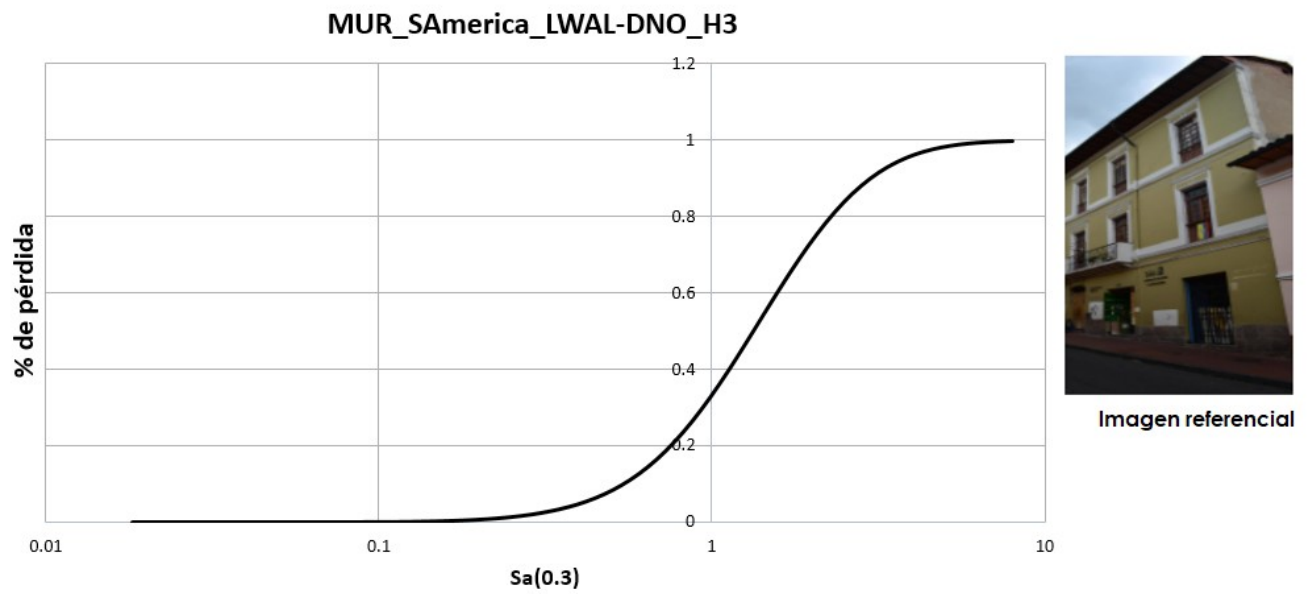
Figura 17. Curva vulnerabilidad MUR_Samerica_LWAL-DNO_H3 (Martins & Silva , 2020)
