**Evaluación de la condición estructural de puentes en el corredor  
Andino del Ecuador**

**Ingeniería Civil**

Trabajo de fin de carrera presentado como requisito  
para la obtención del título de  
Ingeniero civil

Quito, 14 de mayo de 2025

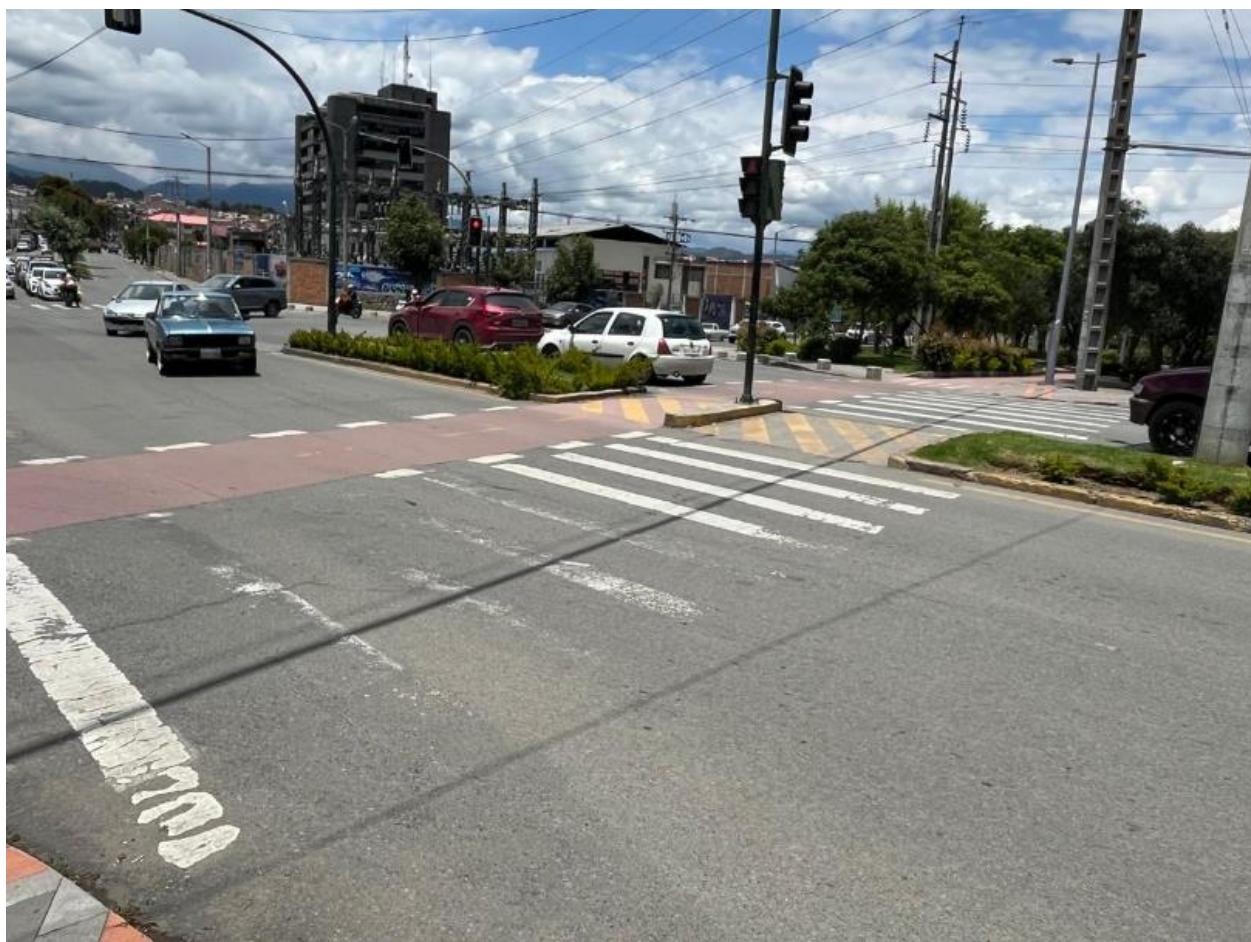
Figura 37: Parte superior puente Max Uhle 2025

- El puente Max Uhle en Cuenca evidencia condiciones alarmantes producida por corrosión en las varillas de pilas desde hace varios años sin intervención correctiva, lo que demuestra una deficiente gestión institucional del mantenimiento.
- Es imprescindible establecer políticas públicas, planes de mantenimiento preventivo y una agenda nacional de inspección periódica, priorizando estructuras críticas.
