**ANÁLISIS DE CASOS Y DISEÑO DE GUÍA PRE Y POST EVENTOS  
SÍSMICOS**

**Análisis de casos**

**Cristian Aurelio Aguirre López**

Trabajo de titulación presentado como requisito  
para la obtención del título de  
Ingeniero Civil

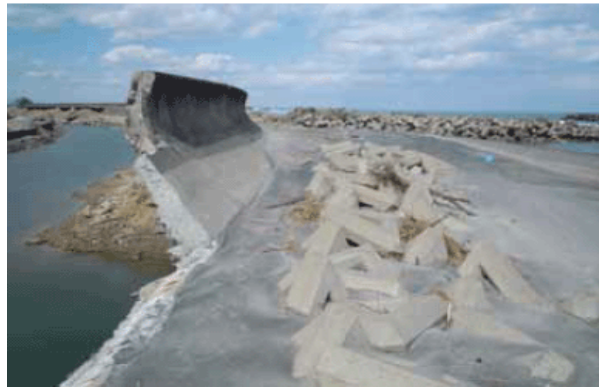
La medida de prevención contra tsunamis en Japón es el uso de rompeolas y diques de protección, estas estructuras son principalmente de hormigón armado. En la Figura 48 (dique) y Figura 49 (Rompeolas), respectivamente, podemos evidenciar el daño posterior al terremoto.

**Figura 48.** Medida de prevención contra tsunamis, Dique (Fuente: Shibayama et. al, 2011)

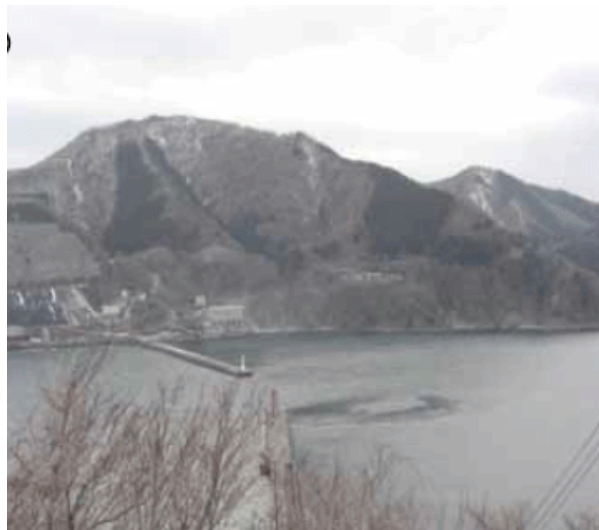
**Figura 49.** Rompeolas en Japón (Fuente: Shibayama et. al, 2011)

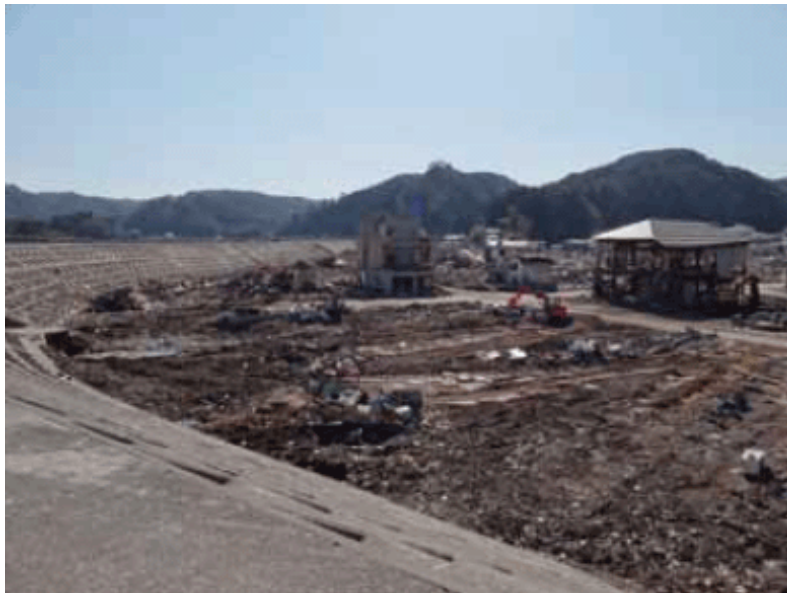
En Japón las medidas de evacuación consisten en estructuras que sirven de albergues durante los terremotos, estos albergues se encuentran en lugares estratégicos donde están rodeados de muros de hormigón para protegerse de las olas, sin embargo los lugares de evacuación no fueron suficientes para contener las olas producidas por el terremoto y quedaron totalmente destruidos, generando miles de fallecidos.

**Figura 50.** Estructuras de protección, defensas costeras (Fuente: Shibayama et. al, 2011)

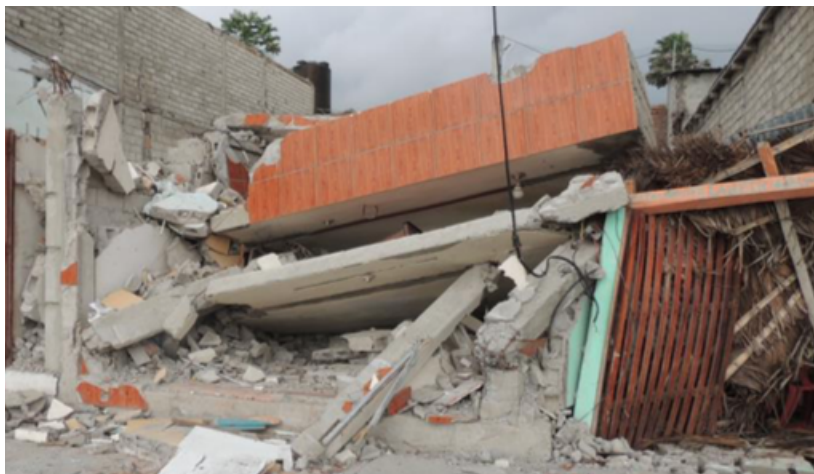
El sistema de entrepiso de losas planas se apoya en vigas durante un sismo, las columnas producen punzonamiento de la placa atravesando la losa; debido a esto pierde totalmente la interacción de losa – columna y se produce el colapso de estas columnas. El sistema de losas planas también afecta a los elementos no estructurales debido al daño en las columnas, producto de esto la estructura se vuelve débil y baja su resistencia a carga lateral. En la Figura 65 se puede evidenciar la presencia de una losa plana.

**Figura 65.** Losa plana (GEER, 2016)

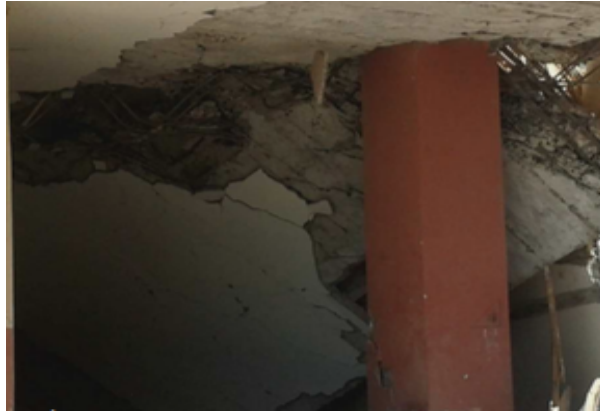
**Figura 66.** Punzonamiento de columna (GEER, 2016)

En la Figura 66 se evidencia el efecto de Punzonamiento, donde la columna atraviesa la losa.

Se conoce como losa plana el método constructivo que consiste en una losa maciza de hormigón, apoyada directamente sobre las columnas, que presenta efectos negativos en lugares con altas sismicidades, como se indica en la Figura 66 de este documento.

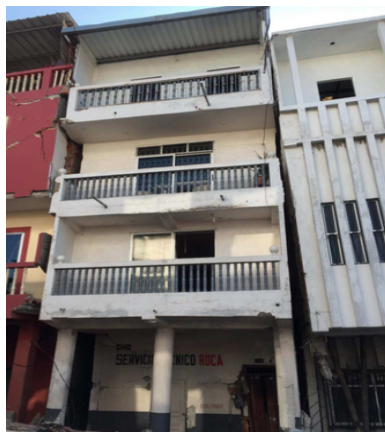
El fenómeno se presenta por la diferencia entre el periodo estructural de edificaciones altas o flexibles junto a estructuras bajas o rígidas, las primeras tienen mayor desplazamiento y golpearán a las últimas, es más crítico cuando golpean columnas y no losas. En la Figura 73 podemos observar cómo las edificaciones se movieron de las ubicaciones originales y golpearon las unas a las otras. En la figura 74 podemos ver cómo el efecto de golpeteo destruye el techo de la estructura de la izquierda, mientras que la estructura de la derecha recibe todos los escombros de la terraza debido al contacto entre estas edificaciones.

**Figura 73.** Efecto de golpeteo de edificaciones. (Fuente: GEER, 2016)

- El caso de estudio de pedernales mostró que en varias regiones del litoral Ecuatoriano se identificó la presencia de licuefacción producto del terremoto, el caso más importante de este fenómeno se lo vio en el puerto de Manta en la Figura 72.
- Existieron varias edificaciones afectadas por cabeceo o martilleo de otras edificaciones, esto se debe a que no hay regulación en las juntas de longitud que se deben usar. El ejemplo se puede ver en las Figuras 73 y 74 de este documento.

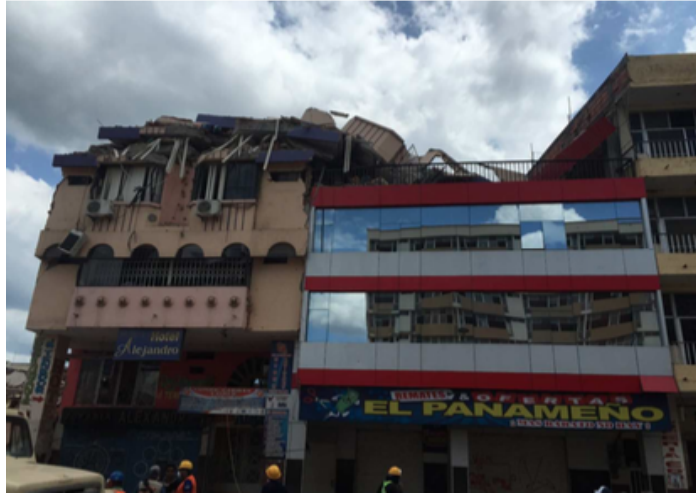
**Figura 74.** Efecto de golpeteo de estructuras (Fuente: GEER, 2016)

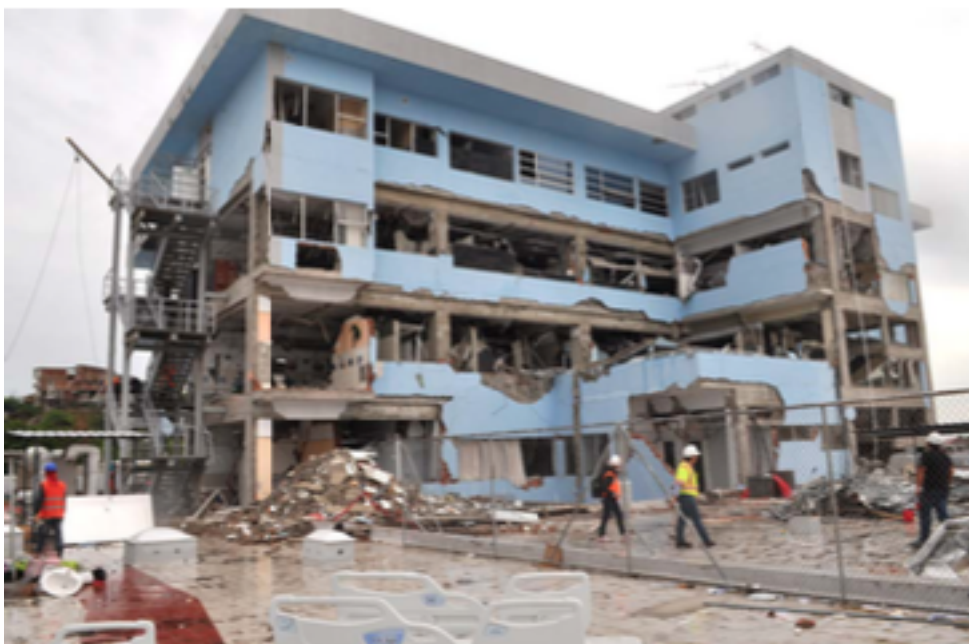
El hospital del IESS en la ciudad de Manta, un edificio de cinco pisos que presenta daños en mamposterías en los primeros tres pisos, no sufrió colapso durante el terremoto. Las estaciones de la RENAC registraron frecuencias de 0.69s y 0.2s en la zona en la cual se encontraba el hospital. De acuerdo con los datos obtenidos del reporte, el periodo natural de la estructura es cercano 0.5s, esto indica que se acerca mucho al 0.69s registrado en las estaciones, esto genera amplitud en las frecuencias naturales de la estructura. El sistema de construcción del hospital del IESS es de pórticos resistentes a momento con paredes de mampostería no estructural. Durante el sismo, al no estar separados los muros de mampostería de los pórticos fueron el sistema de disipación de energía agrietándose. Esta causó que aunque el edificio estaba adecuado estructuralmente, no era funcional produciendo un déficit en la atención de heridos.

**Figura 75.** Hospital del IESS (Fuente: GEER, 2016)

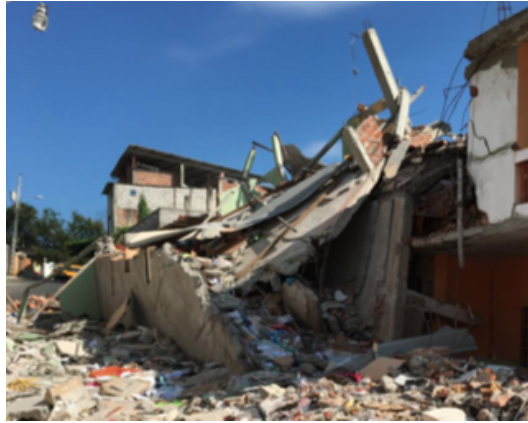
La unidad educativa “Linus Pauling” en Manta era un edificio de cinco pisos que se encontraba al lado pegado a un edificio de su misma altura pero nuevo, después del sismo de Muisne - Pedernales el Colegio “Linus Pauling” quedó totalmente destruido, en el edificio nuevo no se evidenciaron daños estructurales importantes.(GEER,2016)

**Figura 77.** Linus Pauling después del terremoto (GEER, 2016)
