**UNIVERSIDAD SAN FRANCISCO DE QUITO USFQ**

**Implementación de Realidad Virtual en Inspecciones Visuales**

**Ingeniería Civil**

Trabajo de fin de carrera presentado como requisito  
para la obtención del título de ingeniero civil.

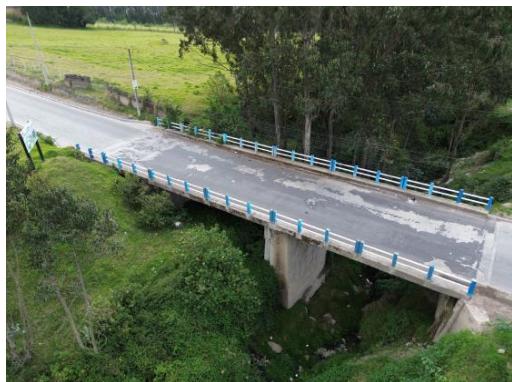
*Ilustración 1. Puente del caso de estudio.*

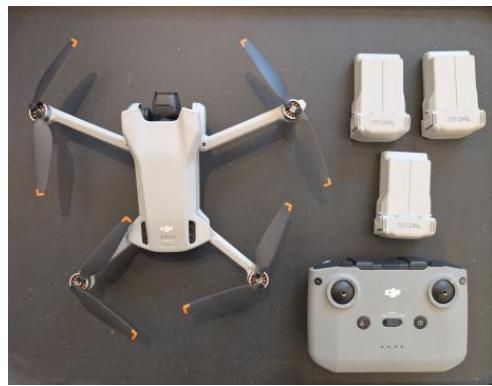
*Fuente: (Cervantes et al., 2024)*

*Ilustración 2. UAV utilizado para la inspección.*

Este procedimiento cumplió los lineamientos establecidos para inspecciones remotas con UAV, incorporando aspectos de seguridad aérea, análisis de obstáculos y gestión de permisos (Cervantes et al., 2025).

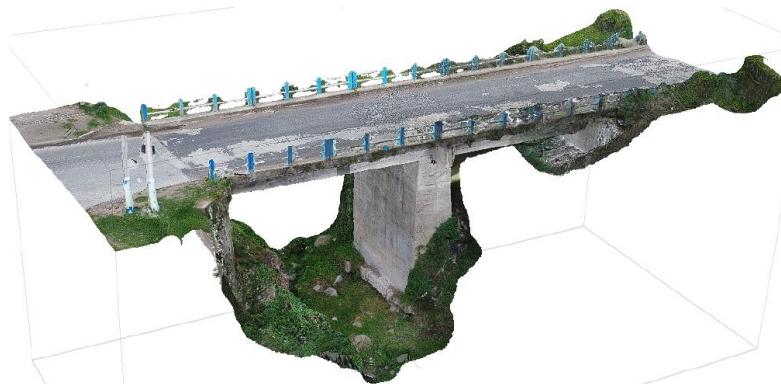
*Ilustración 3. Modelo 3D del puente de caso de estudio.*

- Nube de puntos densa.
- Malla geométrica detallada.
- Texturización realista.

Esta representación precisa de la geometría y superficie del puente permitió su posterior integración en entornos de realidad virtual (Lopresti et al., 2024).

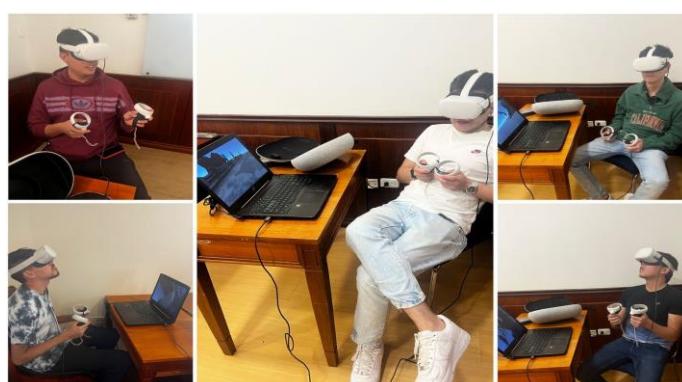
*Ilustración 4. Inspección visual inmersiva.*

Para la visualización se utilizó el visor Meta Quest 2, un dispositivo autónomo de realidad virtual con una resolución de 1832 x 1920 píxeles por ojo, seguimiento de seis grados de libertad (6DoF) y una tasa de refresco de hasta 120 Hz, lo que permite una experiencia fluida y detallada en entornos tridimensionales (Meta, 2022). La integración se realizó mediante el sistema OpenXR (Khronos Group, 2023), lo que permitió una navegación inmersiva en tiempo real, facilitando la detección de daños en zonas críticas y la evaluación estructural desde una perspectiva realista y segura.
