UNIVERSIDAD SAN FRANCISCO DE QUITO USFQ

**Criterios de conservación vial y evaluación funcional del
estado de la vía Sardinas – El Chaco**

Trabajo de investigación

Ingeniería Civil

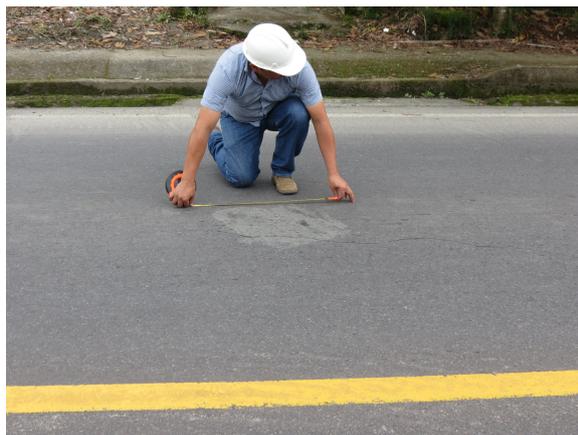
Fotografía 2. Parcheo

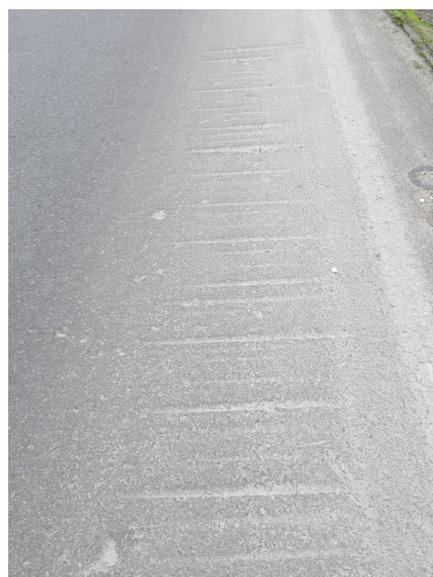
Fotografía 4. Exudación

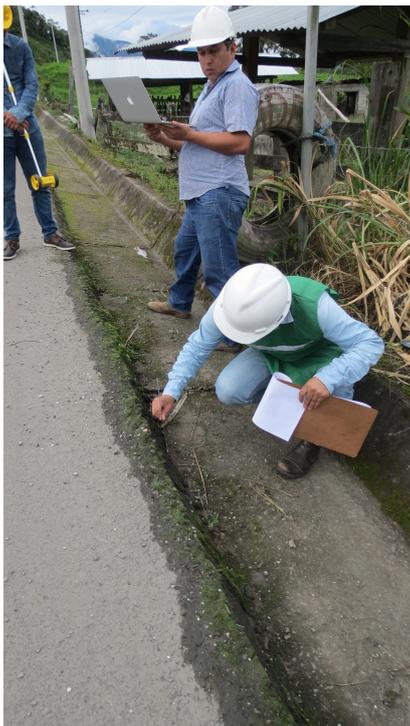
Fotografía 9. Desnivel calzada/berma

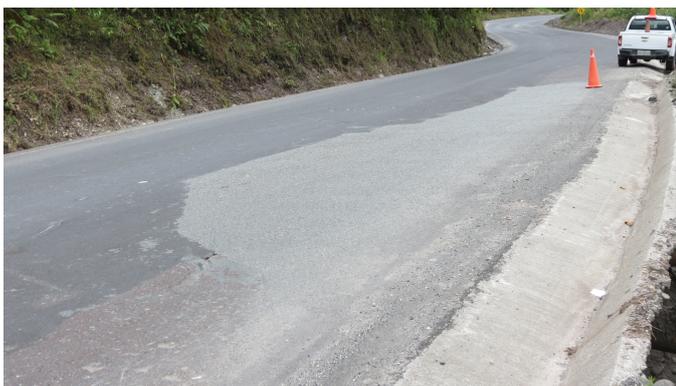
Fotografía 21. Parcheo

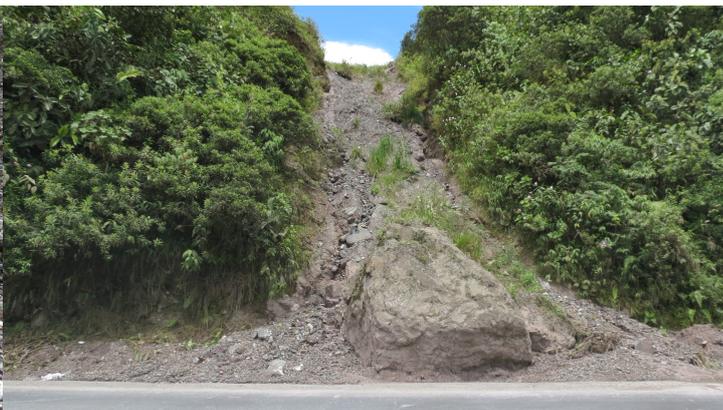
Fotografía 24. Punto crítico- deslizamiento

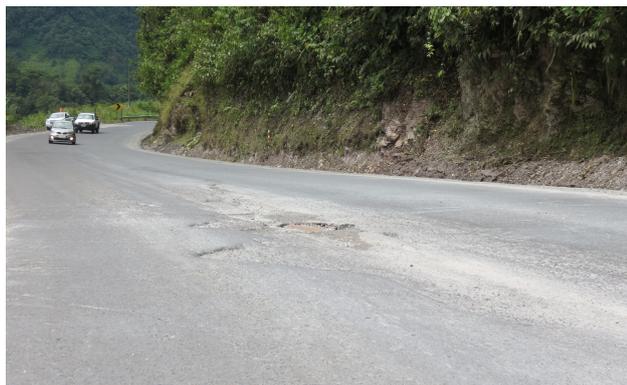
Fotografía 25. Huecos y hundimientos

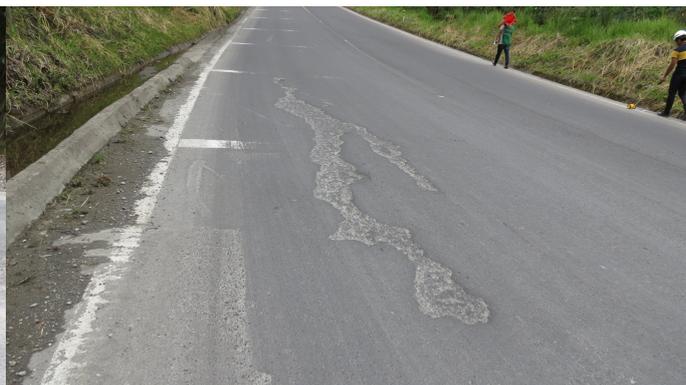
Fotografía 26. Exudación

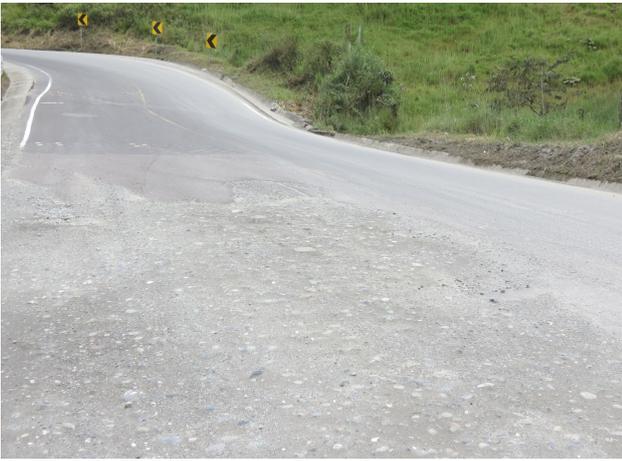
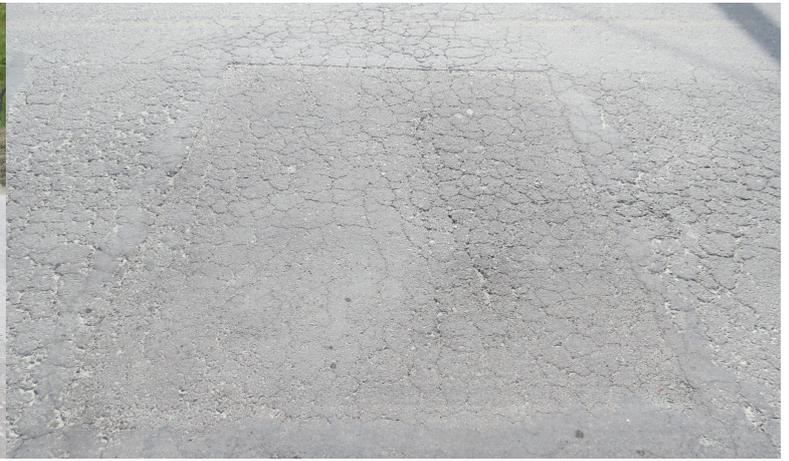
Fotografía 29. Desprendimiento de agregados Fotografía 30. Piel de cocodrilo y parcheo
